Ramsøegnens Lokalhistoriske Arkiv

Byvejen 16

Bygningens samlede tilstandsvurdering: 4-5

Bygningens tilstand er rigtig dårlig. Der er en del opretning og vedligeholdelse.
Bygningen trænger til gennemgribende renovering både indvendigt og udvendigt, samt af de tekniske installationer.

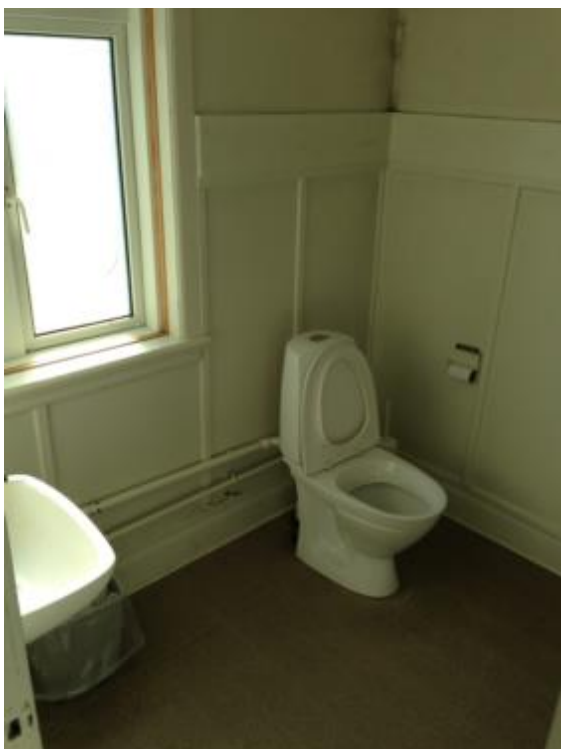
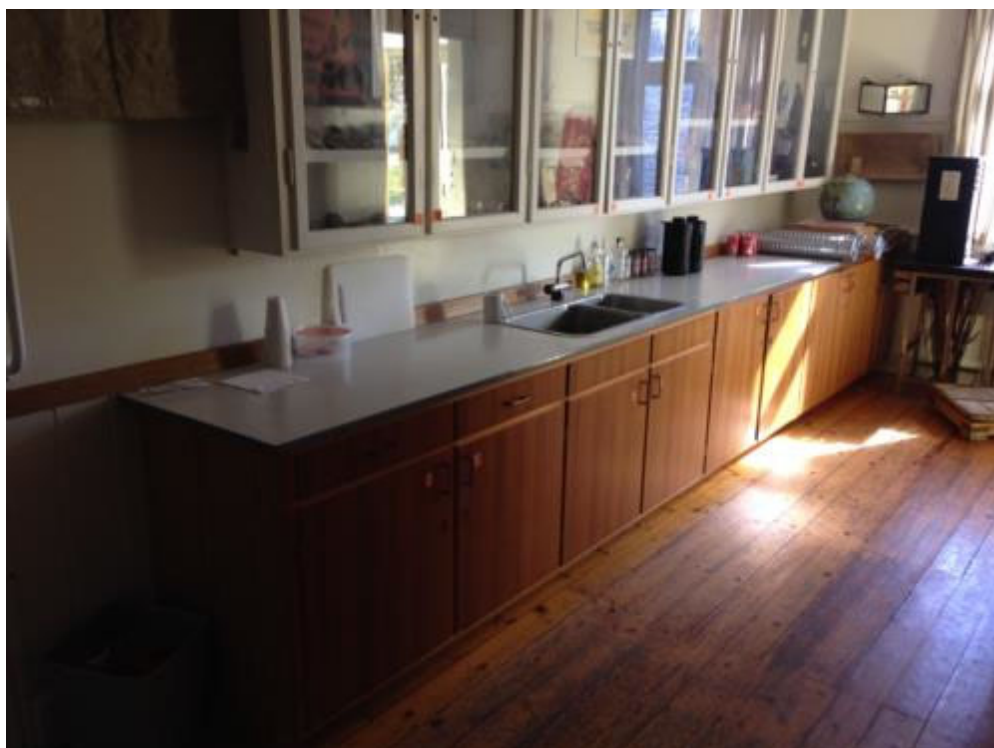
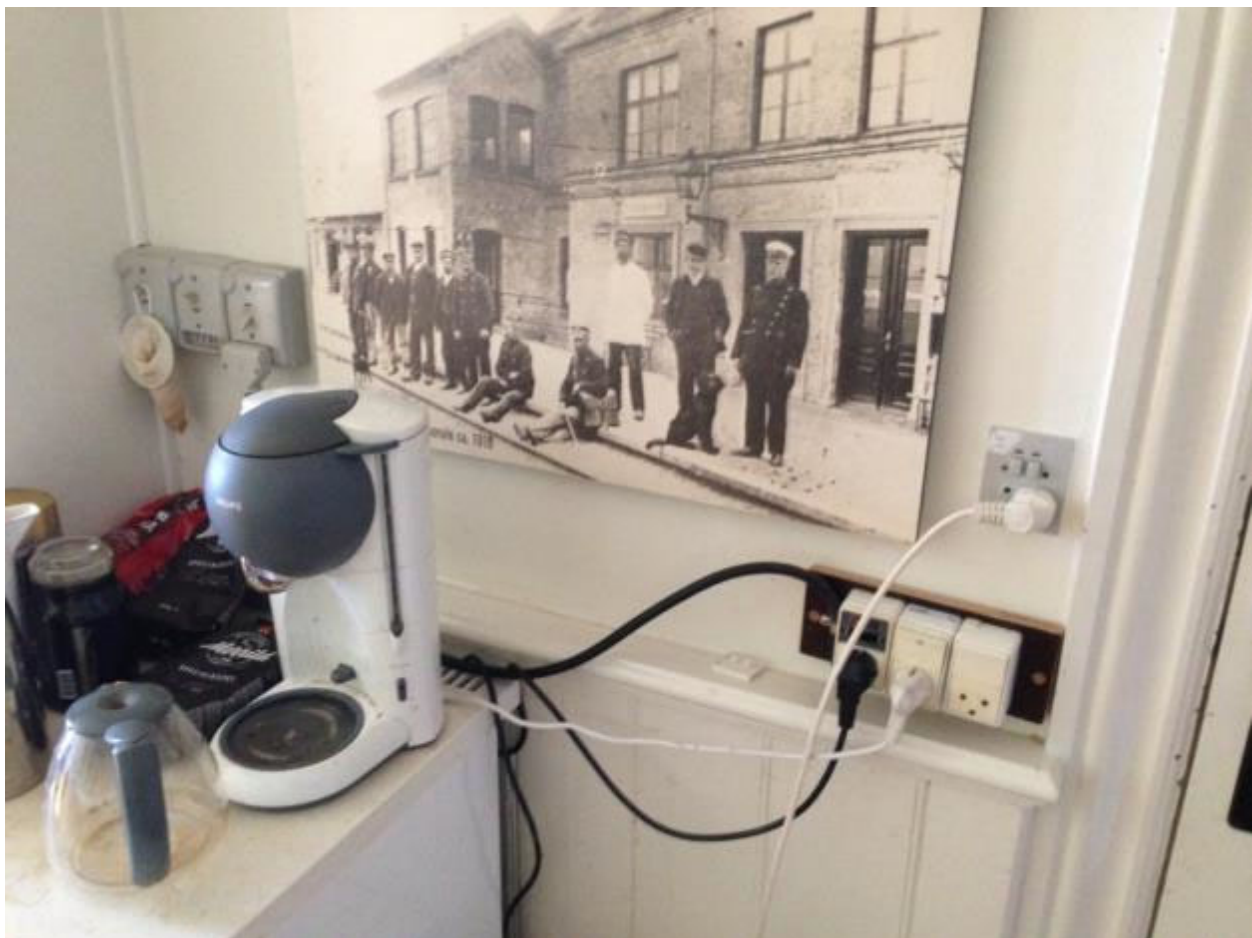
Aller overflader indvendigt er slidte og er af ældre dato.
Afhængig af hvad bygningen skal bruges til, skal alle overflader renoveres. Der kan derfor ikke sættes beløb på denne post.

Belysningen er af ældre dato og bør skiftes til noget mere energivenligt.

El-installationerne er af ældre dato.
Vand og varme forhold kendes ikke. Der er radiatorer af ældre dato.

Der er skjolder fra fugt i hjørnet på toilettet ved hovedindgangen.
Køkken ved hovedindgangen er ældre og utidssvarende.

Boligdelen har også være utidssvarende. Der er lagt nyere gulv i nogen af rummene.

Bygningen er ikke efterisoleret.

Indvendig reovering

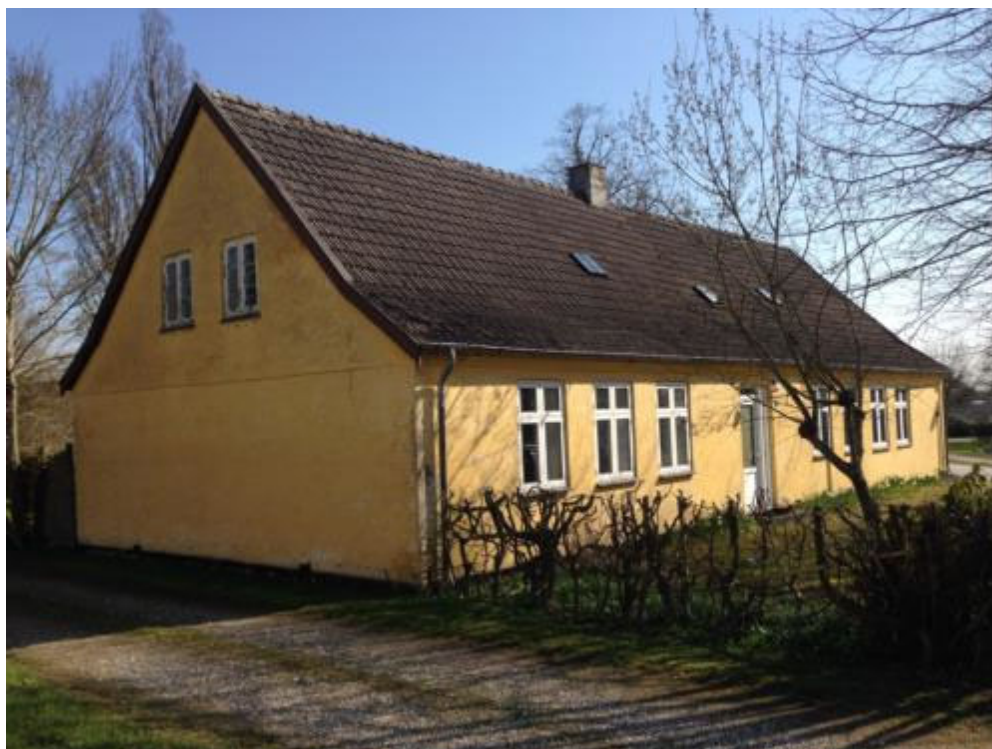
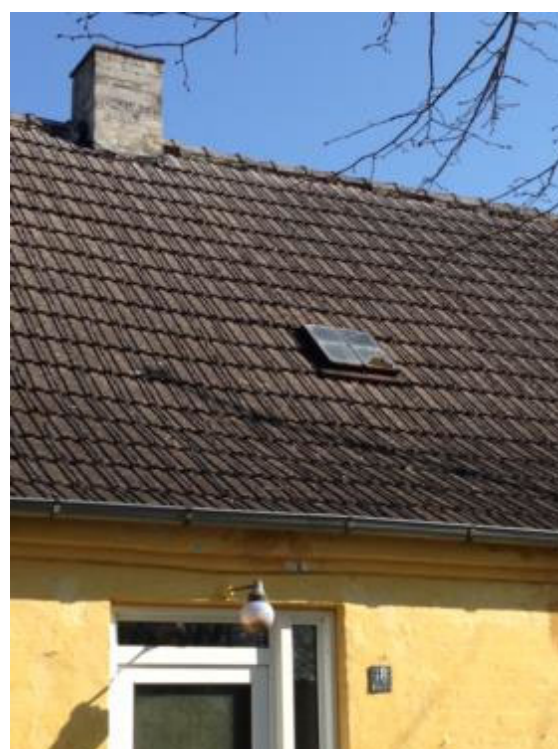
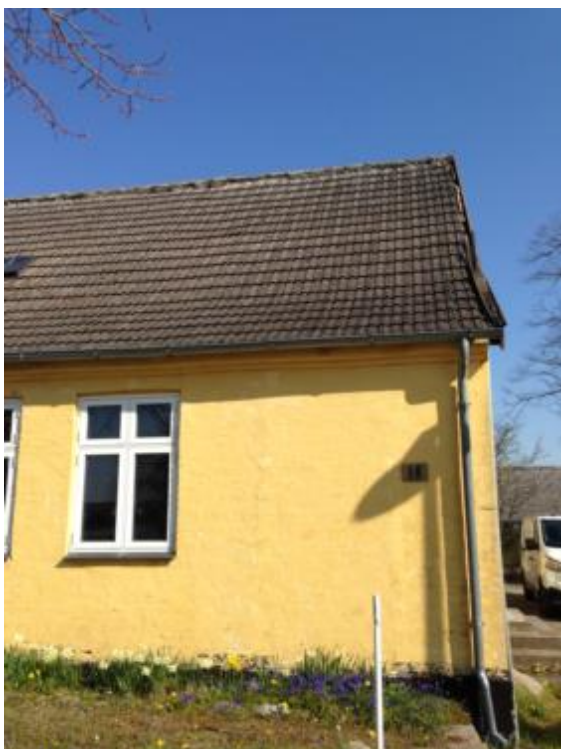
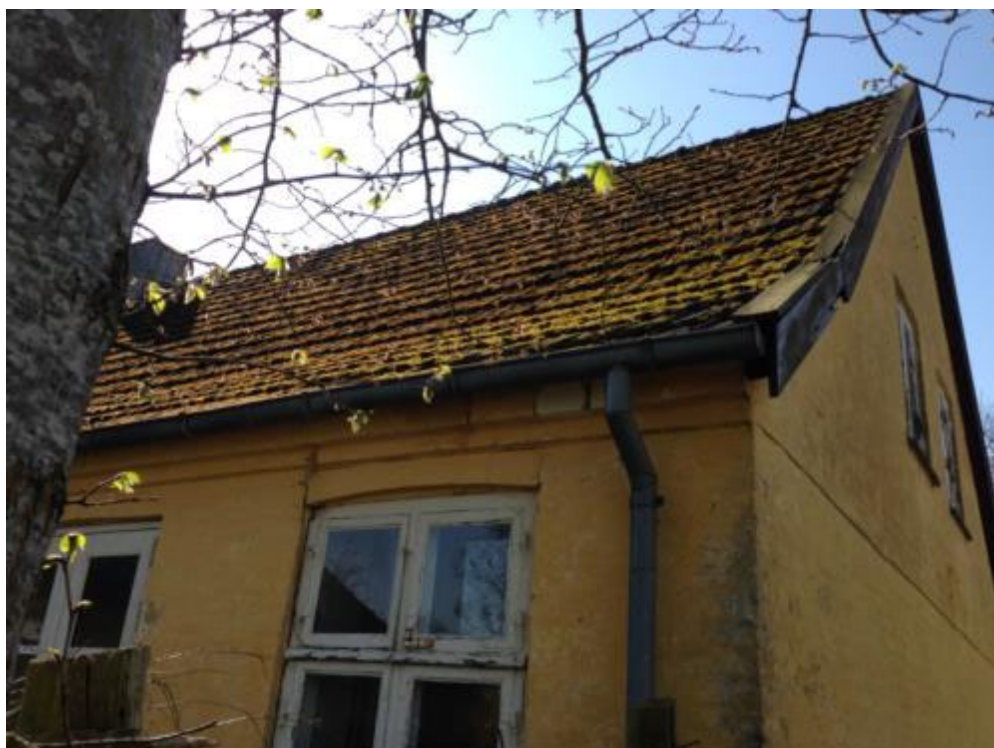
Cementtagsten nedslidte - udskiftning af tagbelægning og opretning af spær.
Meget mos på tage, især på bagsiden.

Dækbrædder langs tagkanter er røget af flere stede.
Dækbrædder og sternkanter skal skiftes ifm. tagreovering. Trænger til vedligehold.

Glas smadret i tagvindue til tagrum. Tagvinduer skal skiftes ifm. tagreovering.

Udskiftning af tag

Udskiftning/opretning af tagrender og nedløb.

Der skal kigges på, om der også skal efterisoleres.

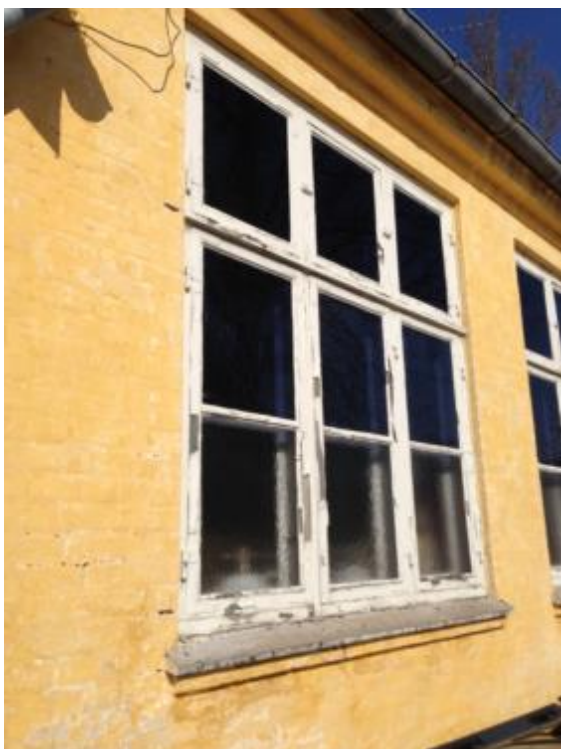
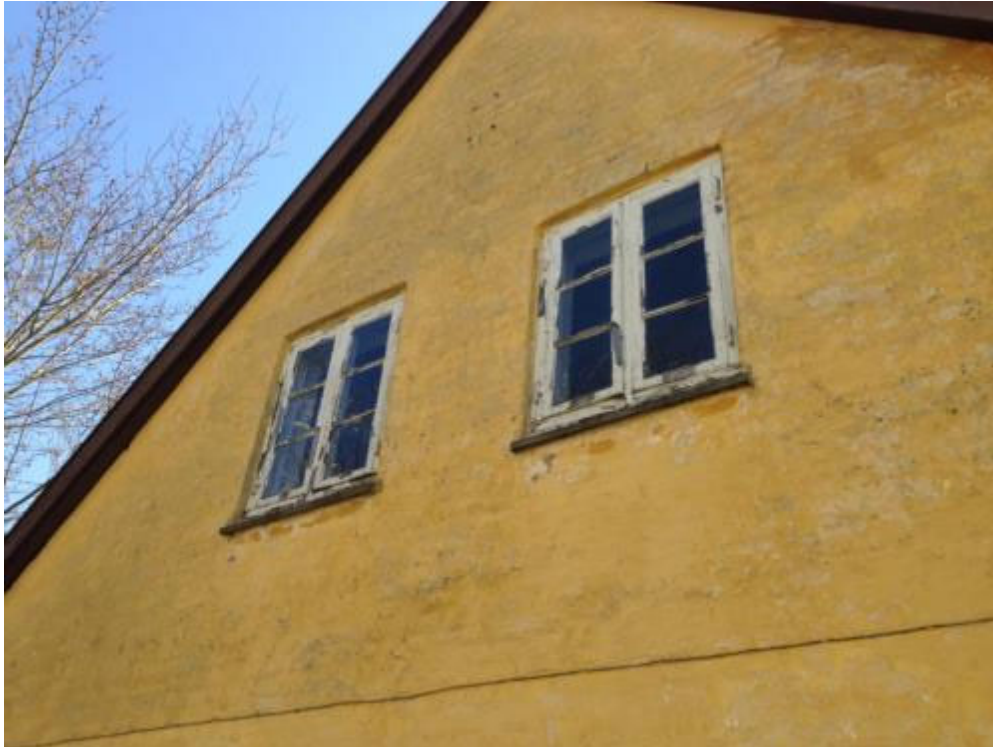
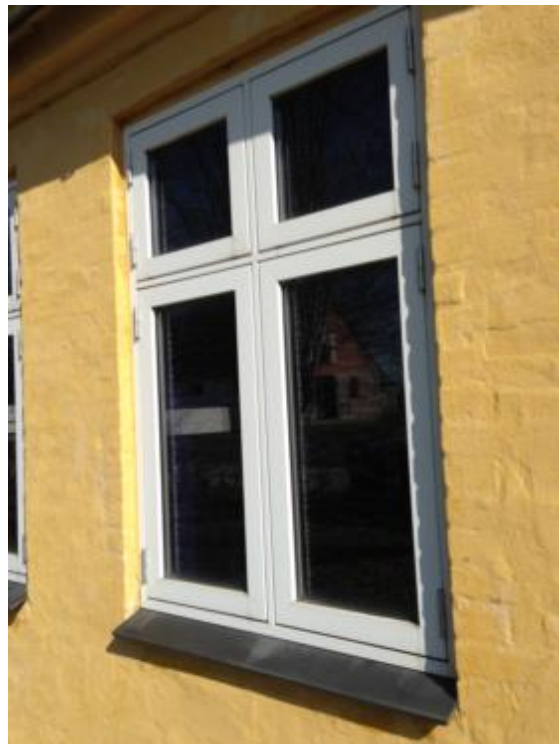
Vinduer i den del der tidligere har været bolig, er plast vinduer.
Alle vinduer bør skiftes (og/eller renoveres).

[Udskiftning af vinduer](#)

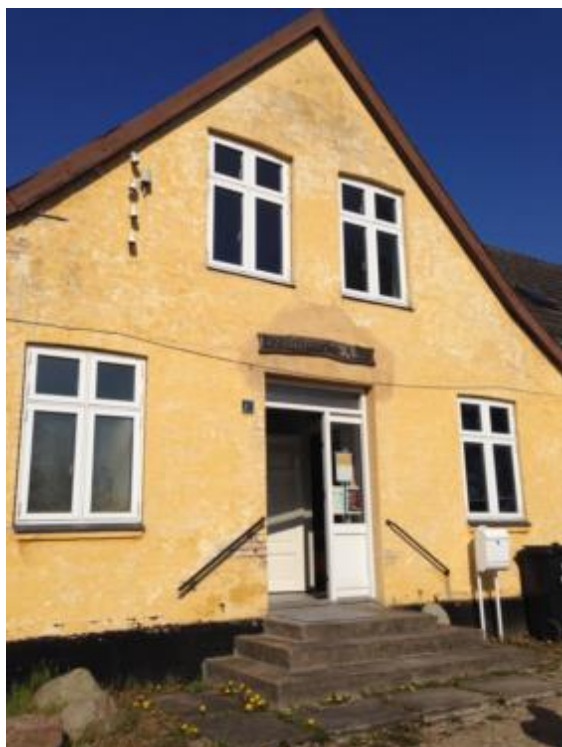
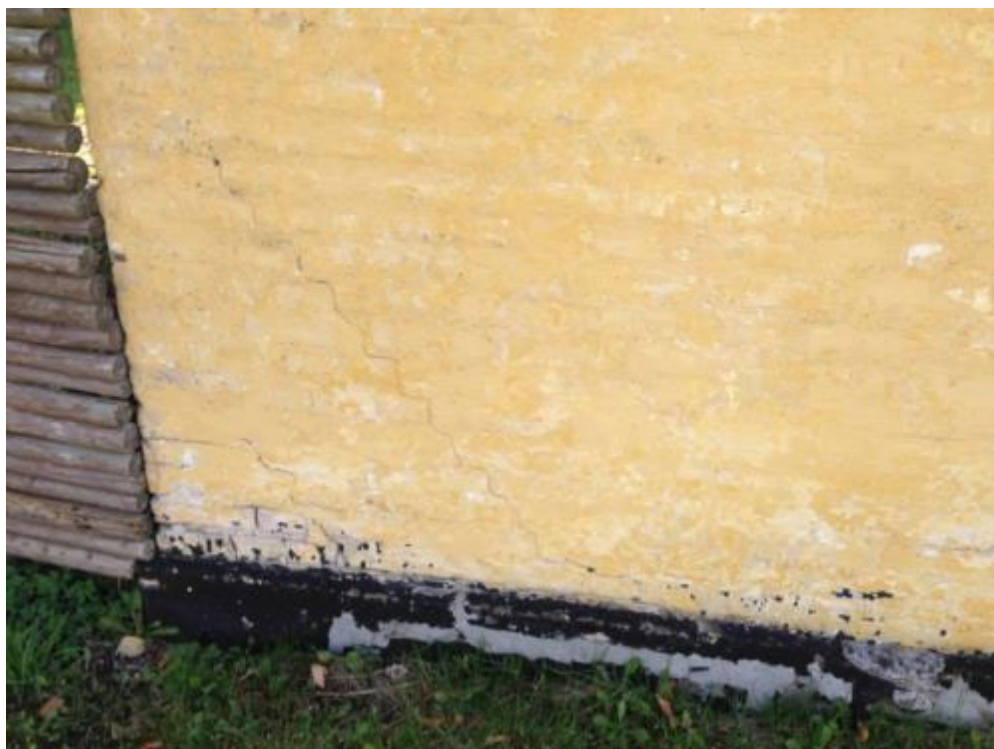
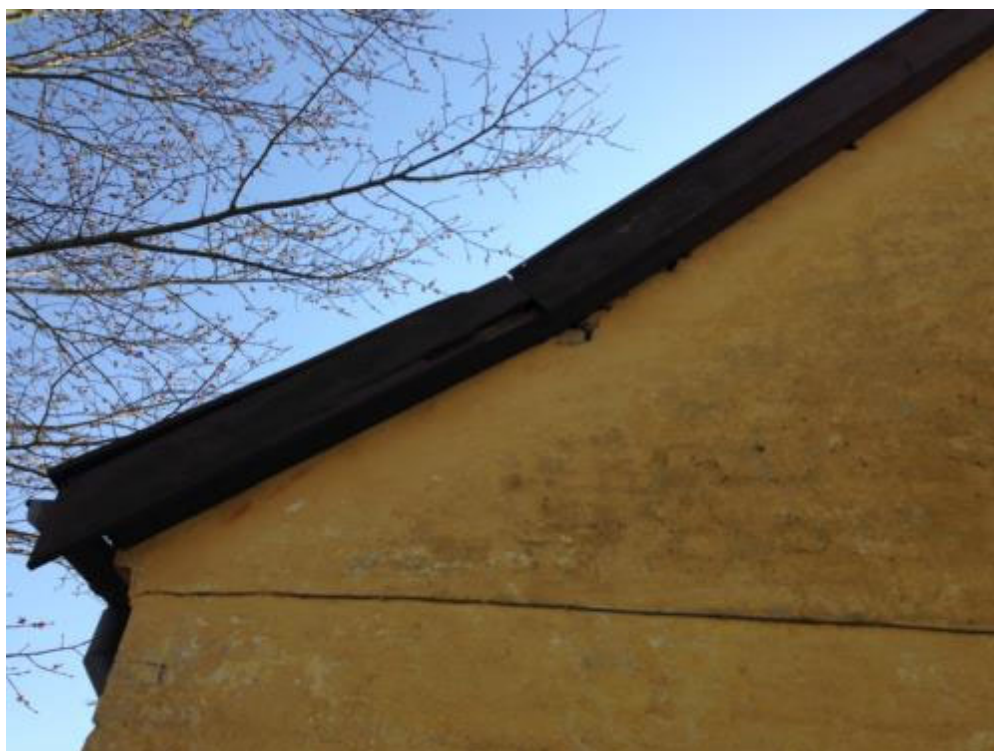
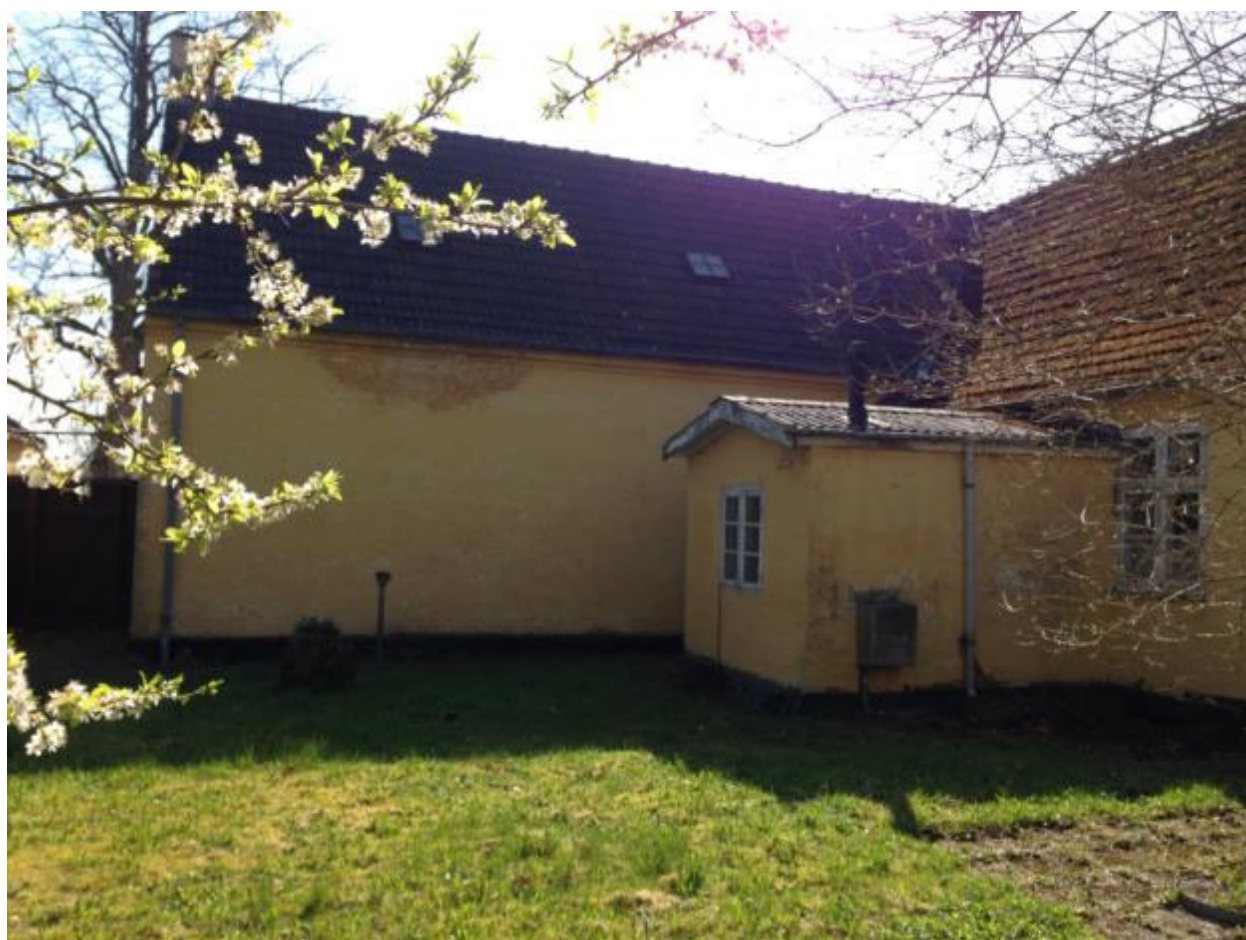
Der er op fugtet/misfarvet plet på facaden omkring skiltet.
På bagsiden er der også op fugtet murværk under taget, formueretlig
pga. en utæthed i tag/tagrende.

Rep. af revner i puds. Rep. af kanter langs tag.
Maling af facader, sålbænke og sokkel.

Vigtigt at sokkelriste gennemgås. De må ikke lukkes til, men skal være
med rist for skadedyr.
