Bygningssyn Bygning 20 - Vesterhus

Roskilde Kommune - Byggeri og Ejendomme
Dato: 20.09.2023

Udarbejdet af: LPO
Dato: 20.09.2023
Dokumentnr.: 01-2
Version: 0
Versionsdato: -

Projekt-ID: 4023088-01

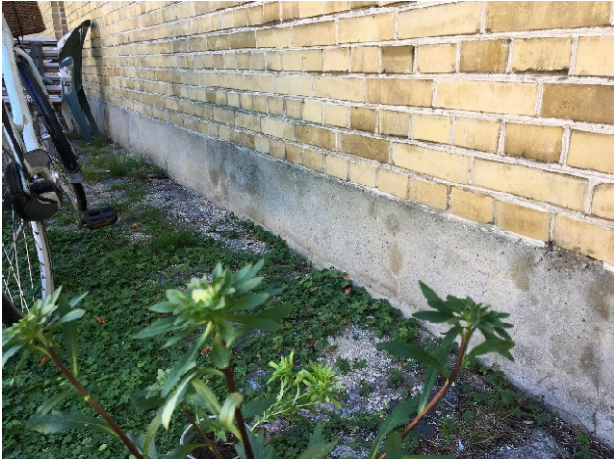
Foto 01-1-2

A Opbygning	Oprindelig sokkel med udepåliggende sokkelpuds. Sokkelpudsen er afsluttet glat med overliggende murværk.
	B Tilstandsniveau	Soklerne fremstår med en del synlige revner og afskallinger (foto 01-1-2 og 01-1-3) Der er risiko for vandindtrængning.

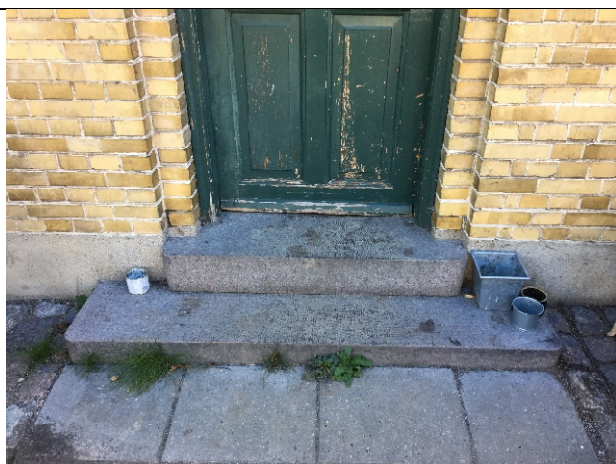
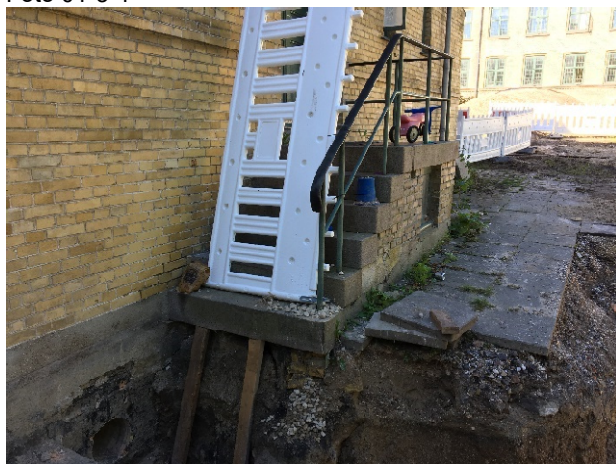
Trapper med granit sten fremstår med intakte overflader, uden synlige skader af betydning.

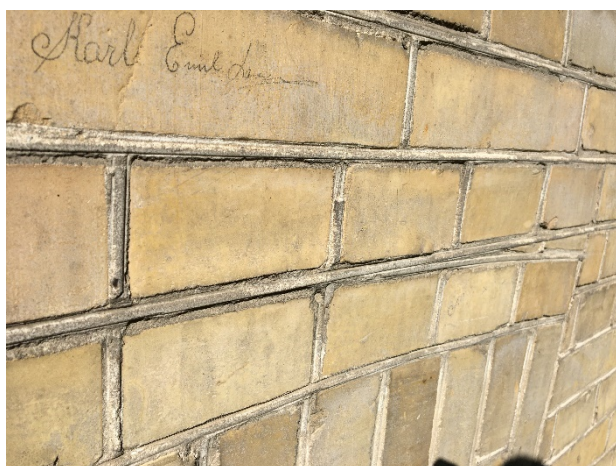
Foto 02-1-2

De oprindelige mørtelfuger er udført som dobbeltstaffuger (foto 02-1-2) mens fugerne ved reparationer ses udført med skrabet fuge.

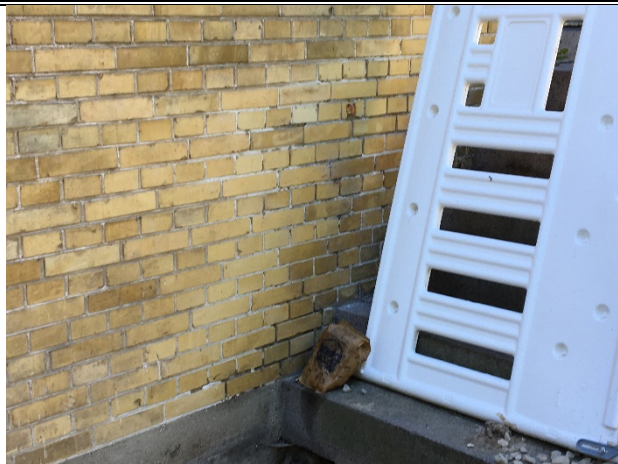
Foto 02-1-3

Overordnet er selve murværket i facaderne i god stand men der ses områder med porøse mørtelfuger (foto 02-1-3) og flere sætningsrevner. Det giver risiko for vandindtrængning i facaden (foto 02-1-4).

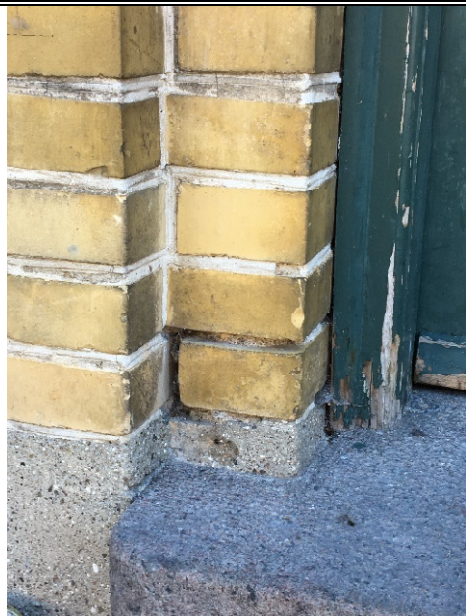
Foto 02-1-5

På murværket omkring trapper ses porøse mørtelfuger, formentlig skadet af saltning (foto 02-1-5).

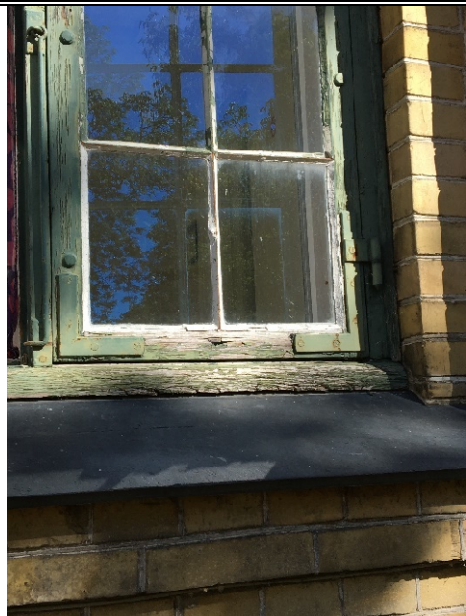
Foto 03-1-3

På flere vinduer ses det udvendige træværk med begyndende nedbrud (foto 03-1-3). Dette gælder også kældervinduer (foto 03-1-4)

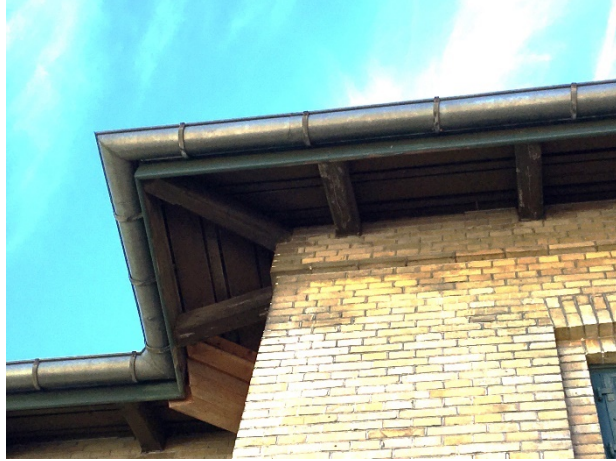
Foto 04-1-3

Tagudhænget er generelt uden skader/råd men træværket fremstår slidt med manglende malervedligehold (foto 04-1-3)

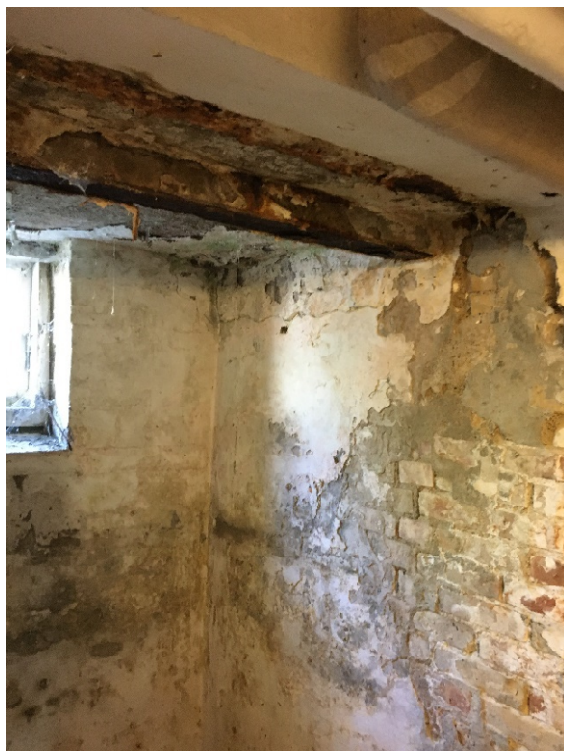
Foto 05-1-2

Kælderydervæggene og bærende indervægge fremstår nogle steder med afskallet puds/maling og tydelige tegn på opfugtning. Det er formentlig en kombination af opstigende grundfugt og utætheder i kælderydervæggen (foto 05-1-2).

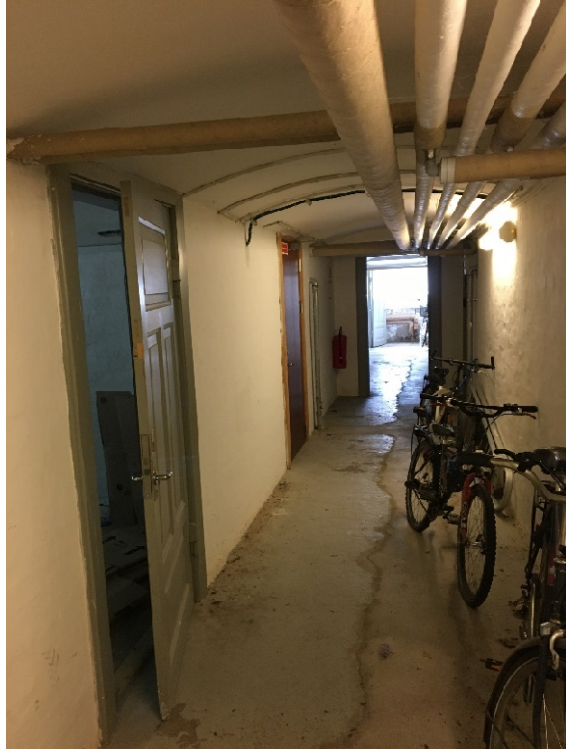
Foto 05-1-3

Gulvene fremstår generelt intakte, dog med en del reparationer (foto 05-1-3).
