Bygningssyn Bygning 21- Kurhus

Roskilde Kommune - Byggeri og Ejendomme
Dato: 20.09.2023

Udarbejdet af: LPO
Dato: 20.09.2023
Dokumentnr.: 01-1
Version: 0
Versionsdato: -

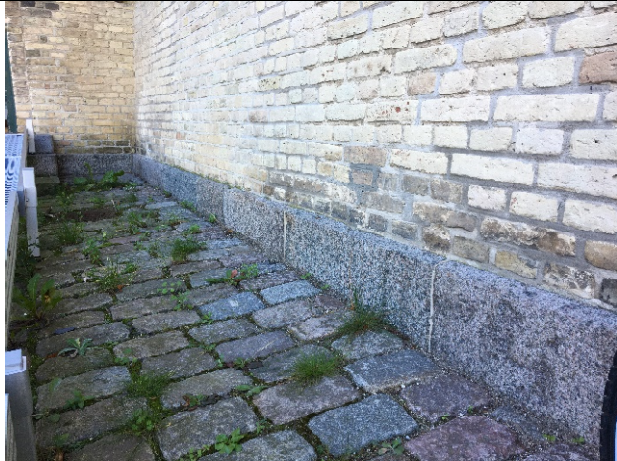
Foto 01-1-1

<p>A Opbygning</p> <p>Oprindelig sokkel med udenpå liggende granit sten (foto 01-1-1). Granitsten er udført med skrå affasning i toppen (foto 01-1-2) granitten er adskilt af lodrette trykkede mørtelfuger</p>

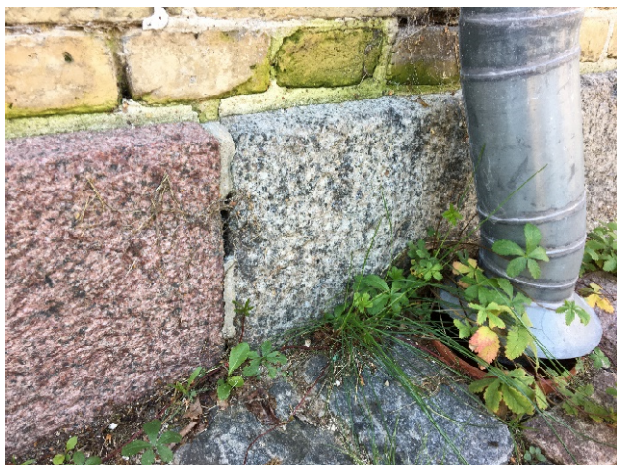
Foto 01-1-3

<p>B Tilstandsniveau</p> <p>Soklerne fremstår intakte og uden synlige tegn på brud og revner.</p> <p>Enkelte steder er de lodrette mørtelfuger mellem granitstenene porøse. Det giver risiko for vandindtrængning til den bagvedliggende konstruktion (foto 01-1-3)</p>

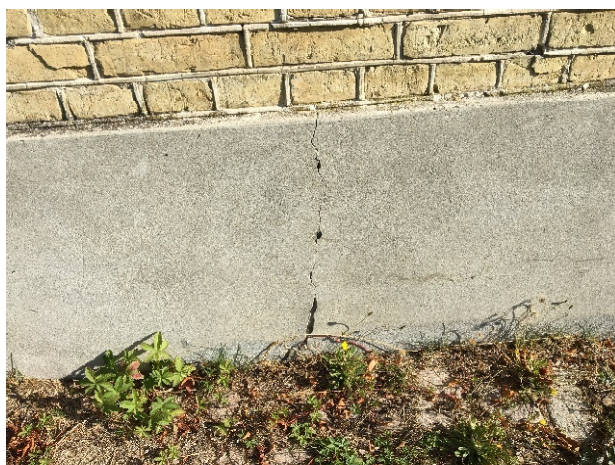
Foto 01-2-2

Soklerne fremstår med en del synlige revner og afskallinger (foto 01-2-2) Der er risiko for vandindtrængning

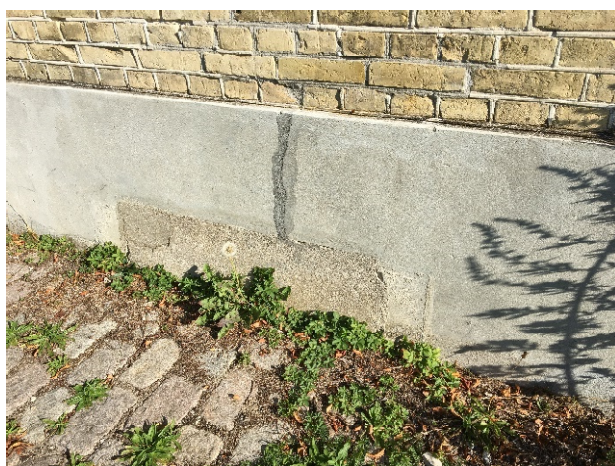
Foto 01-2-3

Der er flere reparationer og lukning af tidligere vindueshuller. Der ses en del revner mellem pudsreparationerne. Der er risiko for vandindtrængning (foto 01-2-3)

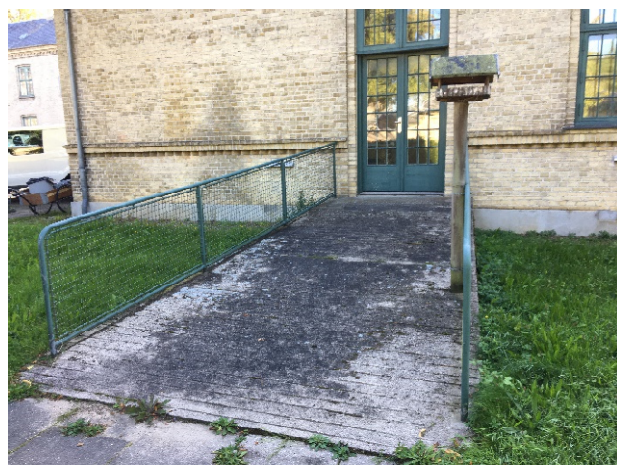
Foto 01-3-2

Ramper med beton og puds fremstår nedslidte, med afskallet/revnet puds flere steder (foto 01-3-2 og 01-3-3)

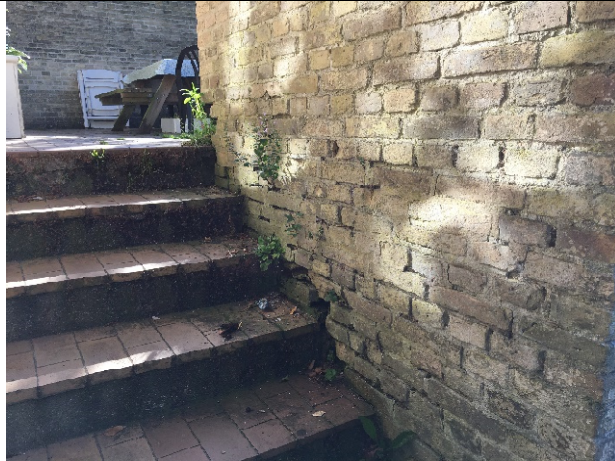
Foto 01-3-4

Ved trappen med klinketrappetrin ses murværket til støttemuren omkring trappen nedbrudt og fugtskadet (foto 01-3-04)

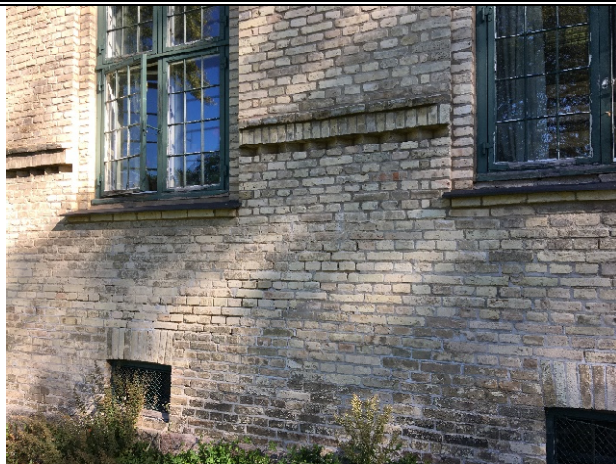
Foto 02-1-3

<p>B Tilstandsniveau</p>	<p>Overordnet er selve murværket i facaderne i god stand men der ses områder med porøse mørtelfuger (foto 02-1-3). Også mod soklerne ses der porøse eller forvitrede mørtelfuger. Det giver risiko for vandindtrængning i facaden (foto 02-1-4)</p> <p>Mørtelfugerne omkring gesimserne er porøse flere steder (foto 02-1-5).</p> <p>På steder hvor er der lagt skifferplader på den gennemgående gesims, ses en del revner og afskallinger på skifferpladerne (foto 02-1-5). Det vurderes dog at have overvejende kosmetisk betydning, da facademurværket under gesimsen, ikke ses skadet eller opfugtet.</p>

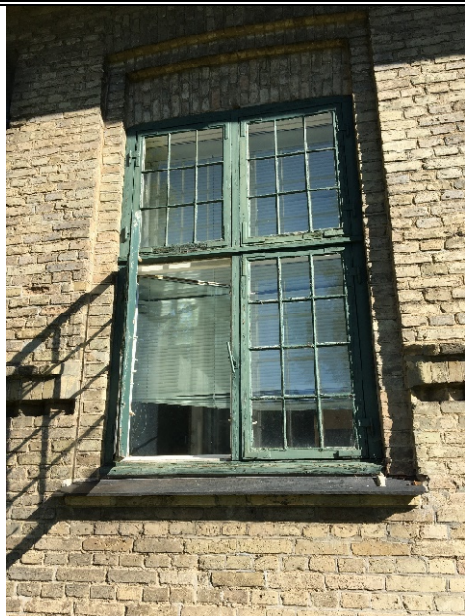
Foto 03-1-3

På flere vinduer ses det udvendige træværk med begyndende nedbrud (foto 03-1-3).

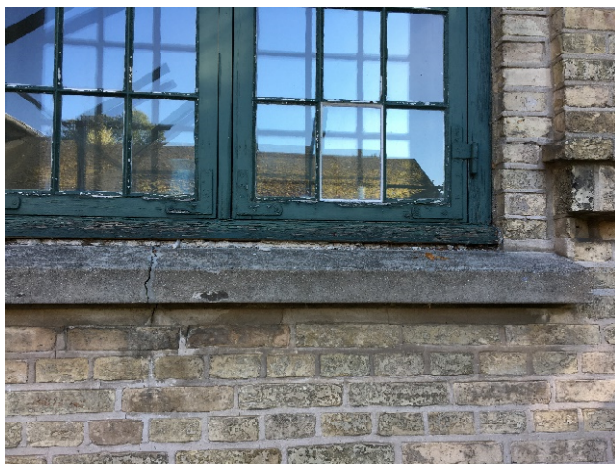
Foto 03-1-4

Mørtelfuger ses ligeledes nedbrudt eller porøst mens der flere steder kan registreres manglende bundfuge mod sålbænken (foto 03-1-4)

Enkelte betonsålbænke er revnet (foto 03-1-4).

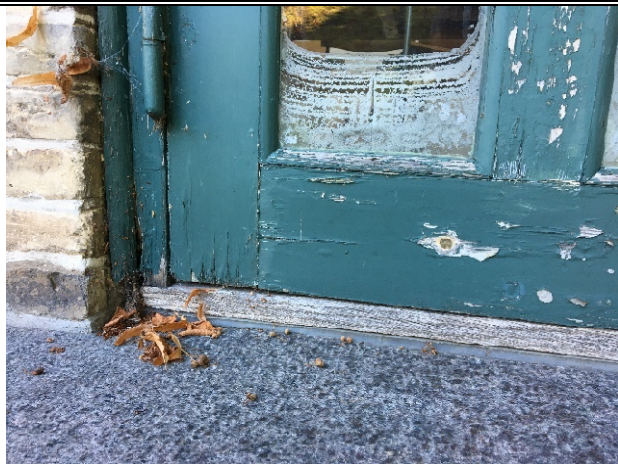
Foto 03-1-5

Dørene ses især nedslidte omkring bundstykker/ den nederste del af sidekarmene. De udvendige overflader bærer præg af manglende malerbehandling (foto 03-1-5).

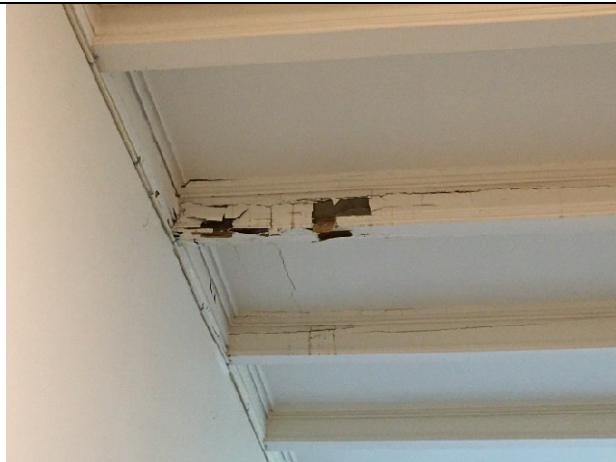
Foto 04-1-6

På loftet (etageadskillelsen mellem stueetage og loftrum) ses tydelige tegn efter vandskade. Etagebjælken og det omkringliggende loft ses umiddelbart angrebet af råd (foto 04-1-6).

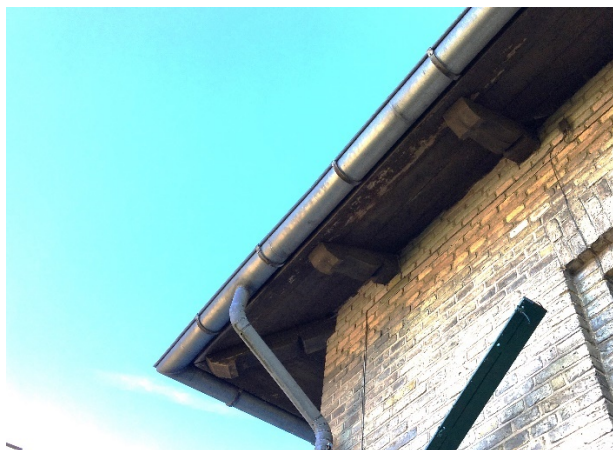
Foto 04-1-7

Tagudhænget er generelt uden skader/råd men træværket fremstår slidt med manglende malervedligehold (foto 04-1-7)

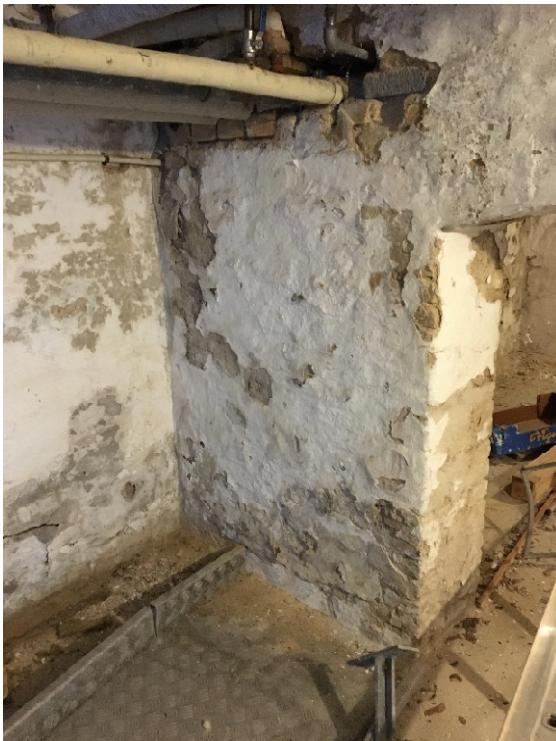
<p>Foto 05-1-2</p>

<p>Foto 05-1-1</p>	A Opbygning	<p>Kælderen under bygning 21 er opført som fuld kælder, dog med begrænset ståhøjde i flere rum.</p> <p>Ydervæggene og bærende indervægge er grundmurede, afsluttet med puds og maling/kalk (foto 05-1-1).</p> <p>Gulvene er hhv. betongulve og teglstensgulve (foto 05-1-1).</p>
	B Tilstandsniveau	<p>Kælderydervæggene og bærende indervægge fremstår overvejende med afskallet puds/maling og tydelige tegn på opfugtning. Det er formentlig en kombination af opstigende grundfugt og utætheder i kælderydervæggen (foto 05-1-2 + 05-1-3).</p> <p>Gulvene fremstår generelt intakte</p>
