Flygtningebolig Krudthuset

Veddelev Bygade 29

Bygningssyn udført af Trine Løjmand, ejendomme.

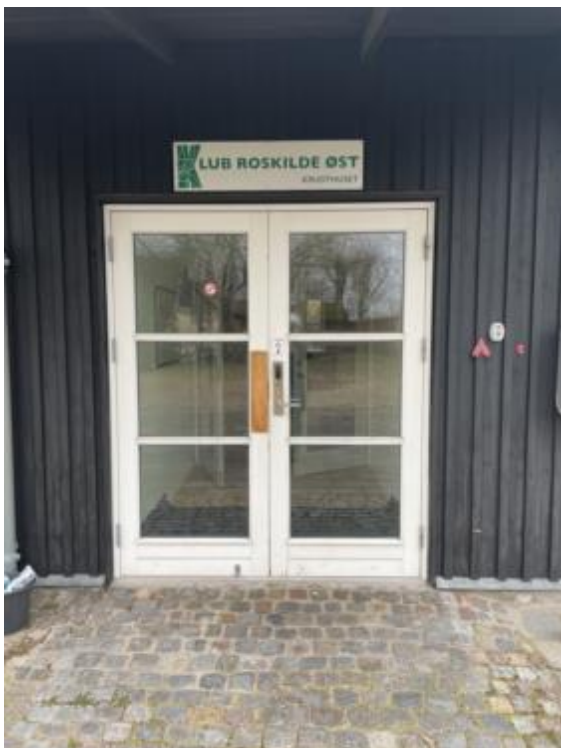
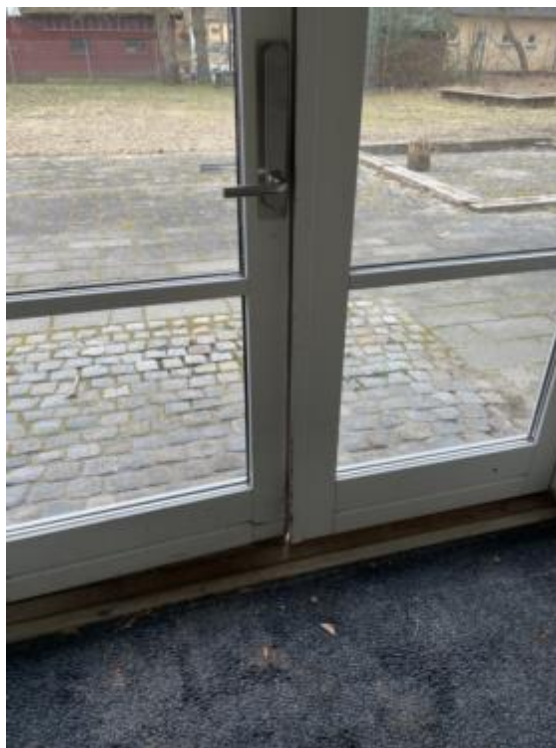
Døre og vinduer mod øst, vest og syd trænger til malerbehandling for at opretholde levetiden.
Døre og vinduer mod nord er i god vedligeholdelsesmæssig stand.

Alle overstående fremstår i startende forfald.
Der er behov for partielle reparationer af lister mv. for at undgå en snarlig udskiftning.

Hoveddør mod syd

Slibning og maling af døre og vinduer, udvendigt:
Maler i ca. 3 uger (150 timer á 500 kr. inkl materialer) = 75.000 kr.

Partielle reparationer:
Tømrer i 4 dage (30 timer á 500 kr. inkl materialer) = 15.000 kr.

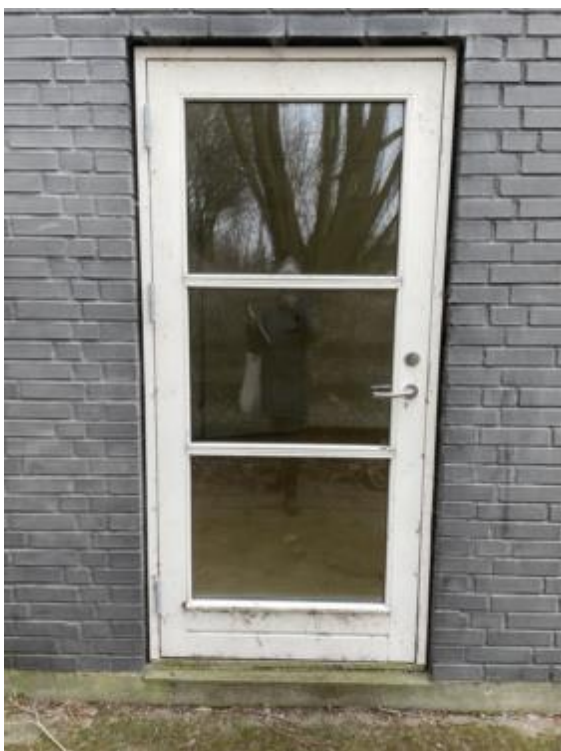
Dør mod vest

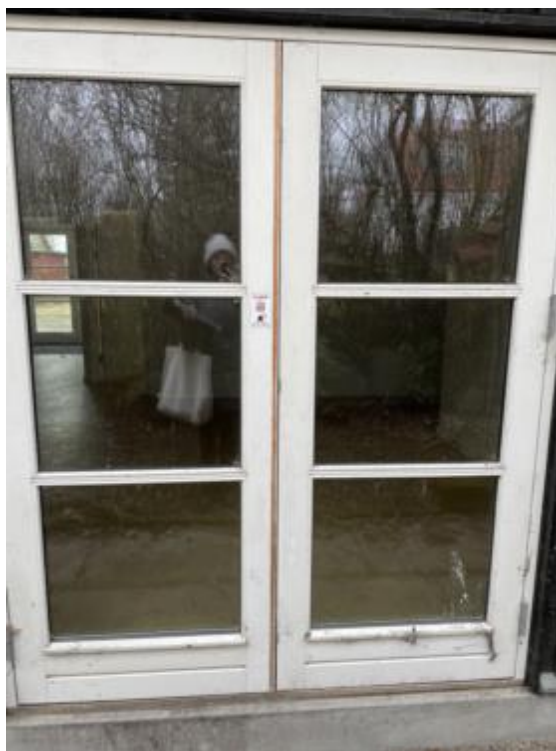
Dør mod køkken/alrum mod nord

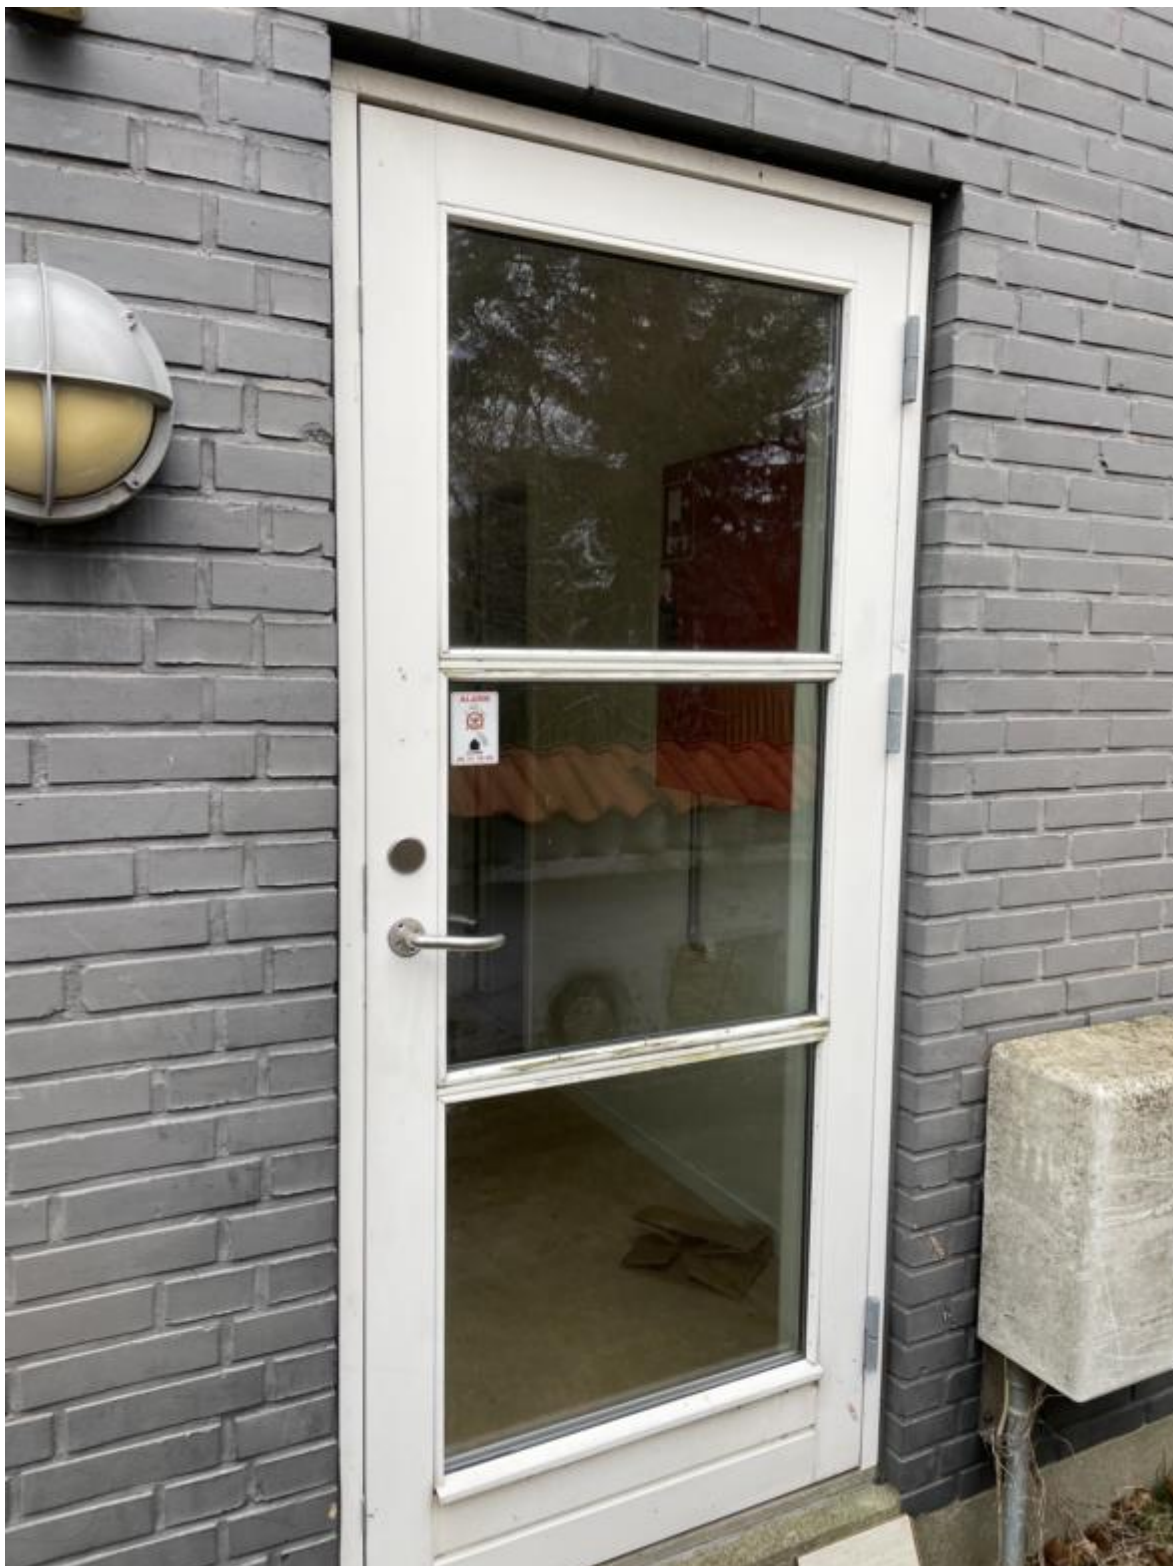
Dør mod øst

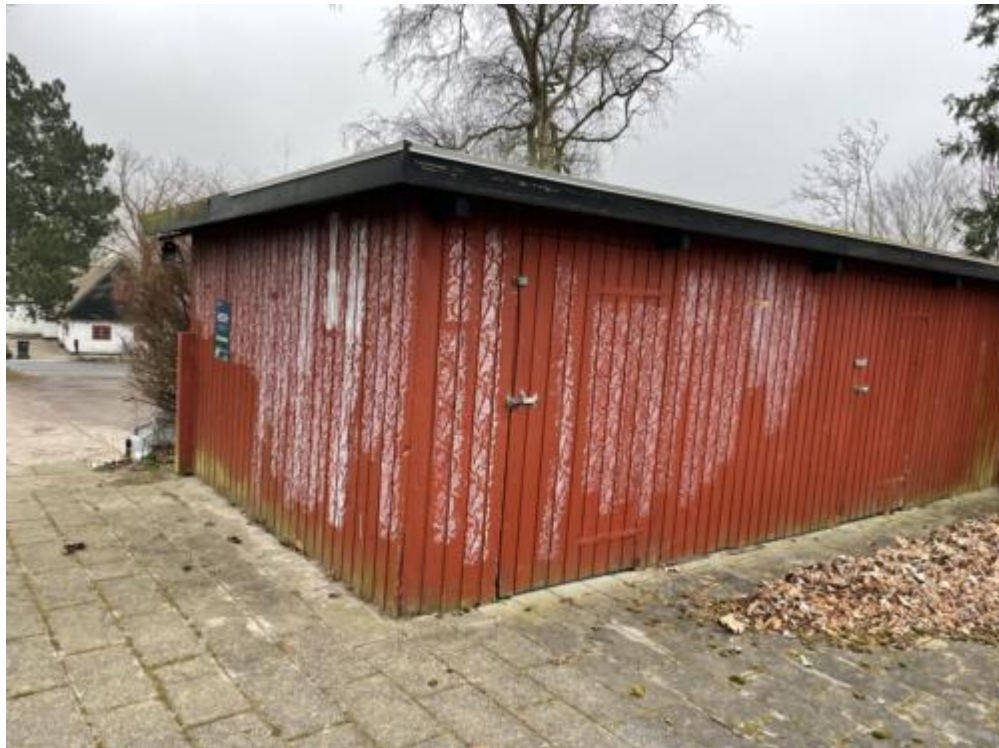
På grunden findes et sekundær bygning fungerende som skur.
Bygningen fremgår ikke af BBR.

Skuret er opført med træbeklædning, som trænger til
overfladebehandling i form af maling.

Slibning og maling af skur:
1 maler 40 timer (40 x 500 kr. inkl materialer) = 20.000 kr.

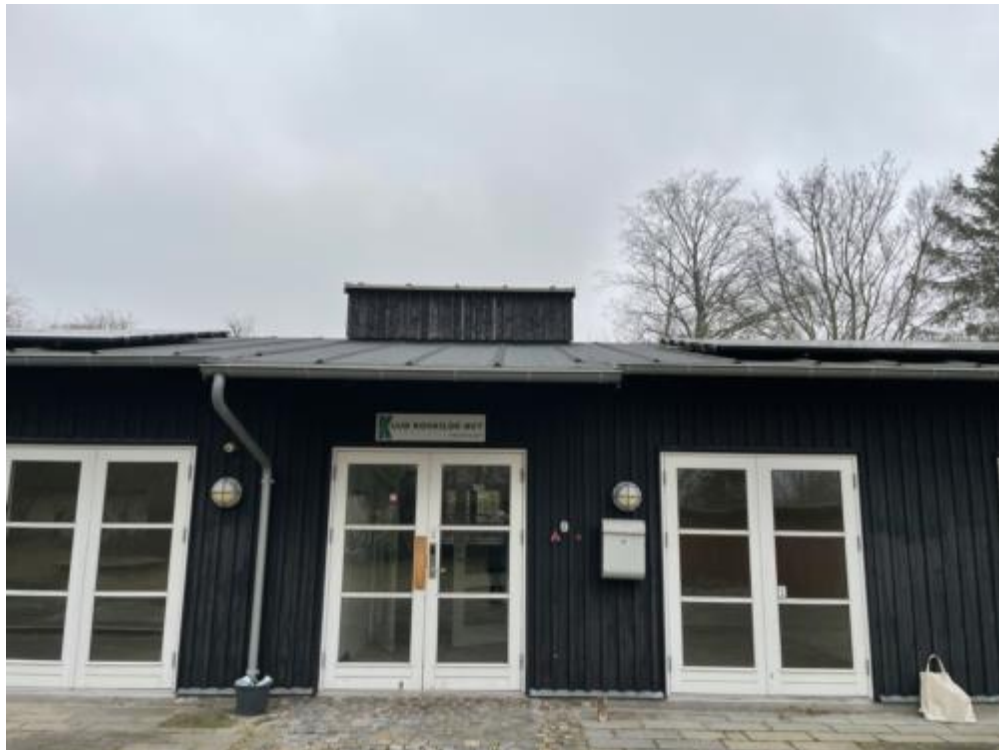
Facaderne i ventilationshuset er ligeledes er opført i træbeklædning med lodret 1 på 2 beklædning i mørkmalet farve. Facader fremstår generelt i nogenlunde stand, dog trænger beklædning til malerbehandling.

Slibning og maling af ventilationshus på tag:

1 maler 1 uge (40 t x 500 kr. inkl materialer) = 20.000 kr.
Leje af stillads/lift, anslået = 10.000 kr.
