Behov for skræntbeskyttelse

Frederiksborgvej 87-205

Ejerlaget for kystsikring ved Frederiksborgvej Roskilde

Dato: 13. maj 2026 Rev. 2

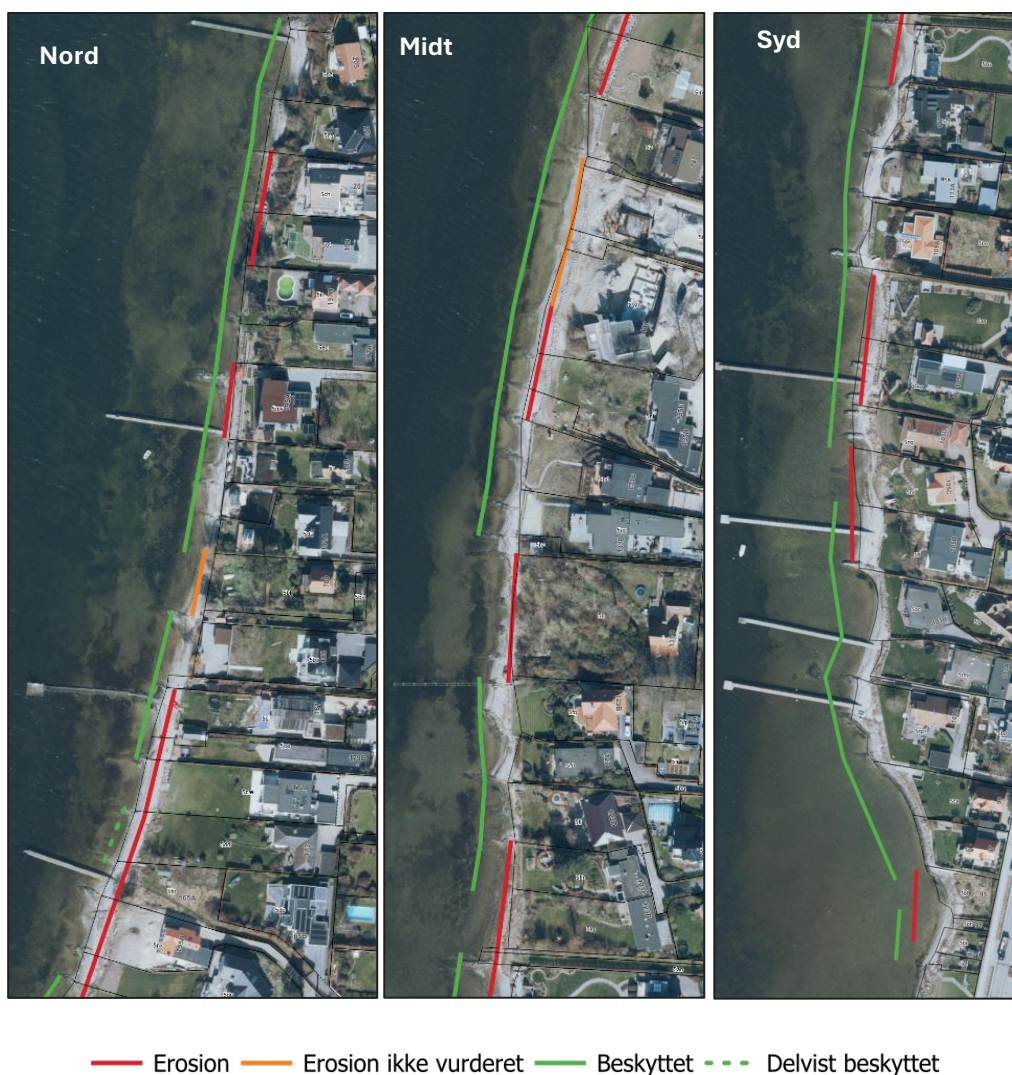
Figur 0.1: Oversigtskort over observeret erosion af skrænten gennem tiden, samt hvilke matrikler der er beskyttet idag. Ortofoto 2025.

Der er enkelte steder på projektstrækningen observeret tilbagerykning på flere meter som følge af blot én stormflodshændelse.

For flere ejendomme på projektstrækningen er det allerede kritisk nu om de er beskyttede eller ej, da deres huse eller andre anlæg ligger tæt på skrænttoppen (ved stejle skrån timer/ skrænter rykker hele profi let tilbage).

For at sikre fremtidig passage på strækningen kan det blive nødvendigt at strandfodre med naturligt forekommende materiale som f.eks. sand eller ral i kombination med stensætninger og mure.

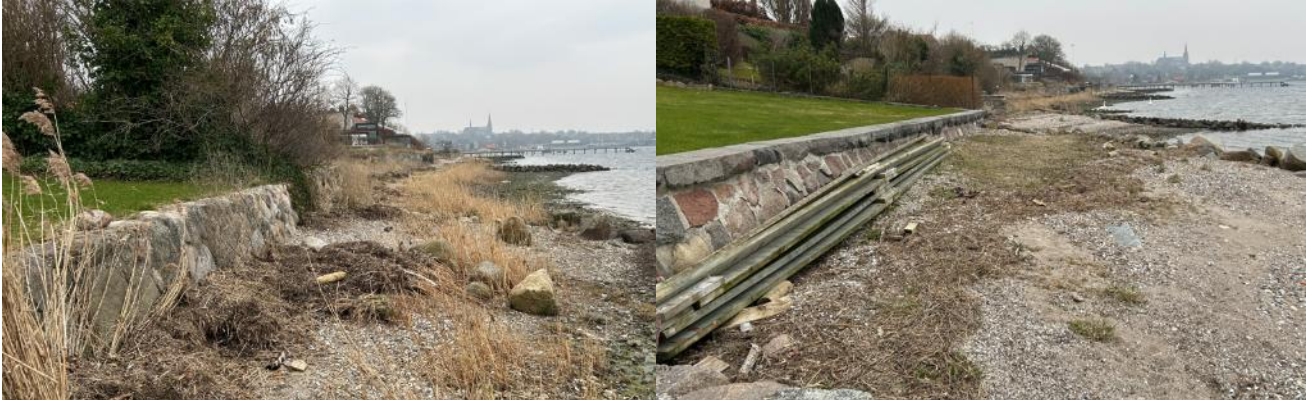
Figur 2.8: Eksempler på lidt siv/høj græs bevoksning til venstre, og eksempel på typisk grad af bevoksning langs projektstrækningen til højre. Fotos fra inspektion d. 24. marts 2026.

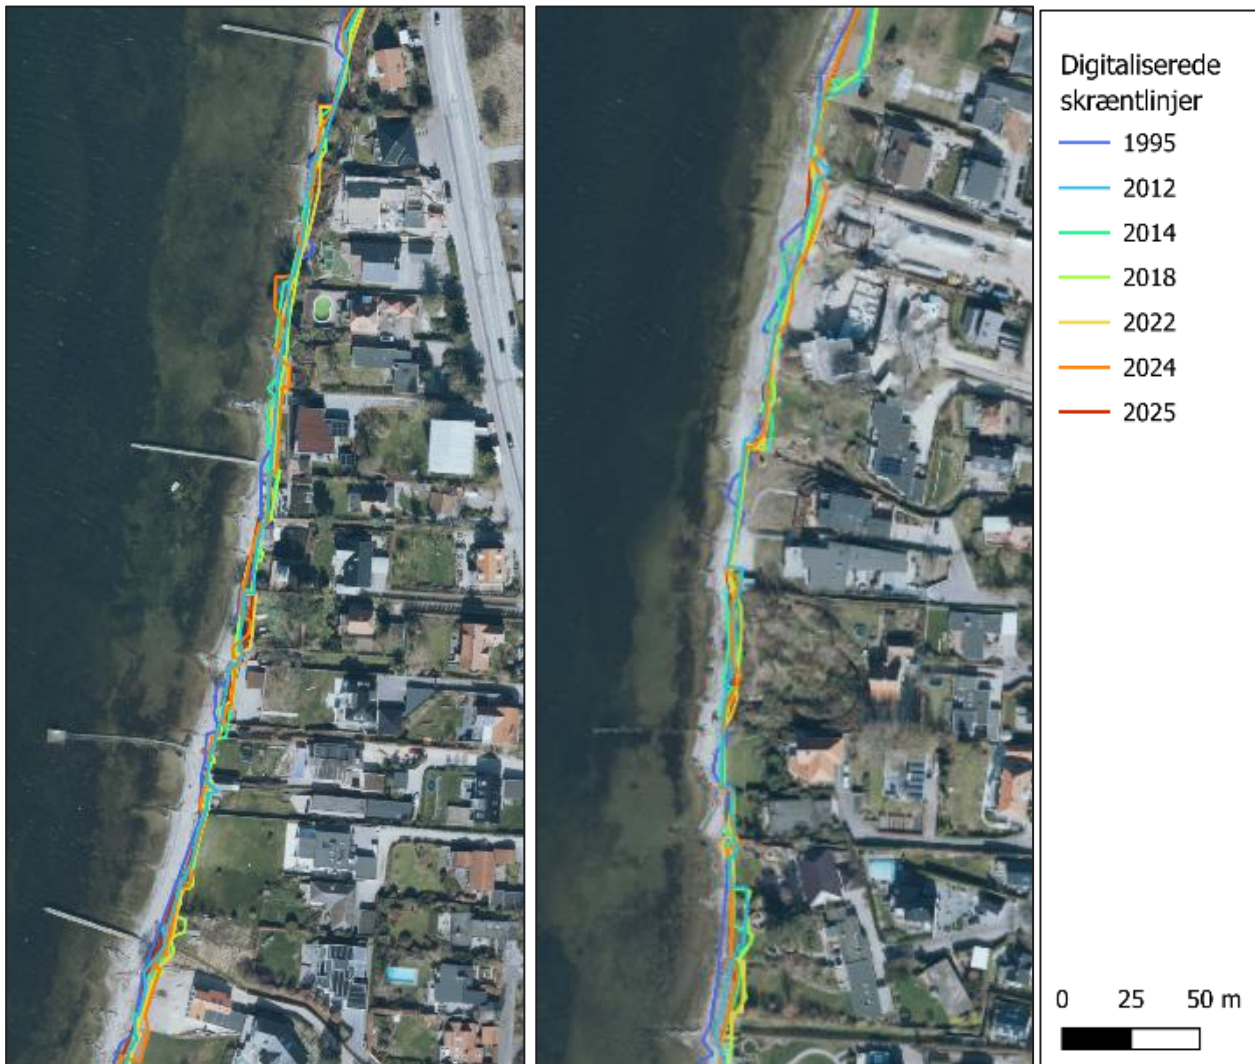
Figur 3.3: Digitaliserede skræntlinjer mellem 1995 og 2025 i den nordlige (venstre) og midterste (højre) del af strækningen. Ortofoto 2025.

Der kan dog på enkelte delstrækninger, hvor der ikke er etableret kystbeskyttelse, observeres en lokal tilbagerykning af skrænten. For at tydeliggøre disse ændringer kræves en lokal og detaljeret analyse baseret på en kombination af ortofotos, skråfotos samt terrænprofiler, hvilket gennemgås nærmere i afsnit 4.

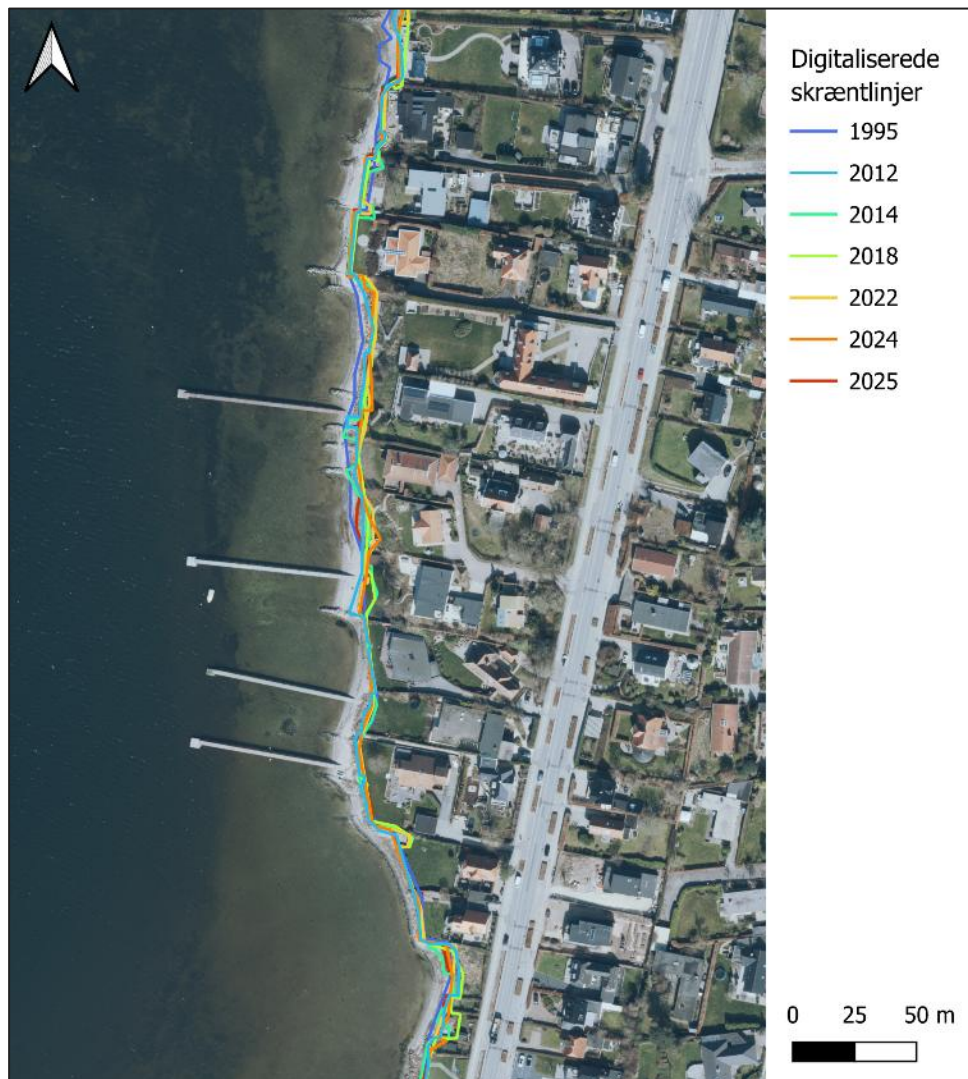
Figur 3.4: Digitaliserede skræntlinjer mellem 1995 og 2025 i den sydlige del af strækningen. Ortofoto 2025.

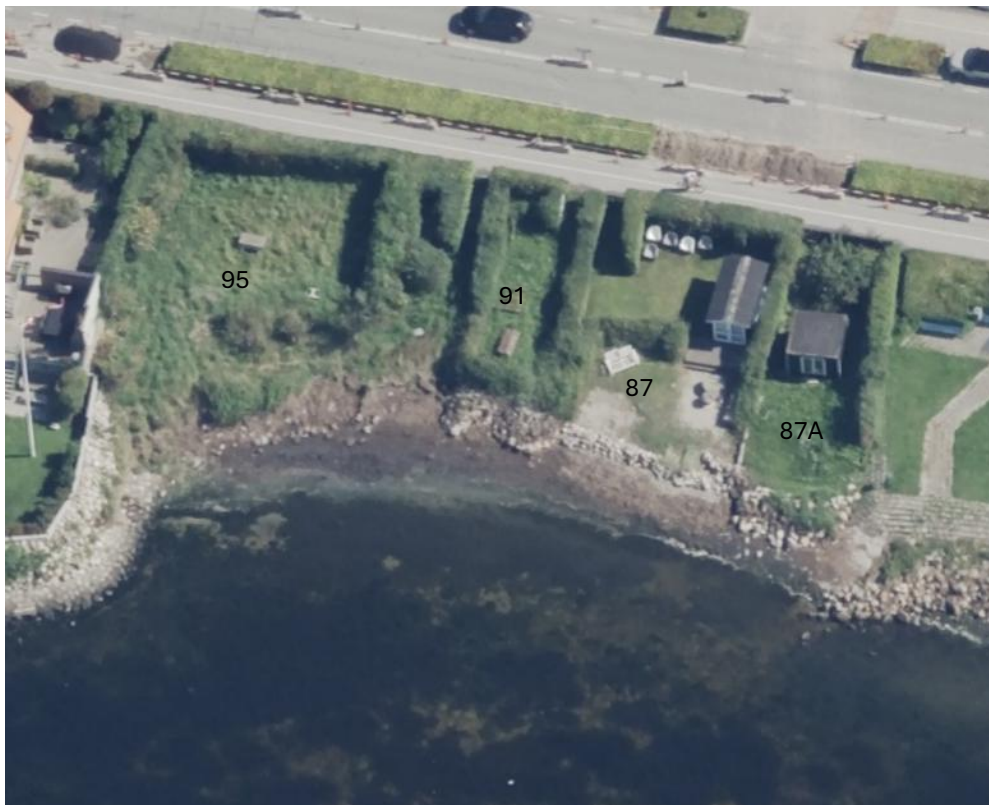
Figur 4.1: Frederiksborgvej 87A, 87,91 og 95. Kystbeskyttelse i form af mindre skråningsbeskyttelse. Skråfoto 2023.

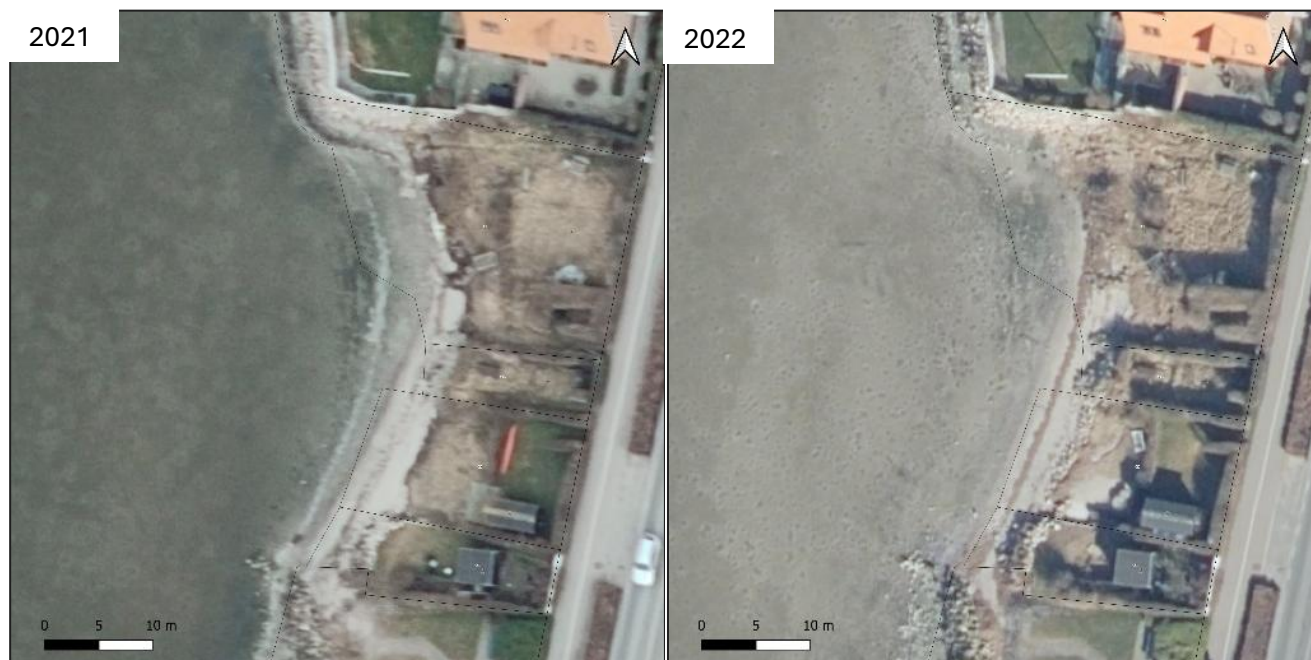
ved Frederiksborgvej 95 som følge af læsideerosion fra skråningsbeskyttelsen på den nordlige nabo- grund, hvilket kan medføre øget erosion på denne del af strækningen.

Figur 4.2: Frederiksborgvej 87A, 87, 91 og 95, erosion af skrænten efter stormen Malik i januar 2022.

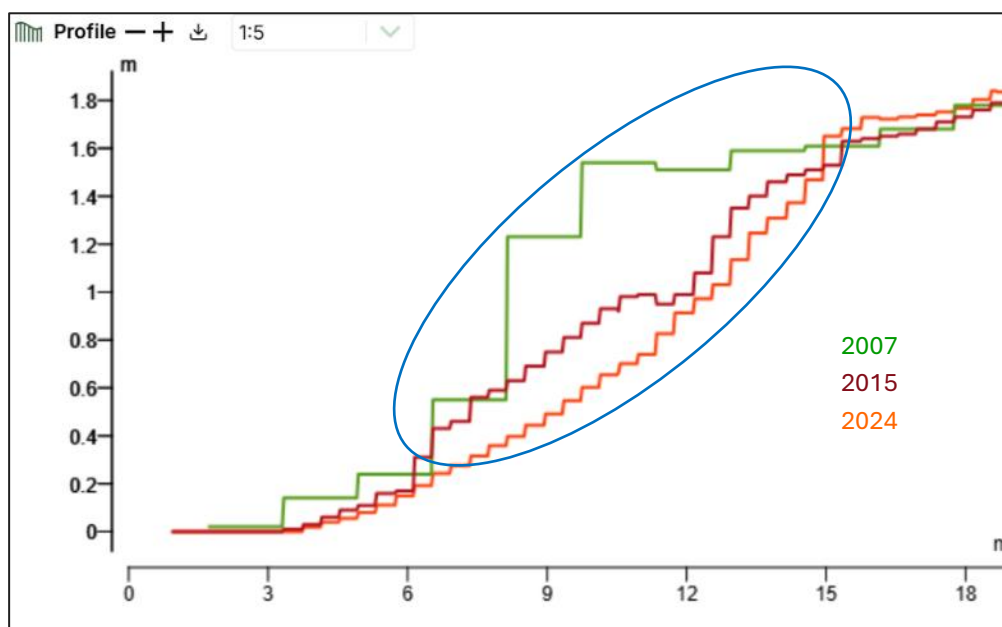
Figur 4.3: Terrænprofil fra SCALGO udtaget ved Frederiksborgvej 95 for 2007, 2015 og 2024. Erosion er markeret med blå cirkel.

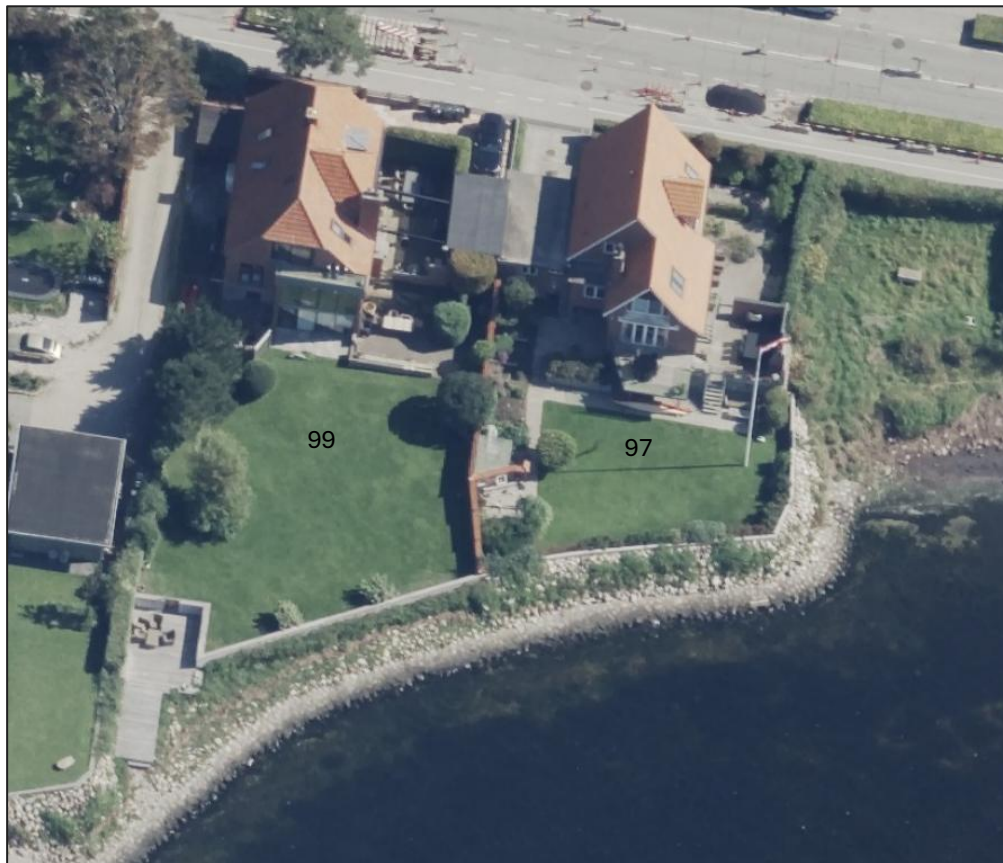
Begge matrikler er beskyttede med kystbeskyttelses anlæg bestående af skråningsbeskyttelse og mur, som vist på Figur 4.4.

Figur 4.4: Frederiksborgvej 97 og 99, Kystbeskyttelse i form af skråningsbeskyttelse og mur. Skråfoto 2023.

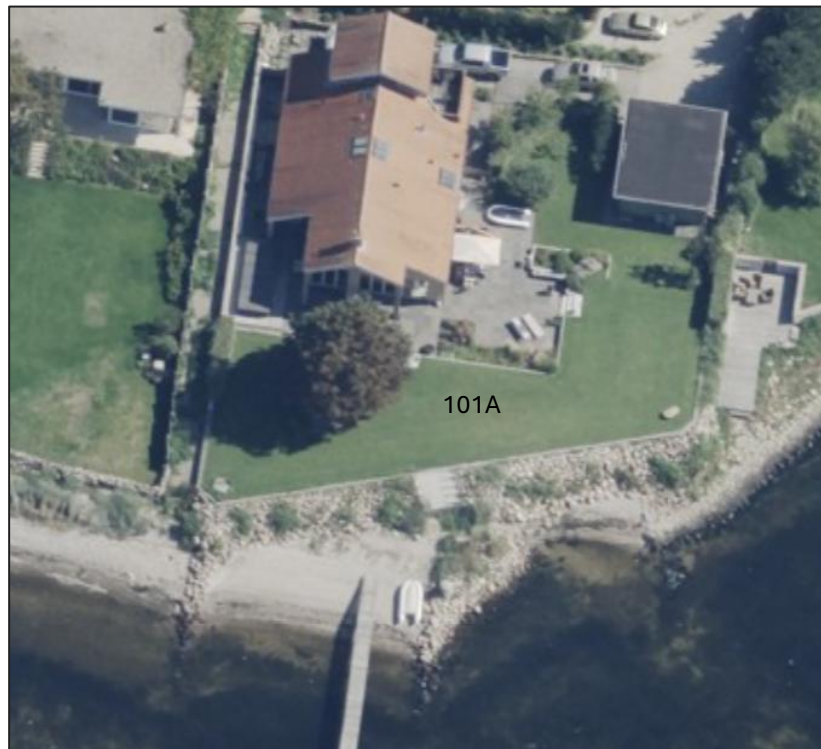
Figur 4.5: Frederiksborgvej 101A, Kystbeskyttelse i form af skråningsbeskyttelse og mur. Skråfoto 2023.

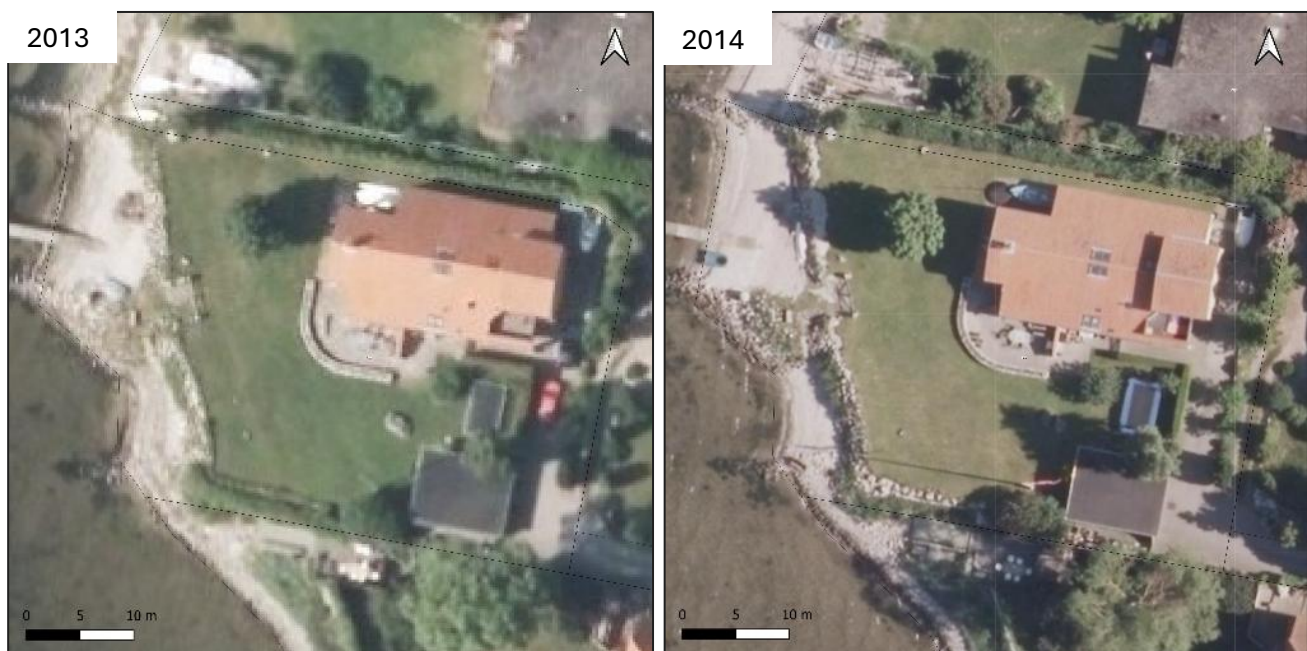
Figur 4.6: Frederiksborgvej 101A, erosion bag skråningsbeskyttelsen efter stormen Bodil i december 2013.

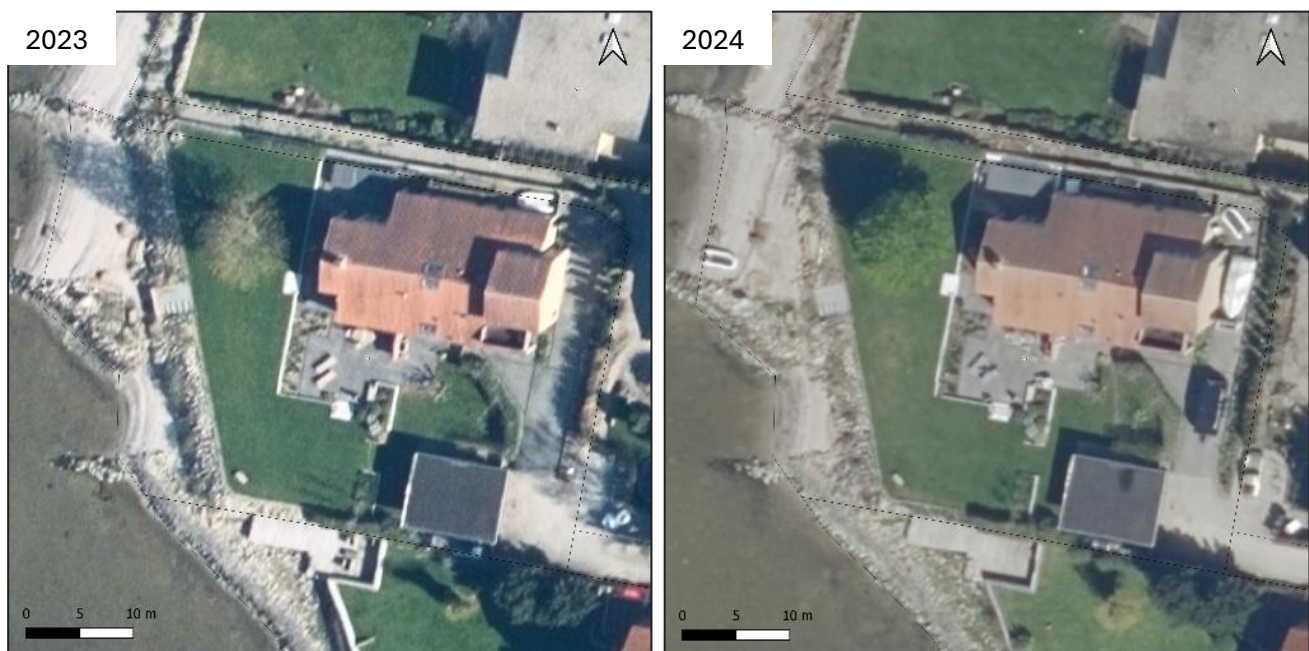
Efter stormen Pia i december 2023 blev der desuden konstateret skader på skråningsbeskyttelsen, som kan ses på Figur 4.7, hvilket vidner om fortsat erosionspres og belastning af anlæggene under ekstreme hændelser.

Figur 4.7: Frederiksborgvej 101A, skader på skråningsbeskyttelse efter stormen Pia i december 2023.

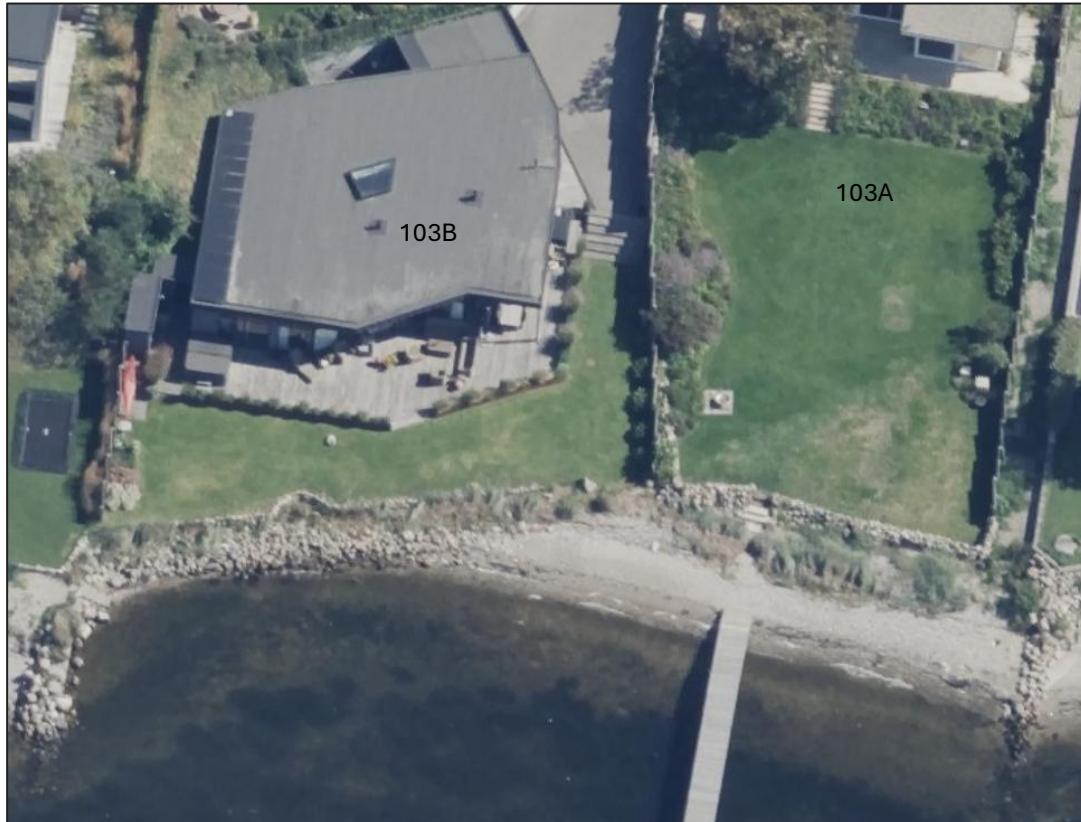
Figur 4.8: Frederiksborgvej 103A og 103B, kystbeskyttelse i form af skråningsbelyttelse og mur, skråfoto 2023.

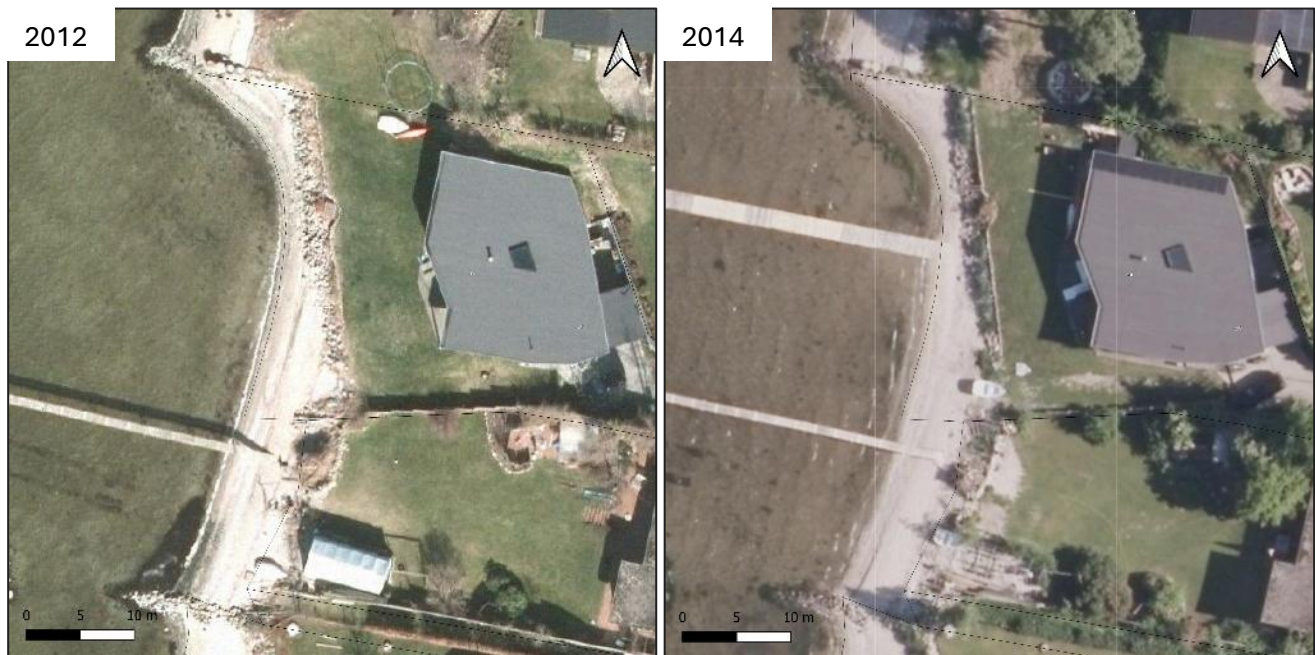
Figur 4.9: Frederiksborgvej 103A og 103B, erosion af haven på nr. 103A efter stormen Bodil i december 2013.

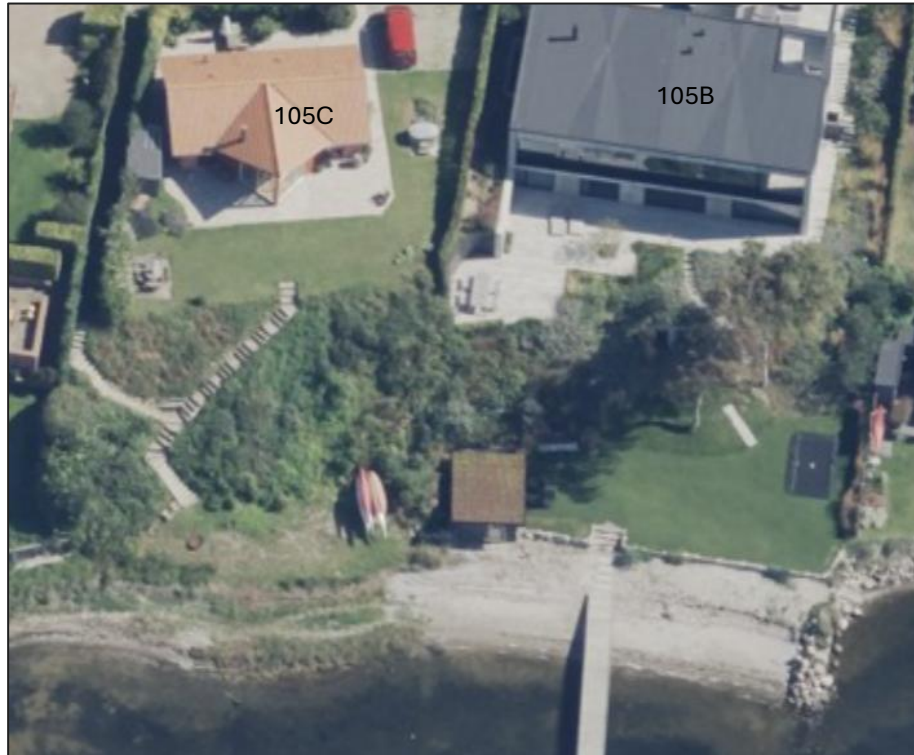
Figur 4.10: Frederiksborgvej 105B kystbeskyttelse i form af en mur og frederiksborgvej 105C ligger ubeskyttet, skråfoto 2023.

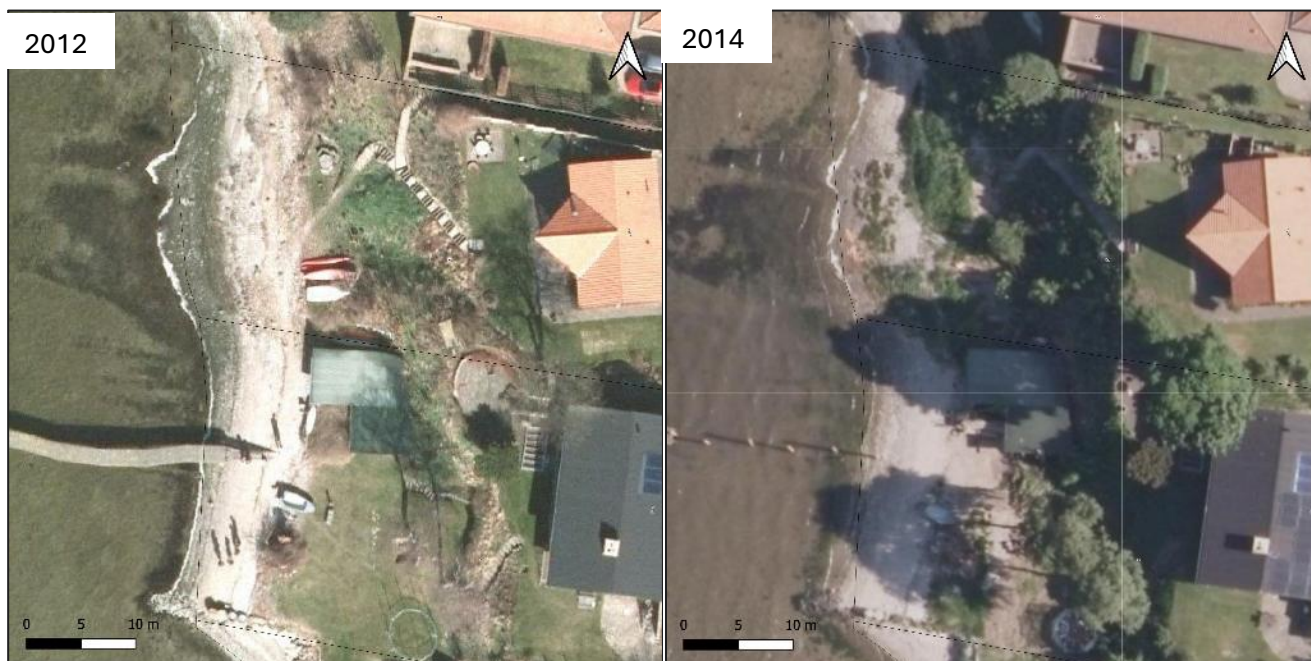
Figur 4.11: Frederiksborgvej 105b og 105C, erosion af skrænten efter stormen Bodil i december 2013.

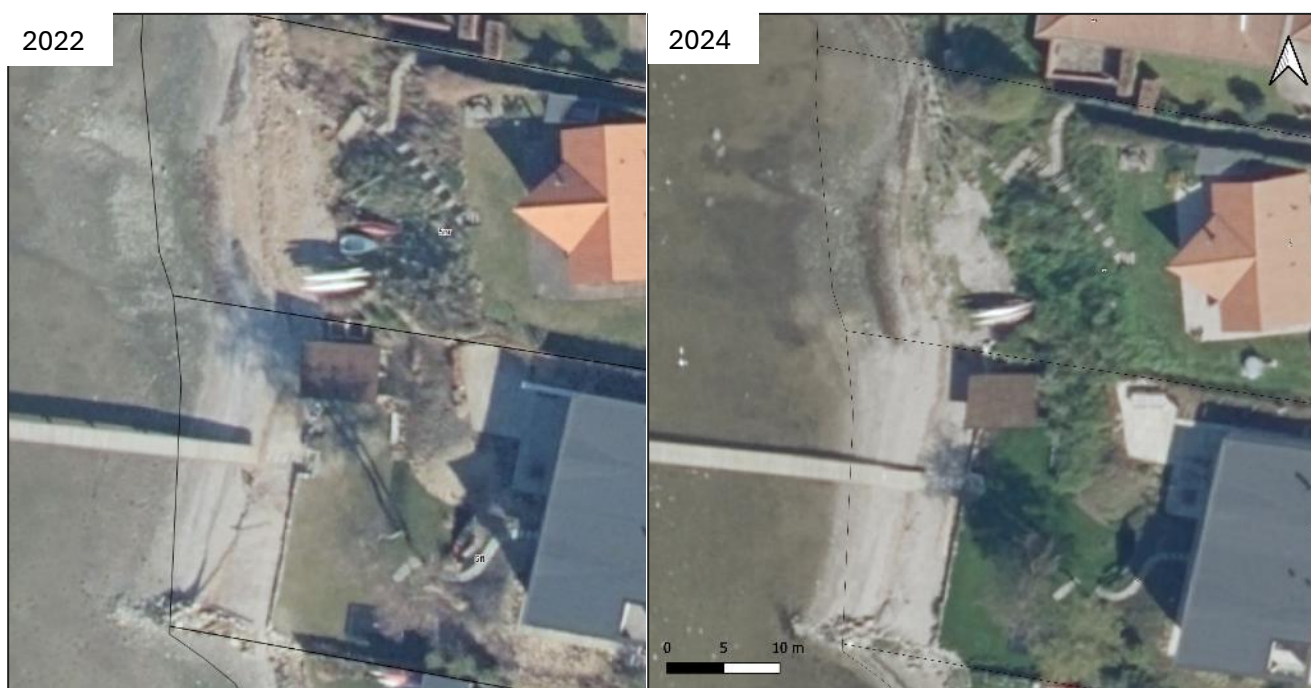
Figur 4.12: Frederiksborgvej 105B og 105C, erosion af skrænten efter stormen Pia i december 2022.

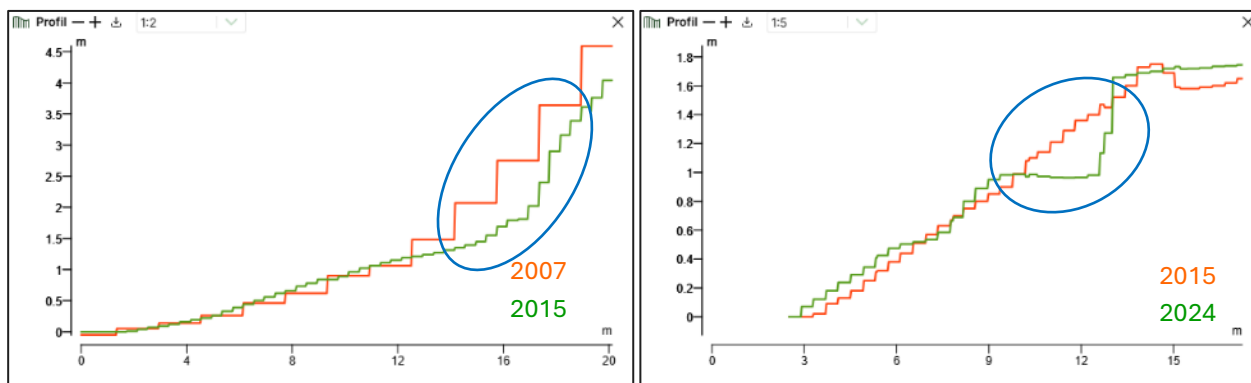
Figur 4.13: Terrænprofil fra SCALGO udtaget ved Frederiksborgvej 105C for 2007 og 2015 (venstre), samt Frederiksborgvej 105B for 2015 og 2024 (højre). Erosion er markeret med blå cirkel.

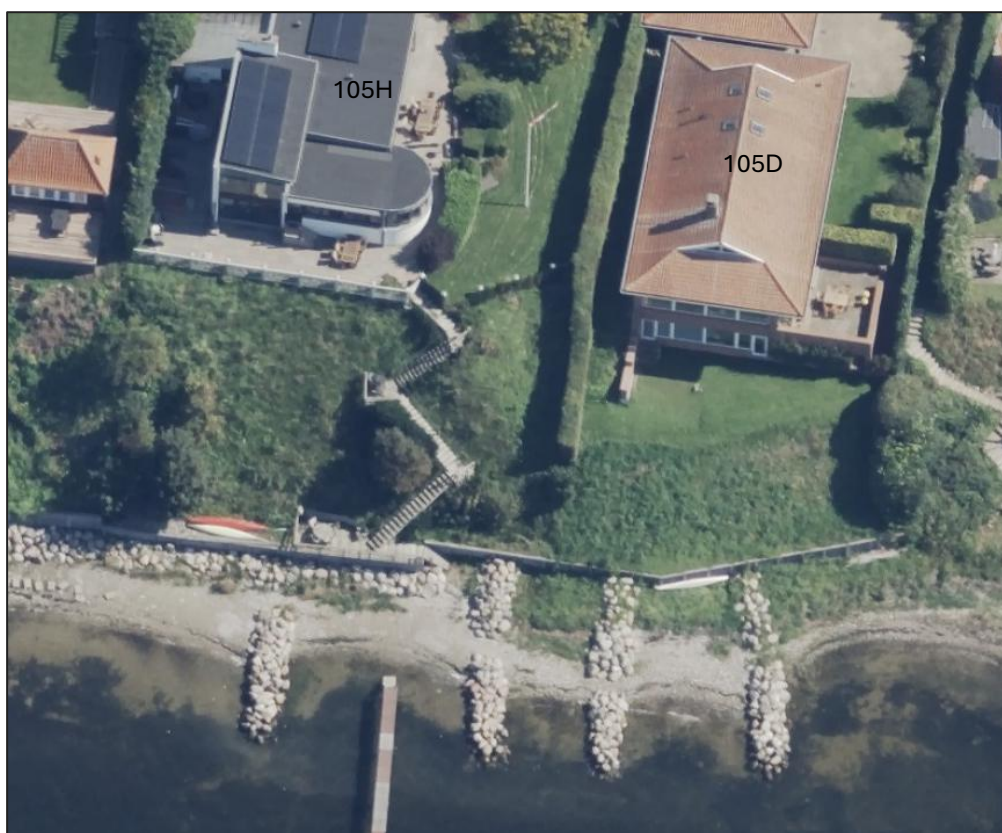
Figur 4.14: Frederiksborgvej 105D og 105H, væg med stenkastning samt høfder, skråfoto 2023.

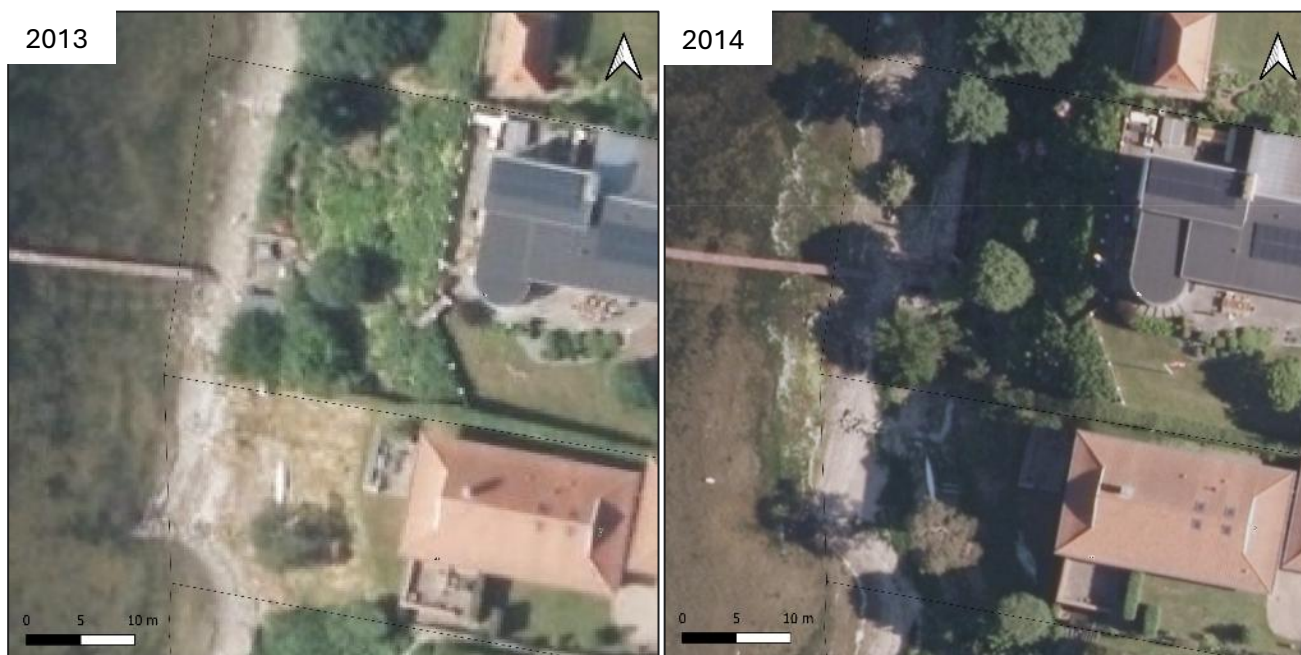
Figur 4.15: Frederiksborgvej 105D og 105H, erosion af skrænten efter stormen Bodil i december 2013.

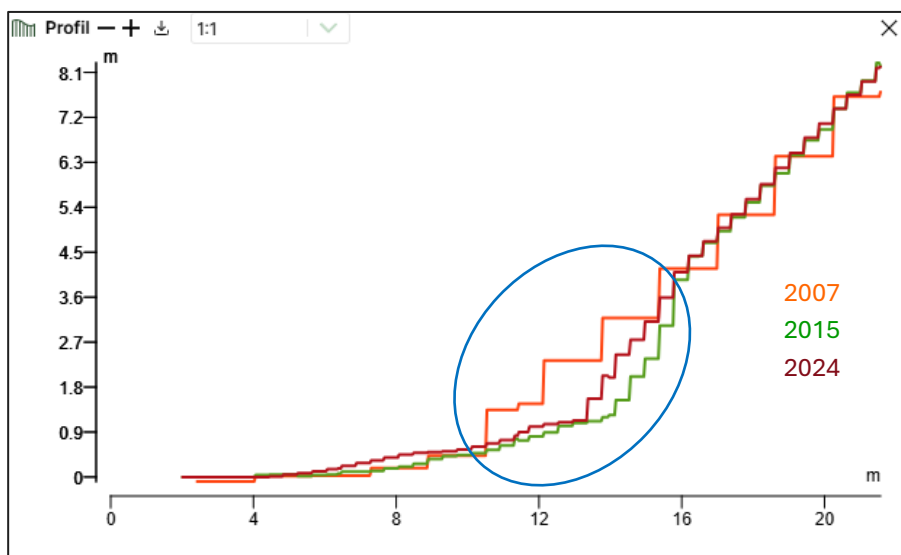
Figur 4.16: Terrænprofil fra SCALGO udtaget ved Frederiksborgvej 105H for 2007, 2015 og 2024. Erosion er markeret med blå cirkel. 'Udbygningen' af stranden mellem 2015 og 2024 skyldes formentlig udlægning af sten foran væggen.

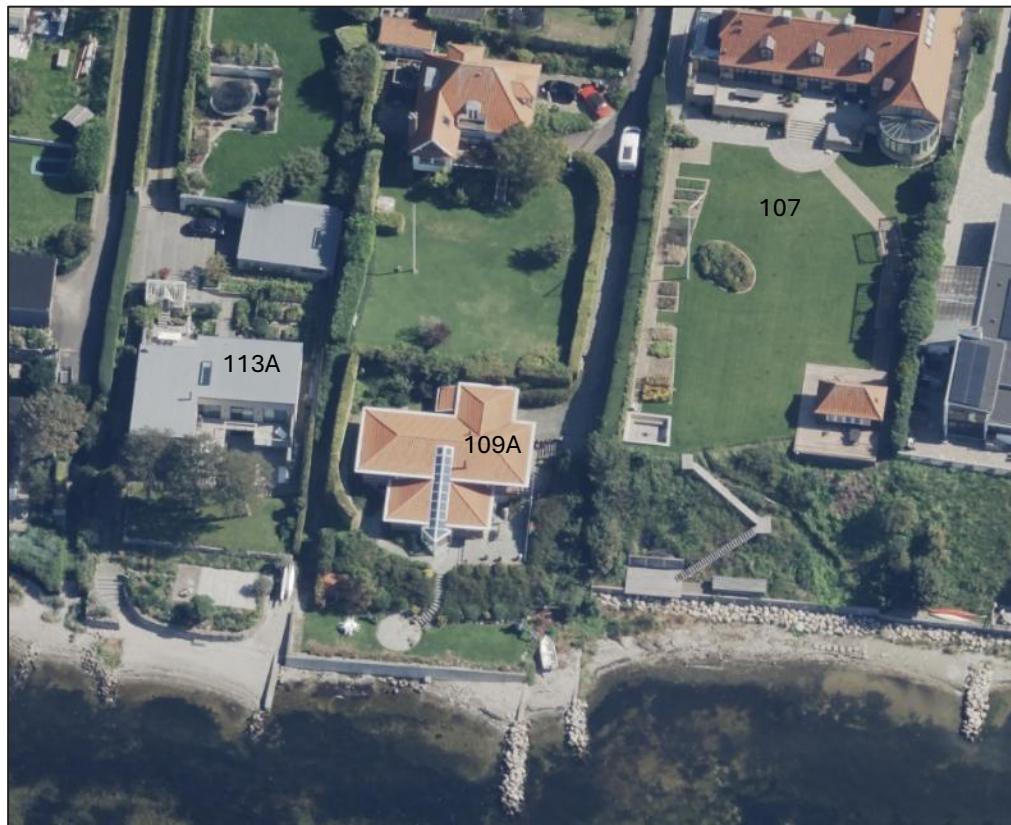
Figur 4.17: Frederiksborgvej 107, 109A og 113A, skråfoto 2023

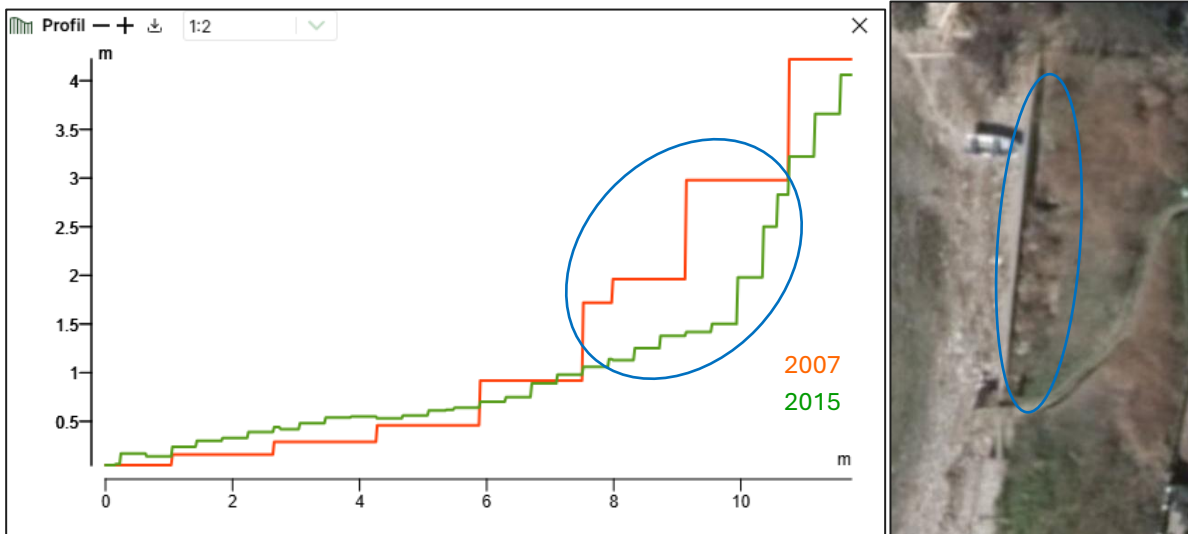
Figur 4.18: Terrænprofil fra SCALGO udtaget ved Frederiksborgvej 107 for 2007 og 2015. Samt ortofoto fra 2015 hvor der ses erosion bagved muren. Erosion er markeret med blå cirkel.

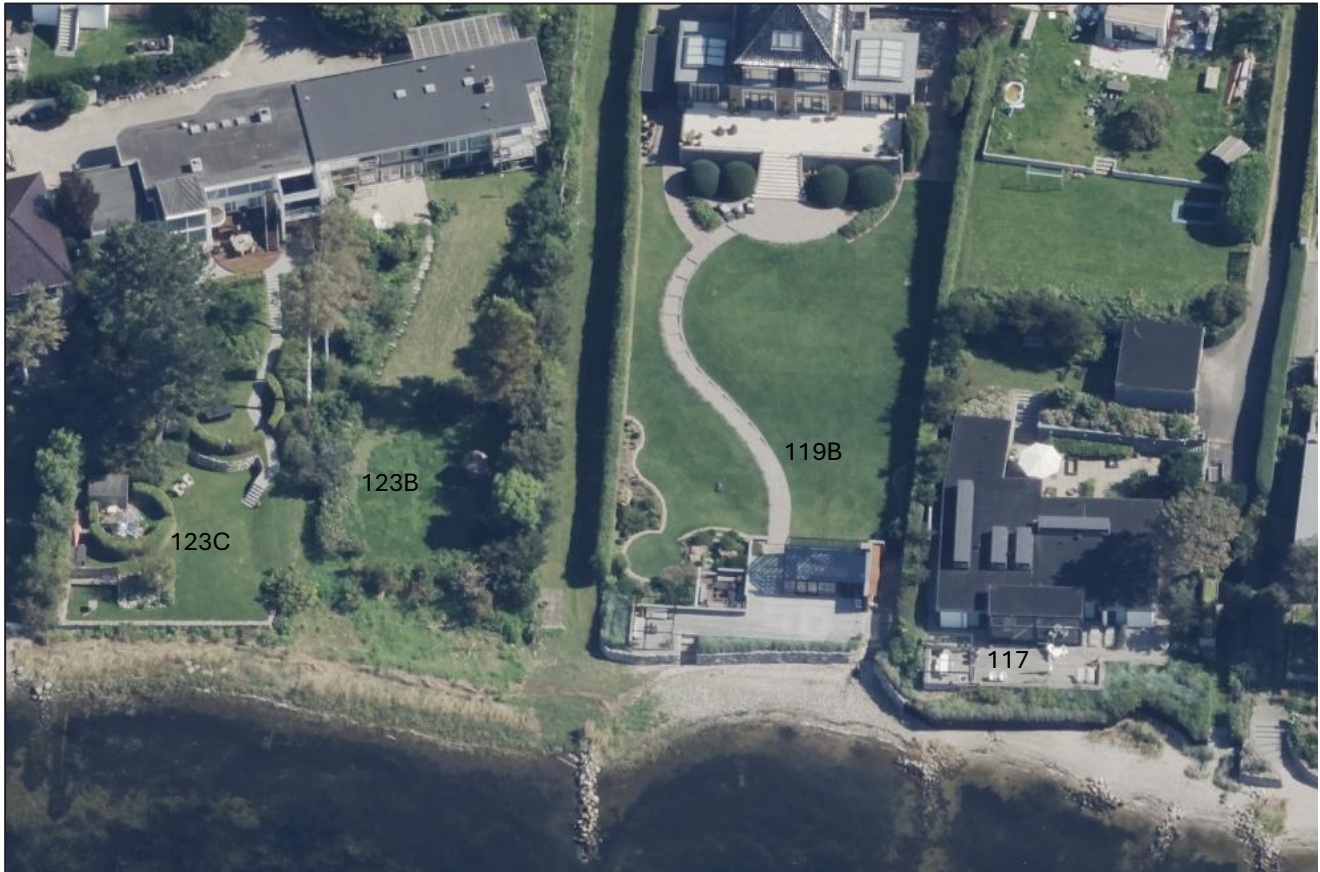
Figur 4.19: Frederiksborgvej 117, 119B, 123B og 123C, skråfoto 2023

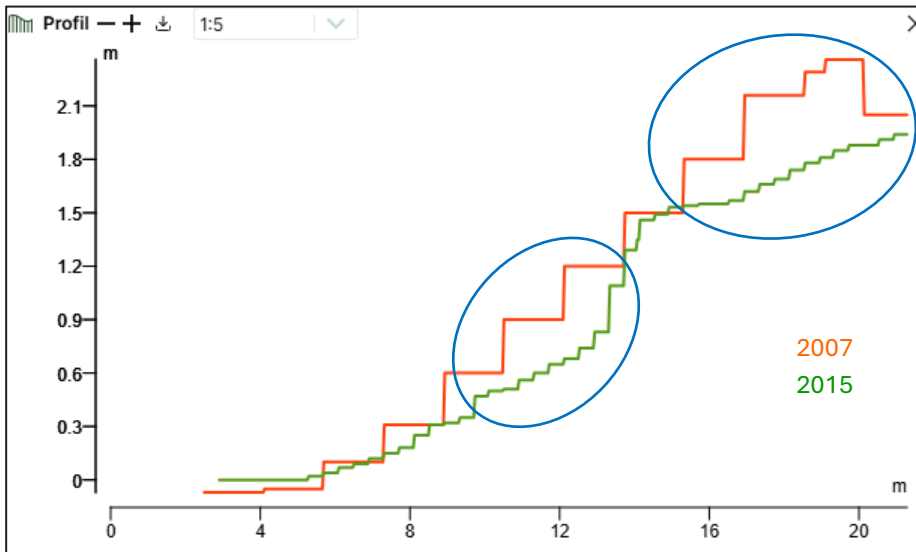
Figur 4.20: Terrænprofil fra SCALGO udtaget ved Frederiksborgvej 119B for 2007 og 2015. Erosion er markeret med blå cirkel.

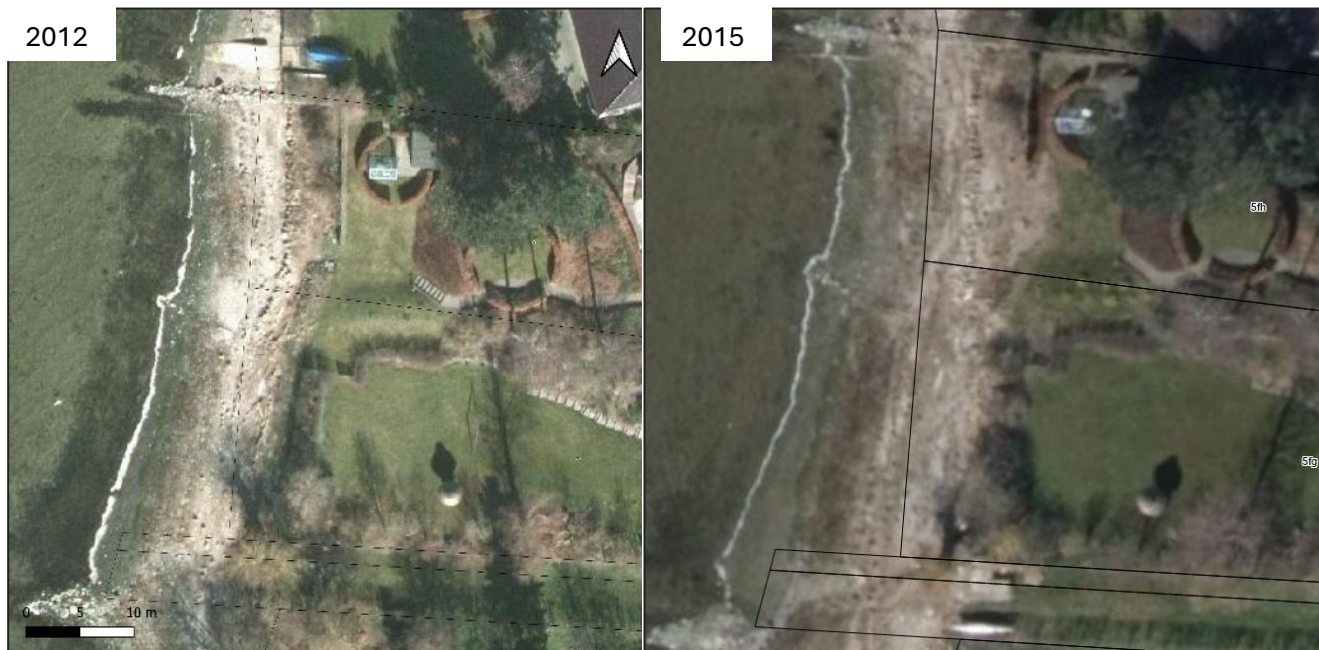
Figur 4.21: Frederiksborgvej 123B og 123C, erosion af skrænten mellem 2012 og 2015. (Foto fra 2014 var for mørkt).

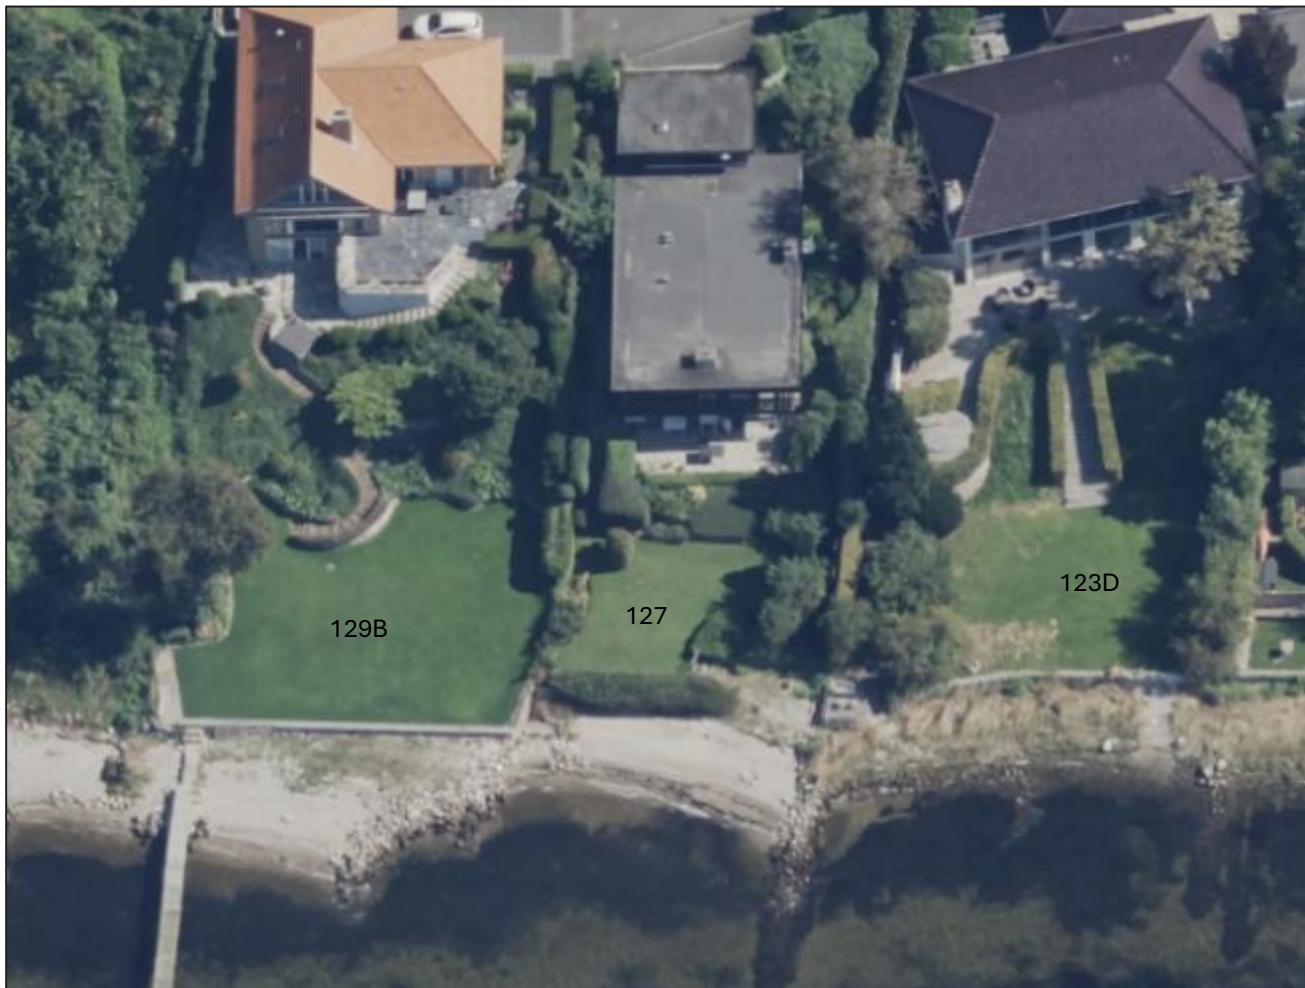
Figur 4.22: Frederiksborgvej 123D, 127, og 129B, kystbeskyttelse i form af mur og høfder. Skråfoto 2023.
