Behov for skræntbeskyttelse

Frederiksborgvej 87-205

Ejerlaget for kystsikring ved Frederiksborgvej Roskilde

Dato: 13. maj 2026 Rev. 2

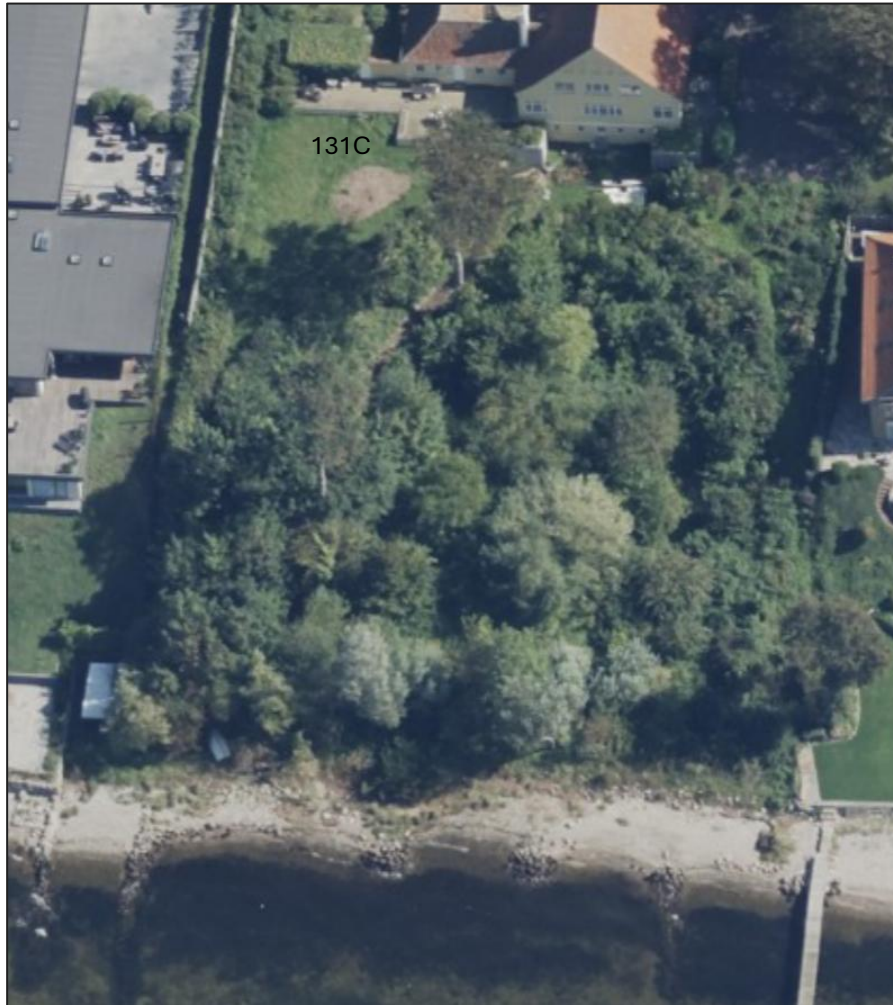
Figur 4.23: Frederiksborgvej 131C, kystbeskyttelse i form af hølfer. Skråfoto 2023.

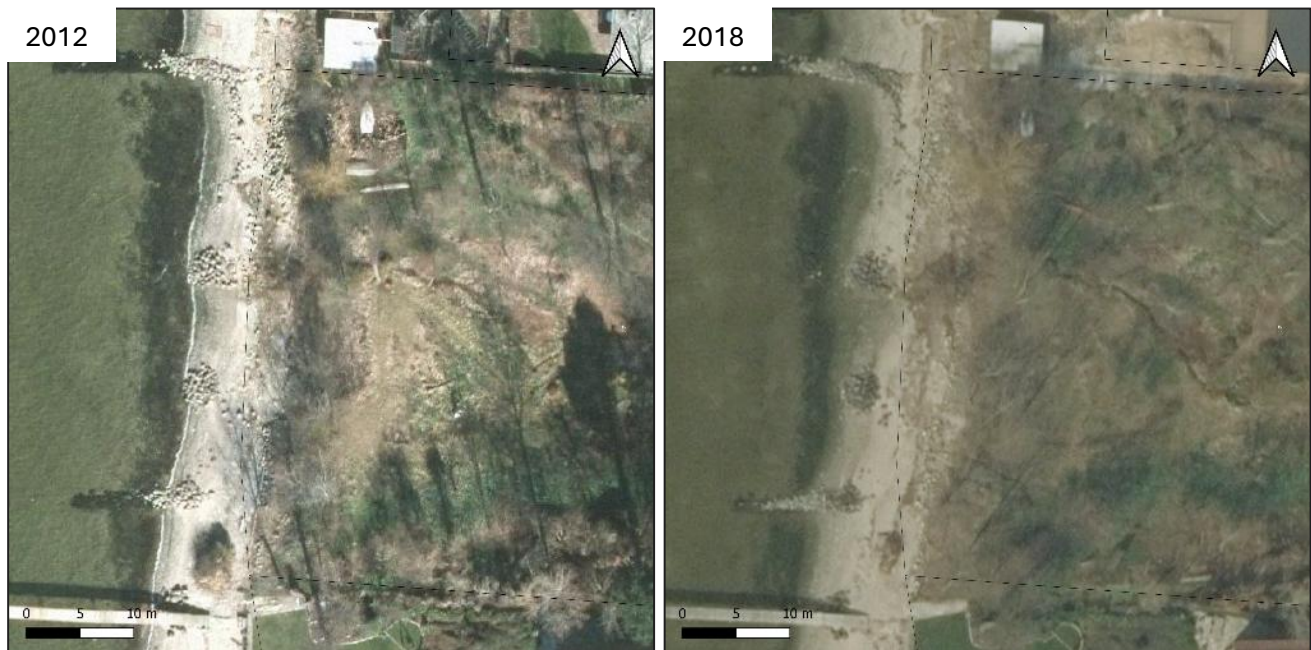
Figur 4.24: Frederiksborgvej 131C, erosion af skrænten mellem 2012 og 2018.

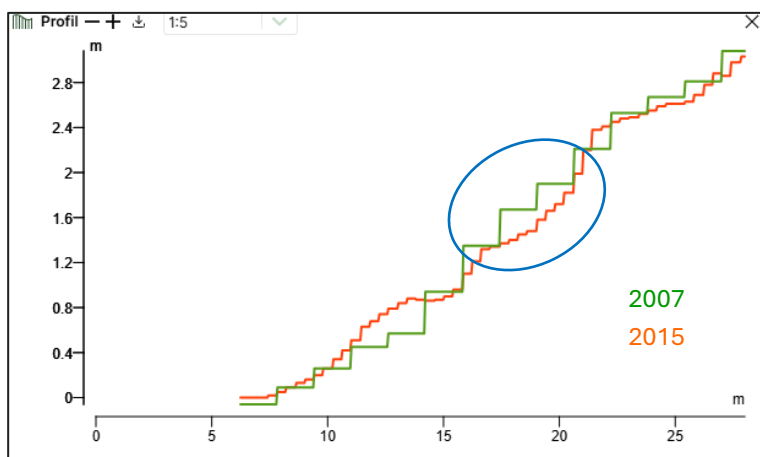
Figur 4.25: Terrænprofil fra SCALGO udtaget ved Frederiksborgvej 131C for 2007 og 2015. Erosion er markeret med blå cirkel.

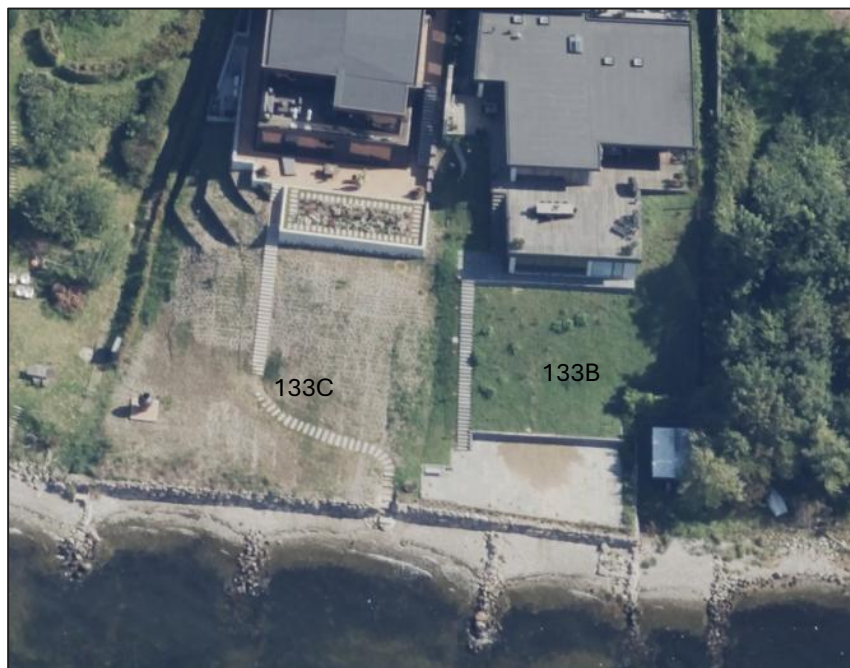
Figur 4.26: Frederiksborgvej 133B og 133C, kystbeskyttelse i foran af mur/stenkastning. Skråfoto 2023.

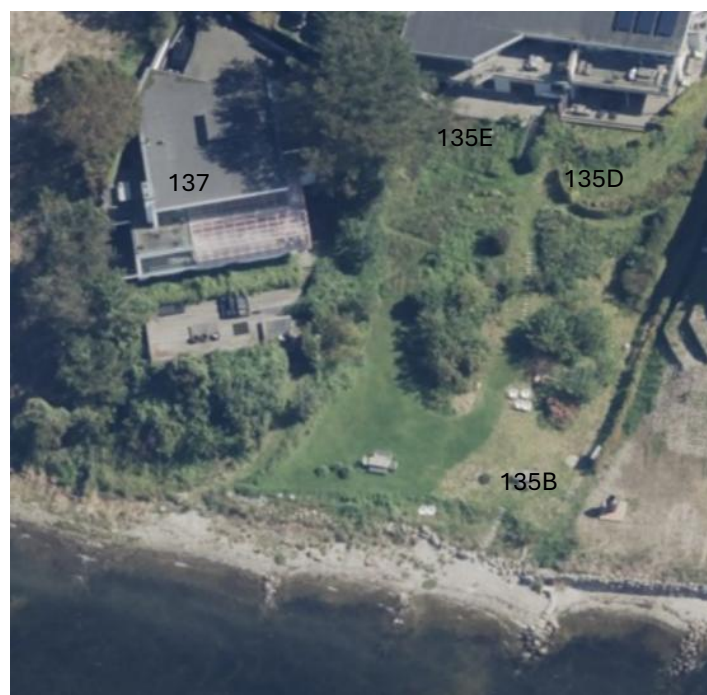
Figur 4.27: Frederiksborgvej 135B, 135D, 135E og 137, kystbeskyttelse i form af mindre skråningsbeskyttelse. Skråfoto 2023.

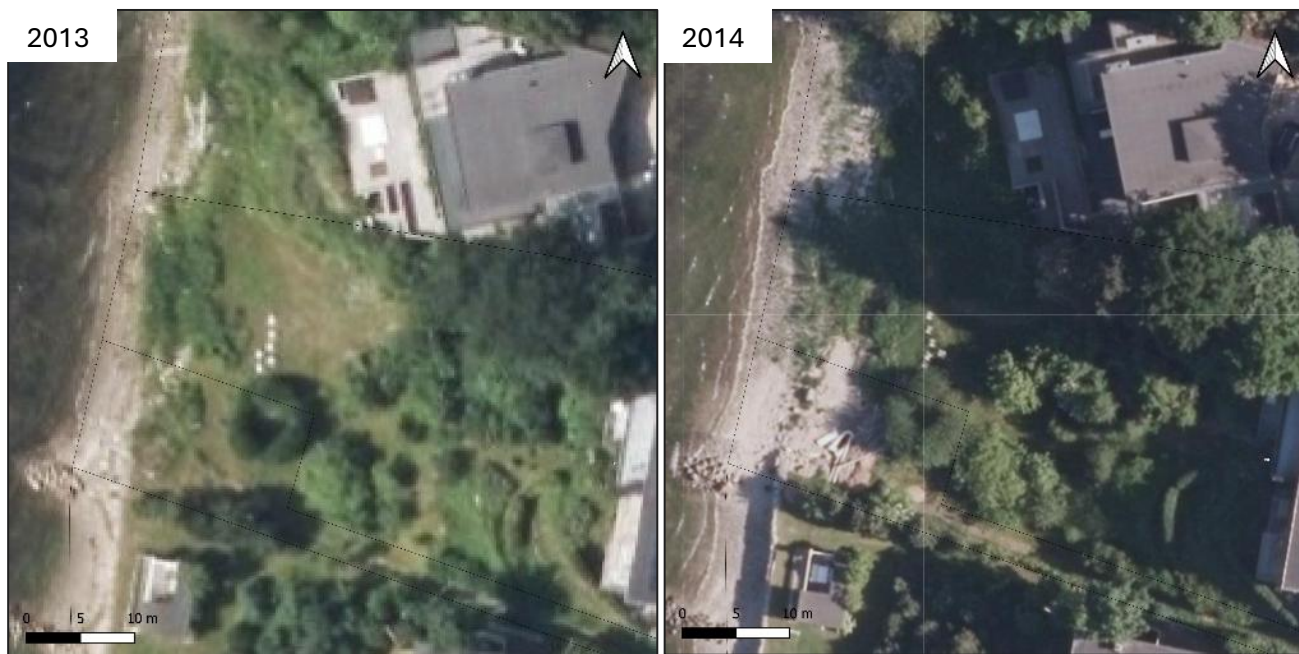
Figur 4.28: Frederiksborgvej 135B, 135D og 135E, erosion af skrænten efter stormen Bodil i 2013.

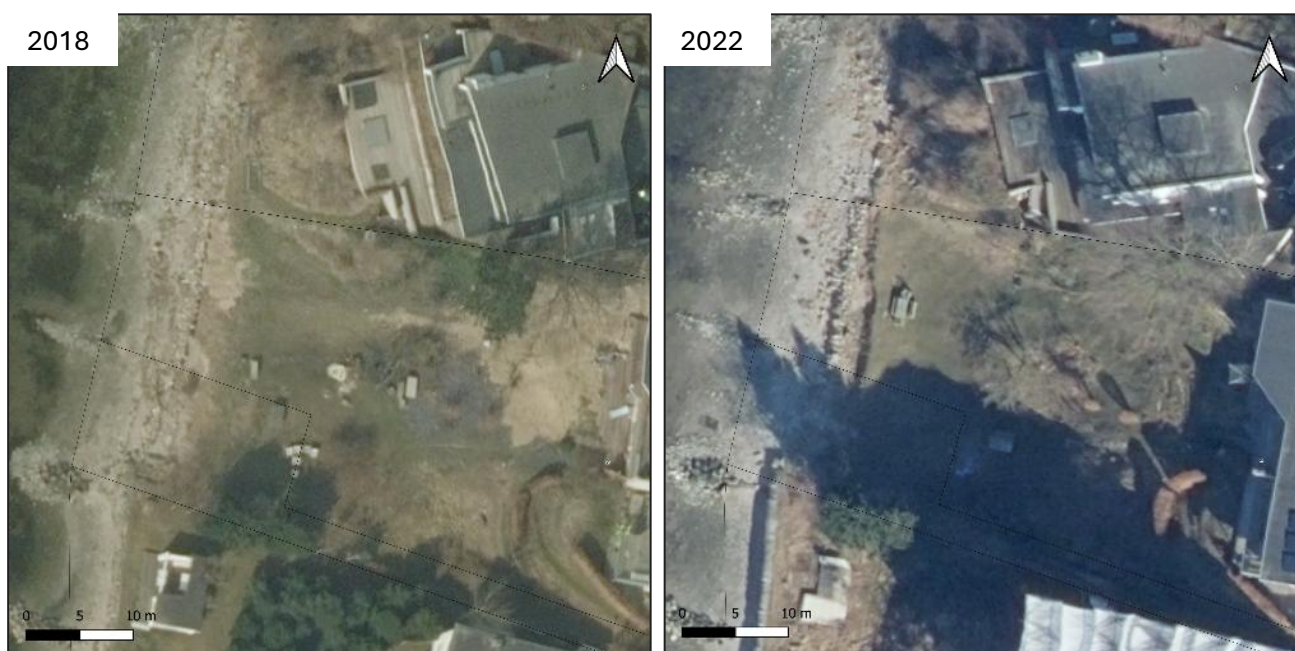
Figur 4.29: Frederiksborgvej 135C, 135D og 135E, nogen reetablering af skrænt og ny stenkastning omkring 2018.

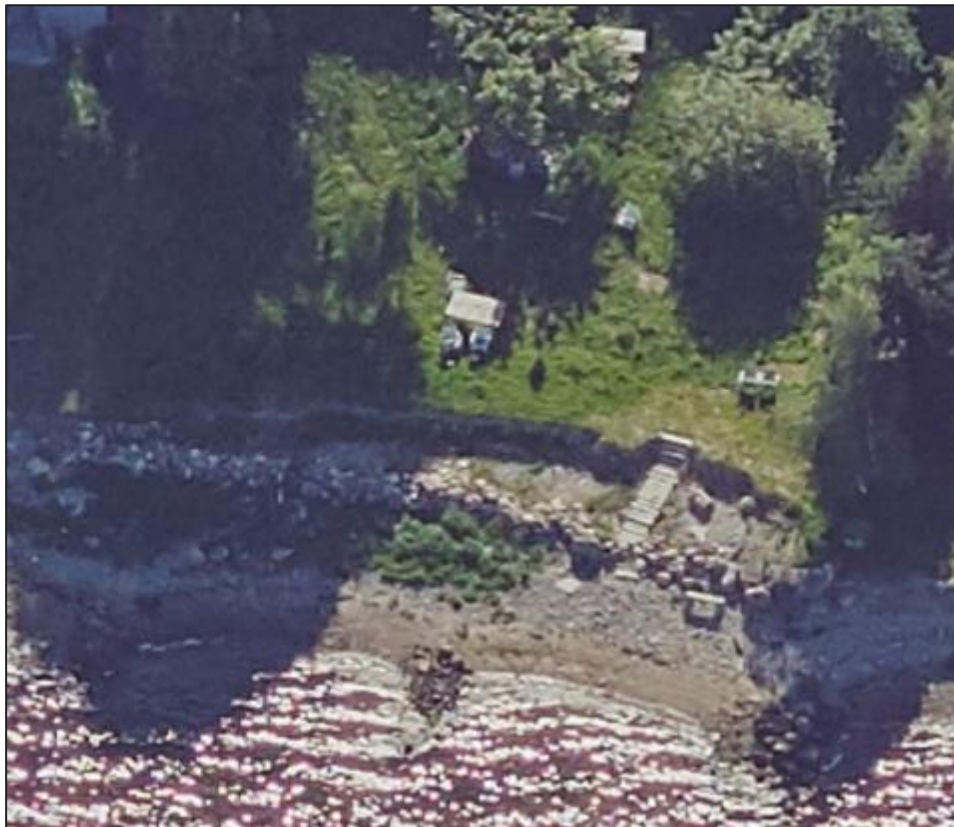
Figur 4.30: Frederiksborgvej 135C, 135D og 135E, som hjørnet af 137, erosion af skrænt bagved stenkastning. Skråfoto 2019.

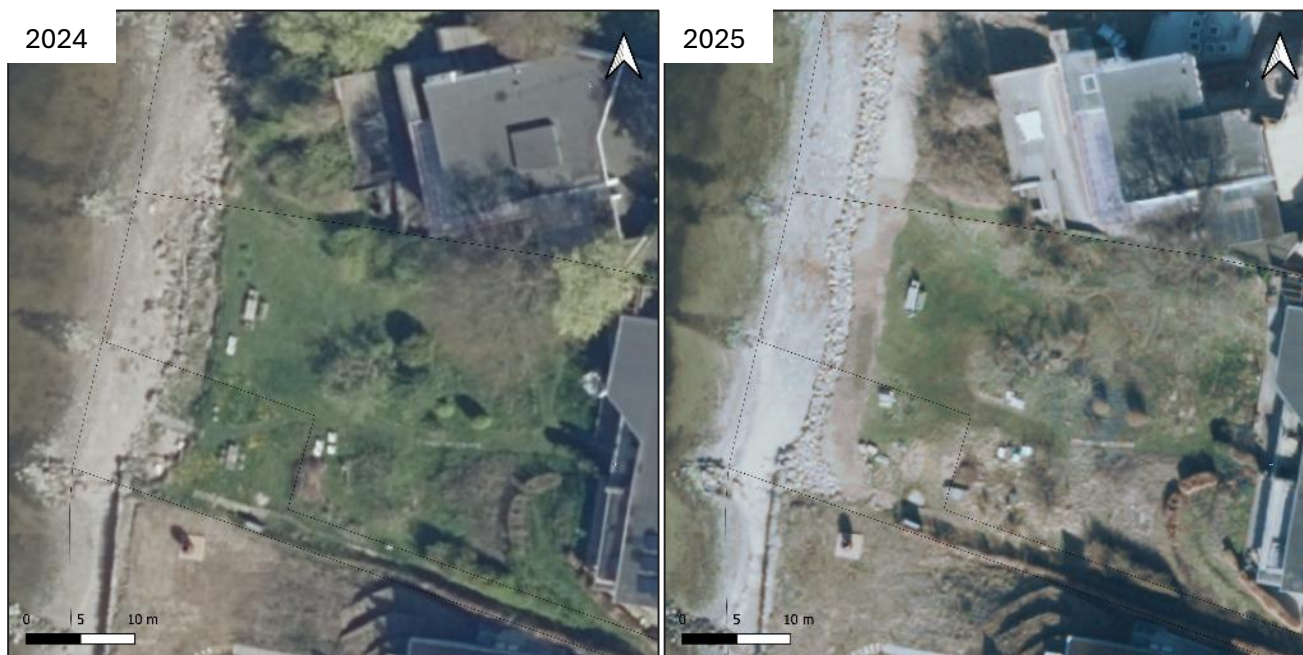
Figur 4.31: Frederiksborgvej 135C, 135D og 135E, erosion af skrænt i december 2023 og efterfølgende reetablering af skrænt med skråningsbeskyttelse i december 2024.

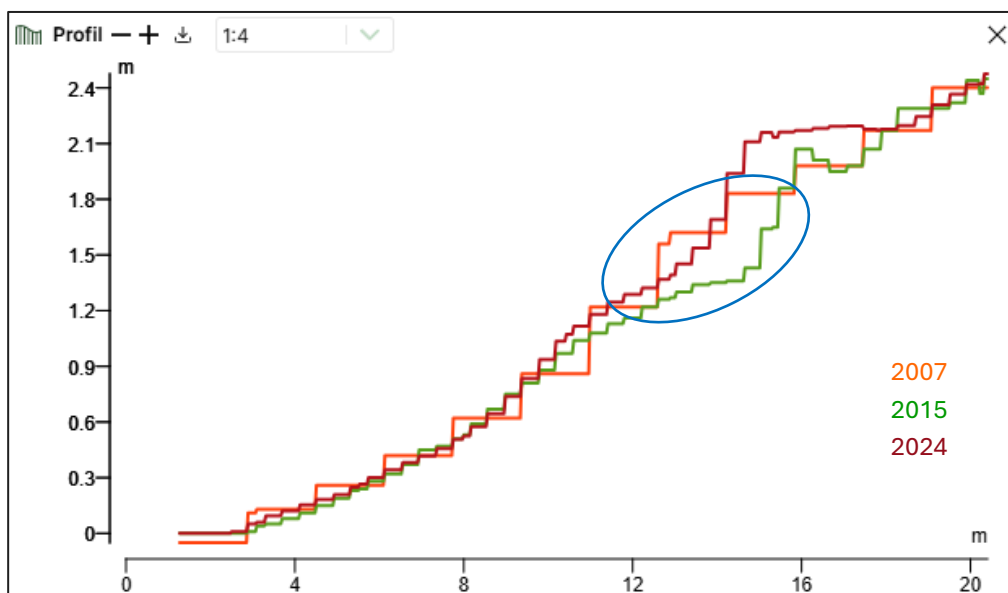
Figur 4.32: Terrænprofil fra SCALGO udtaget ved Frederiksborgvej 135D for 2007, 2015 og 2024. Erosion er markeret med blå cirkel.

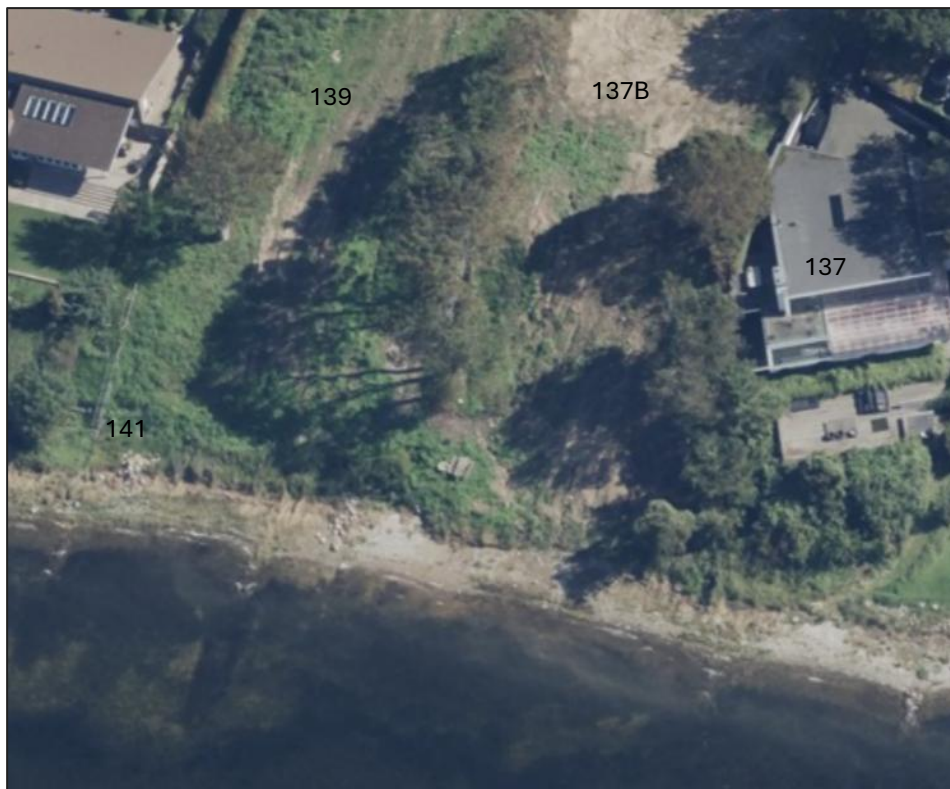
Figur 4.33: Frederiksborgvej 137, 137B, 139 og 141 uden kystbeskyttelse. Skråfoto 2023.

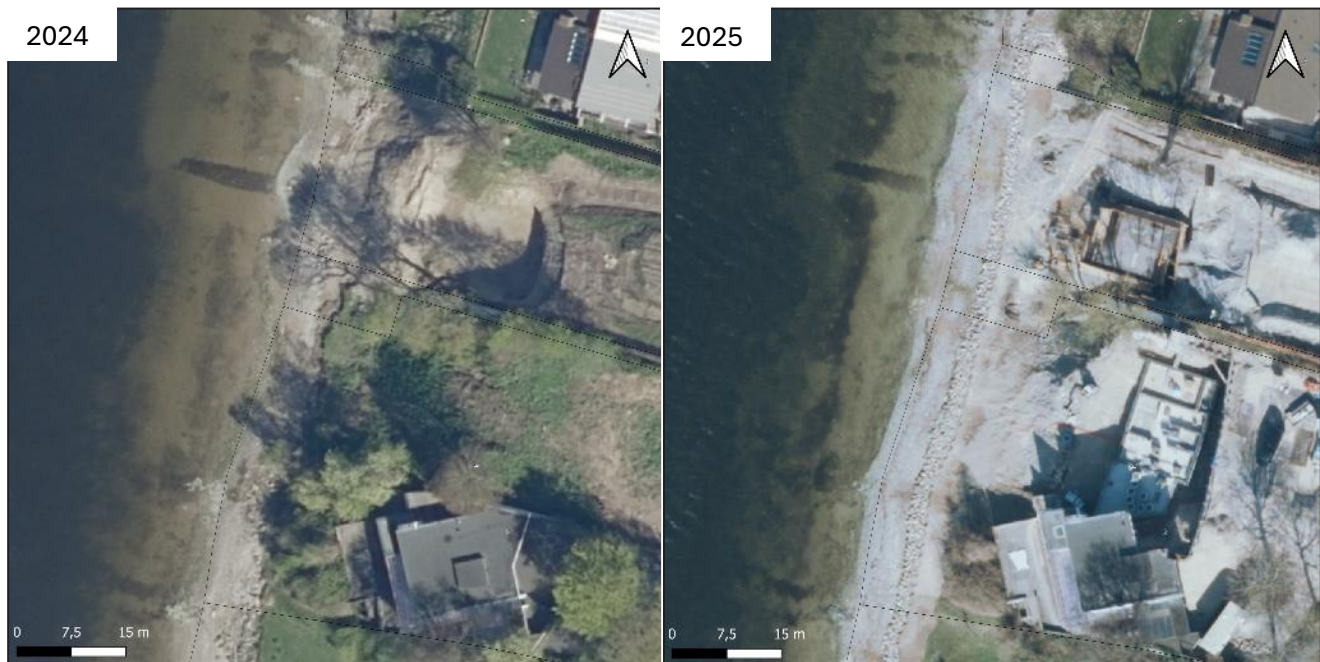
Figur 4.34: Frederiksborgvej 137, 137B, 139 og 141, erosion af skrænt i 2024 og efterfølgende reetablering af skrænt med skråningsbeskyttelse 2025.

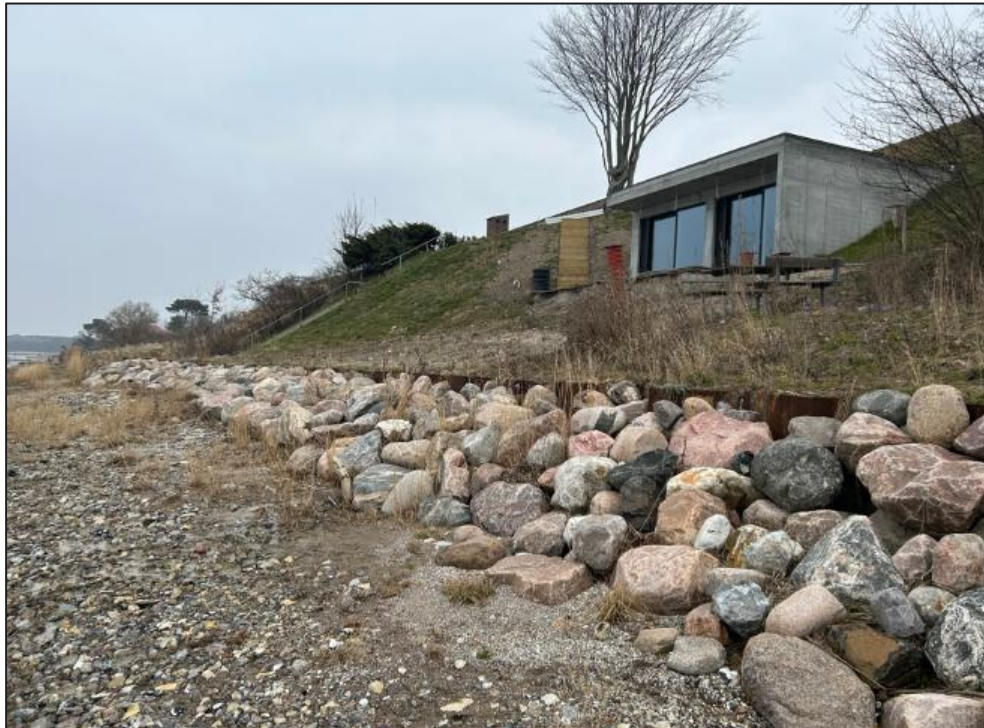
Figur 4.35: Frederiksborgvej 139 og 141, skråningsbeskyttelse samt spunsvæg og nyt bygget hus/anneks

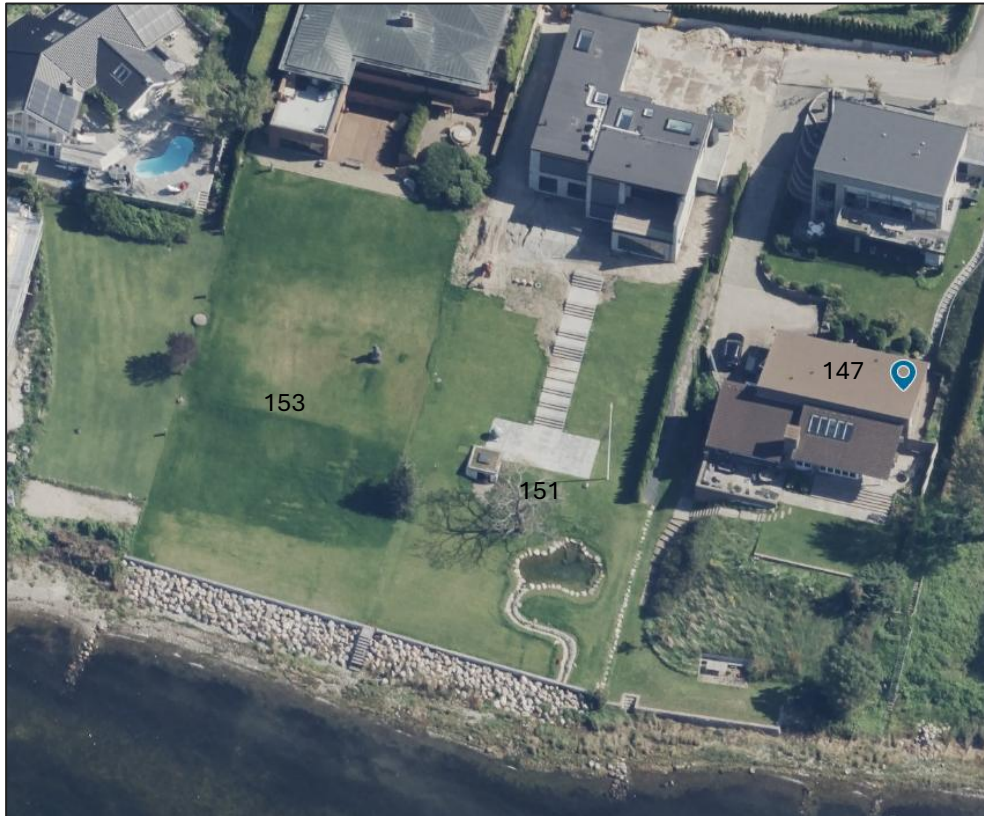
Figur 4.36: Frederiksborgvej 147, 151 og 153, mur foran alle tre grunde, samt skråningsbeskyttelse foran nr 151 og 153. Skråfoto 2023.

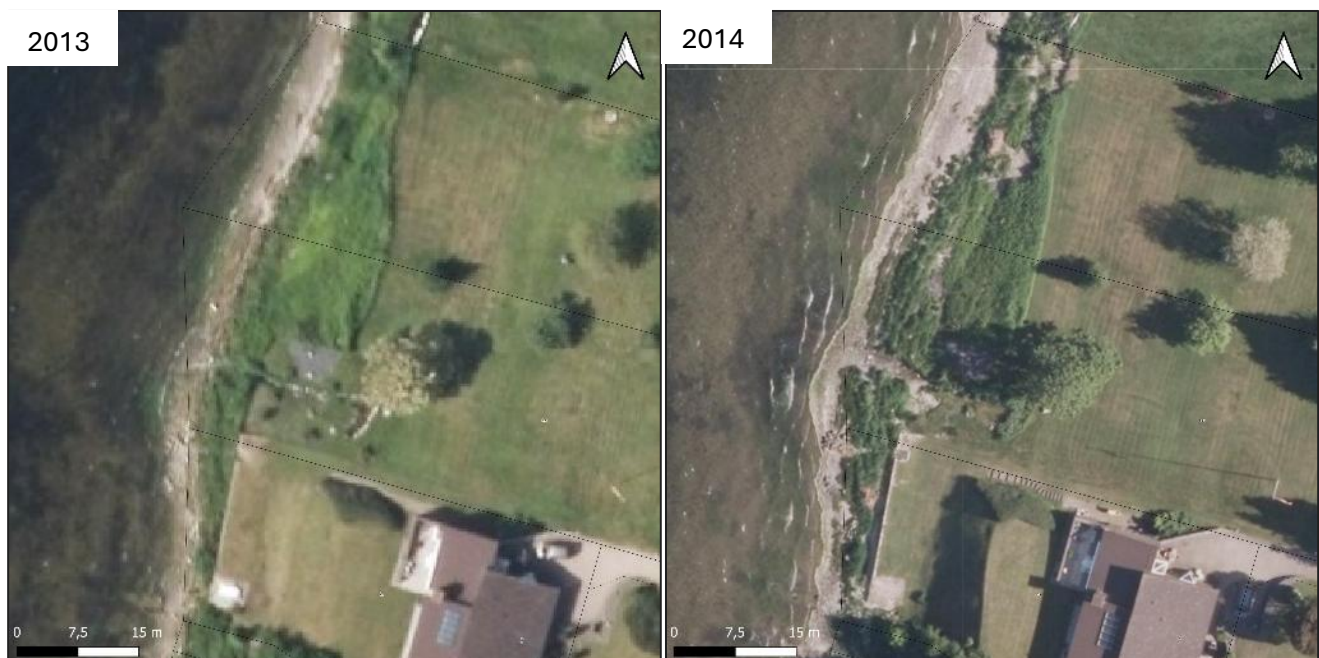
Figur 4.37: Frederiksborgvej 147, 151 og 153, erosion af skrænten mellem 2013 og 2014.

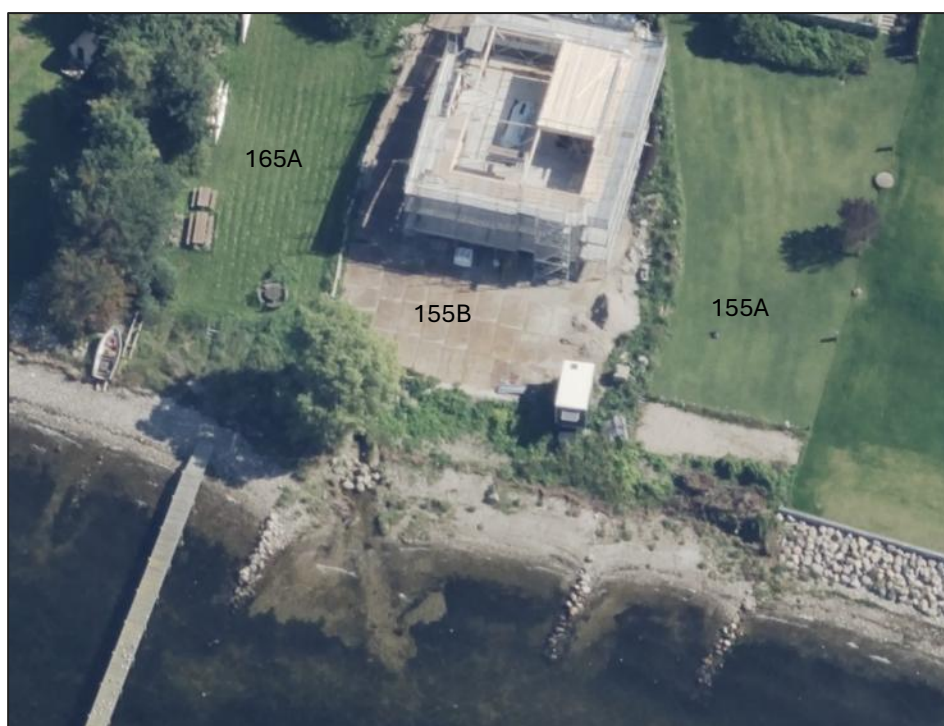
Figur 4.38: Frederiksborgvej 155A, 155B og 165A, ingen kystbeskyttelse. Skråfoto 2023.

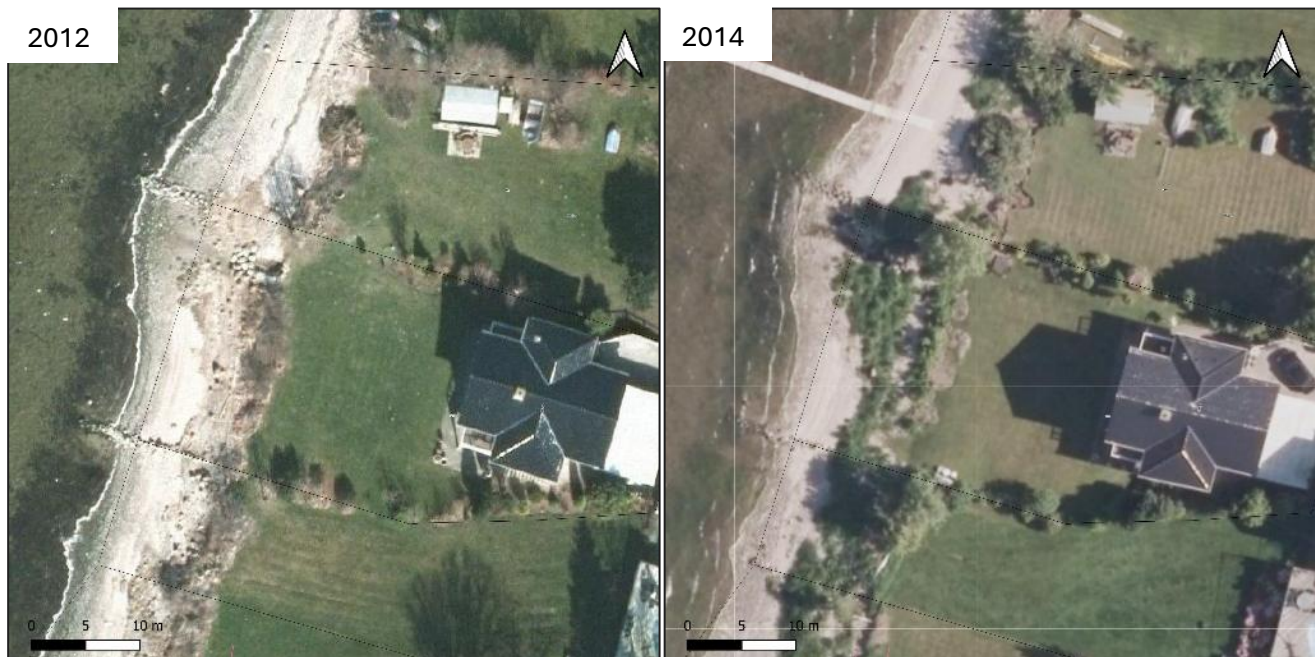
Figur 4.39: Frederiksborgvej 155A, 155B og 165A, erosion af skrænten efter stormen Bodil i 2013.

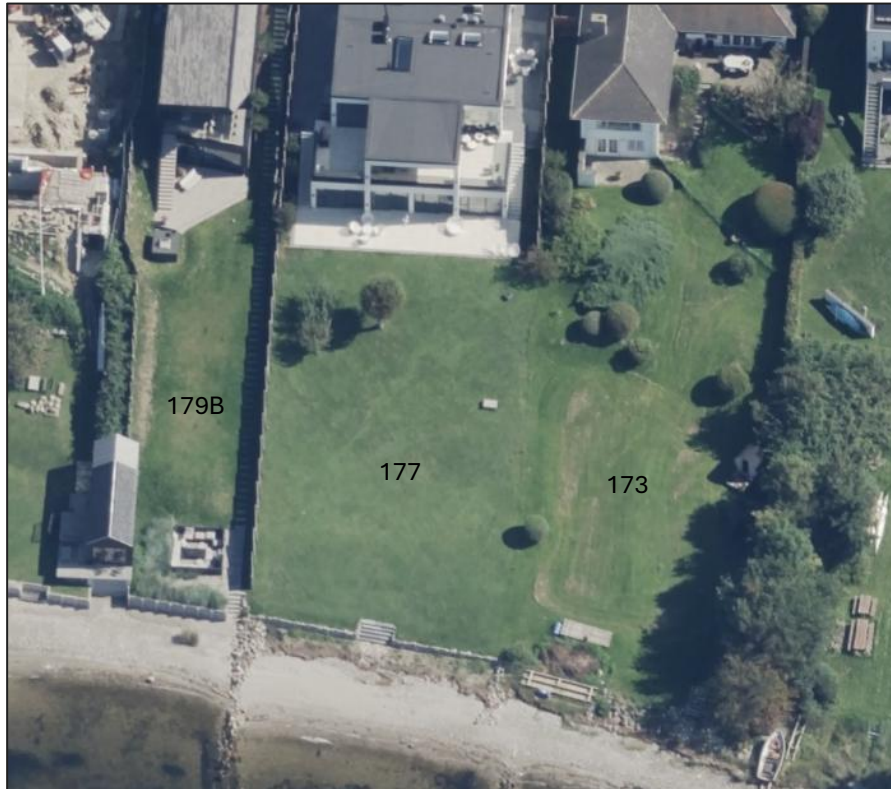
Figur 4.40: Frederiksborgvej 173, 177, 179B, kystbeskyttelse i form af stenkastning ved nr. 173 og mur ved nr. 177 og 179B. Skråfoto 2023.

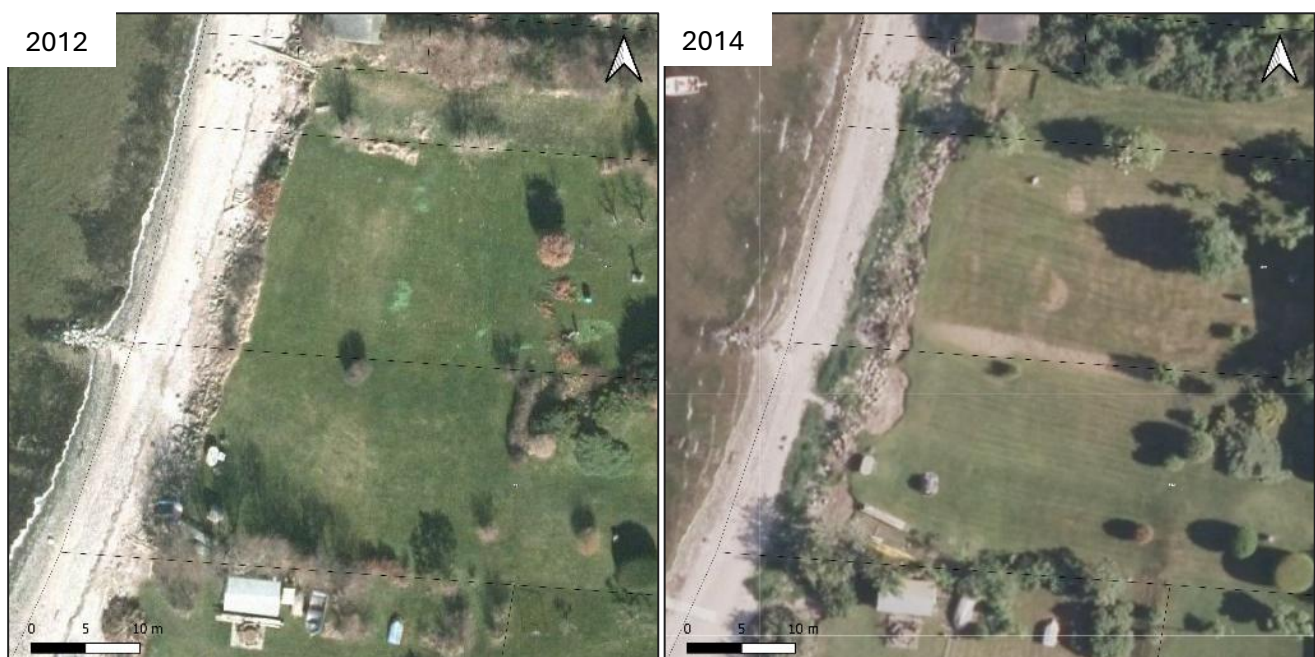
Figur 4.41: Frederiksborgvej 173, 177, 179B, erosion af skrænten efter stormen Bodil i 2013.

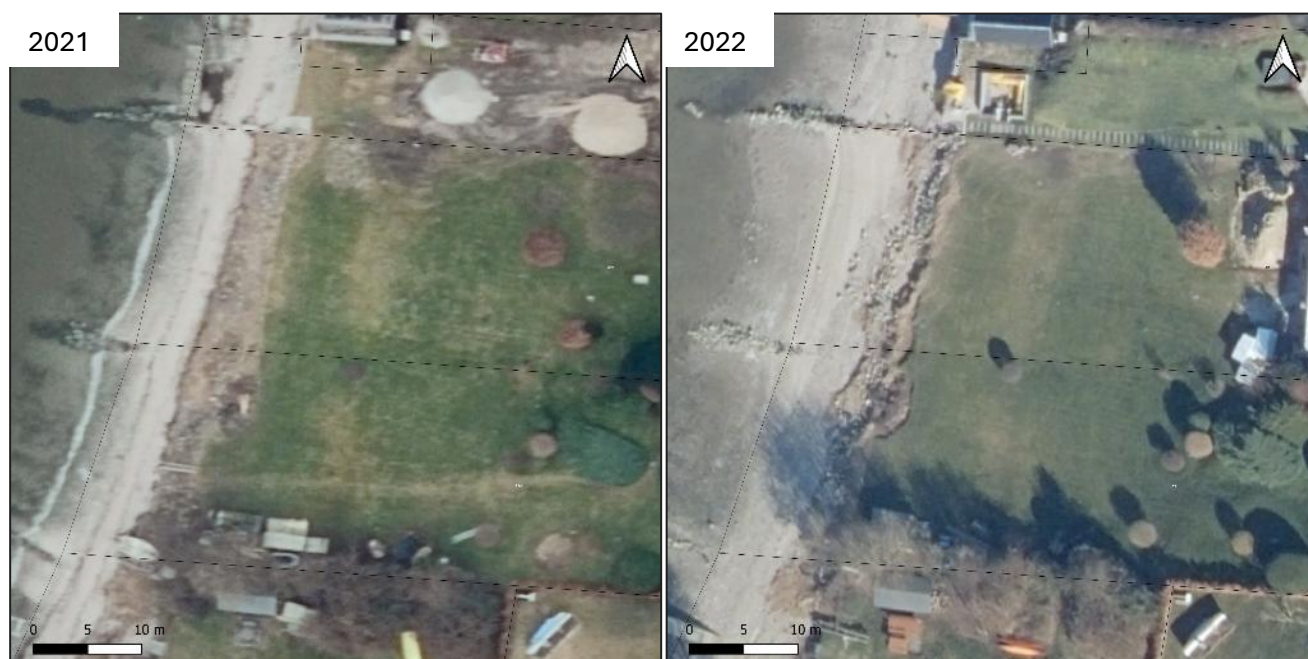
Figur 4.42: Frederiksborgvej 173,177,179B, erosion af skrænten efter stormen Malik i 2022.

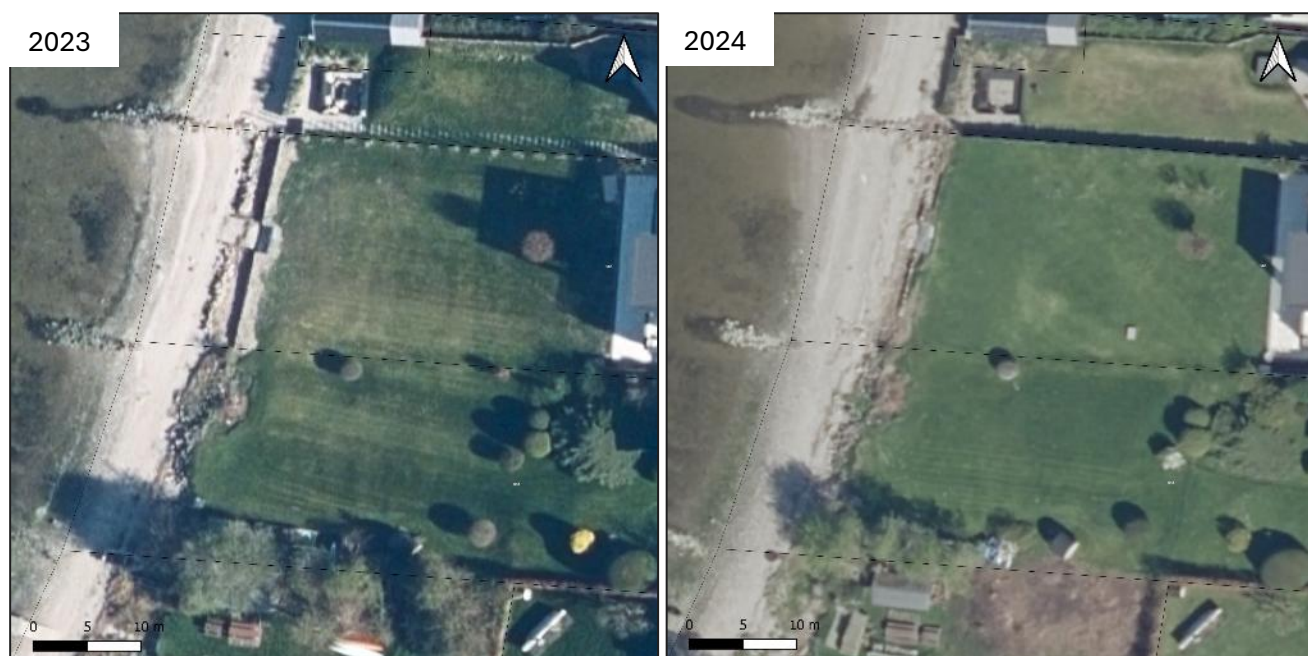
Figur 4.43: Frederiksborgvej 173,177,179B, anlæg foran 177 delvist ødelagt

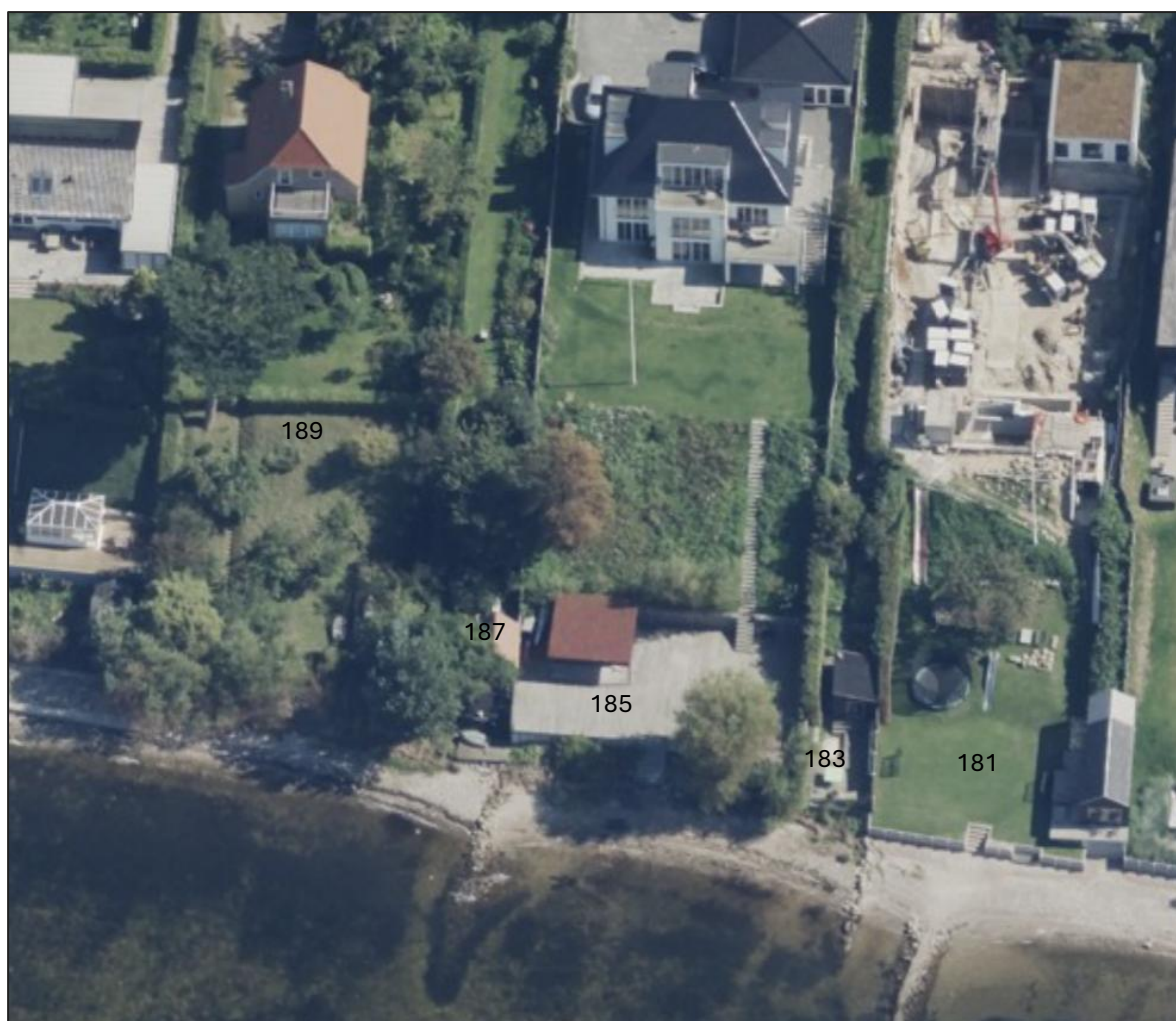
Figur 4.44: Frederiksborgvej 181, 183, 185, 187 og 189, skråfoto 2023.

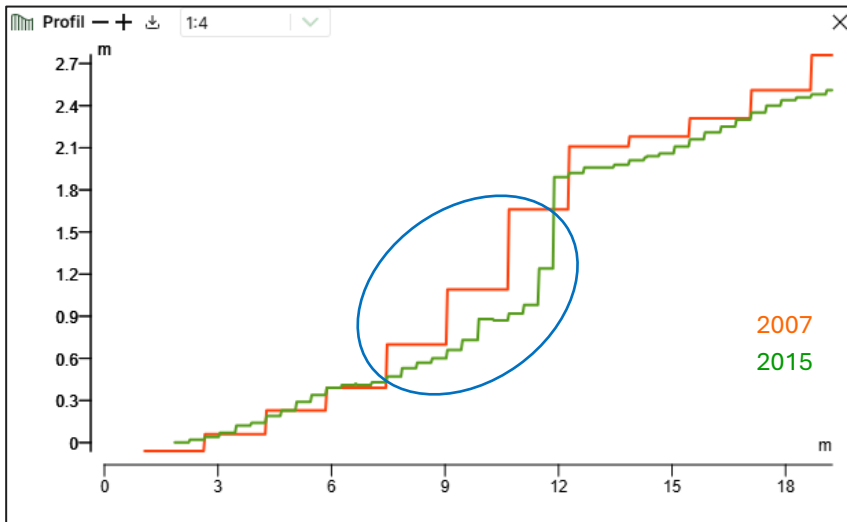
Figur 4.45: Terrænprofil fra SCALGO udtaget ved Frederiksborgvej 181 for 2007 og 2015. Erosion er markeret med blå cirkel.

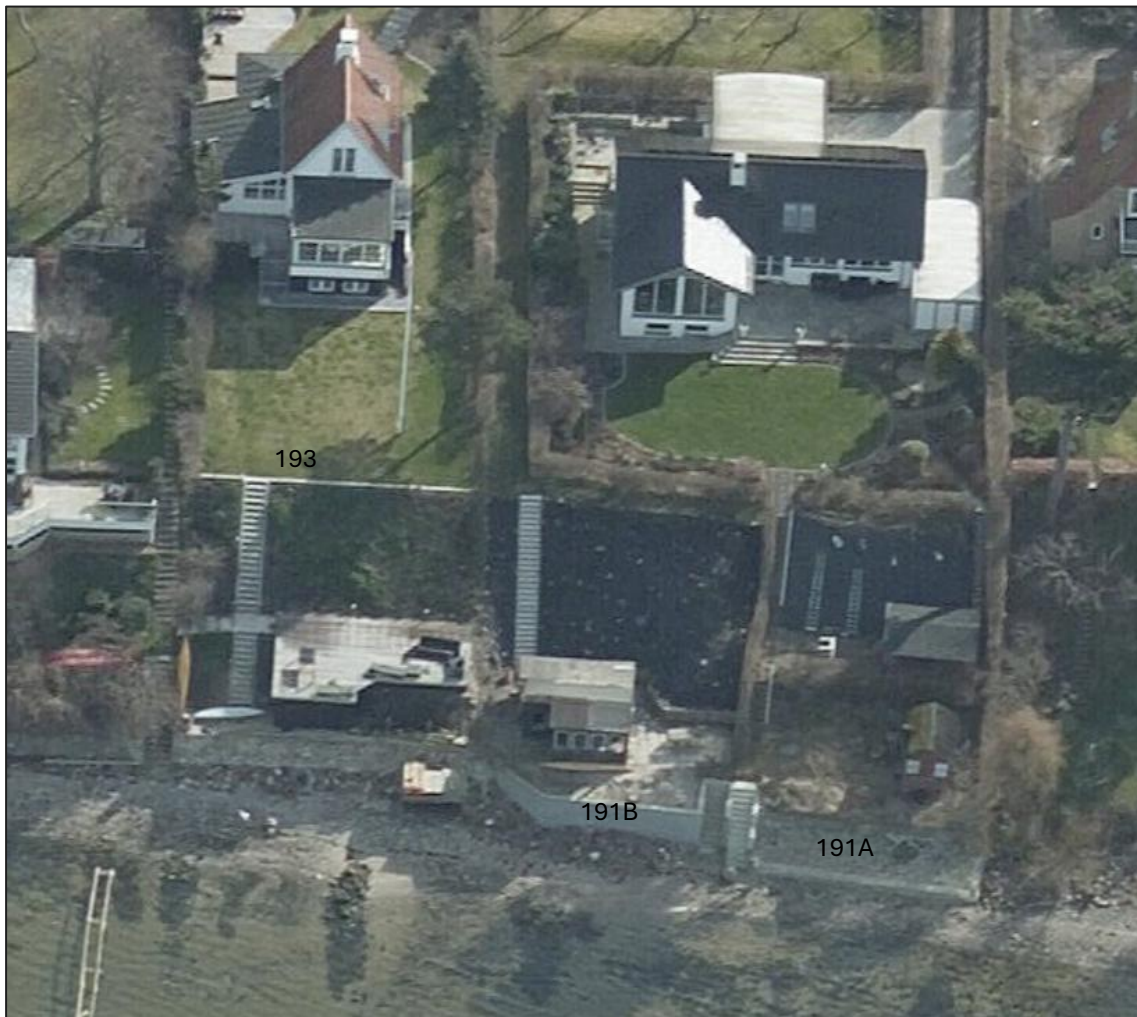
Figur 4.46: Frederiksborgvej 191A, 191B, 193, kystbeskyttelse i form af mur, samt tilretning af skrænt med stabiliserende dug, skråfoto fra 2017.

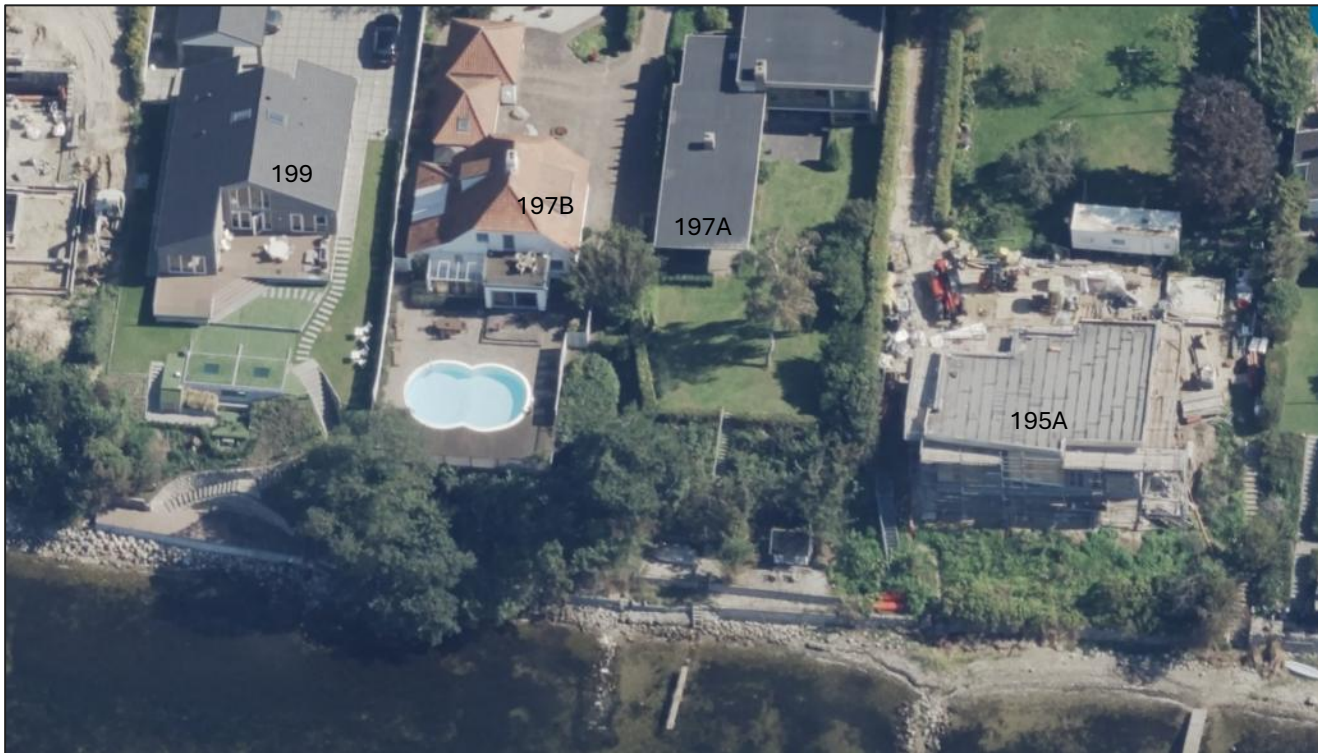
Figur 4.47: Frederiksborgvej 195A, 197A, 197B og 199, kystbeskyttelse i form af mur, skråfoto fra 2023.

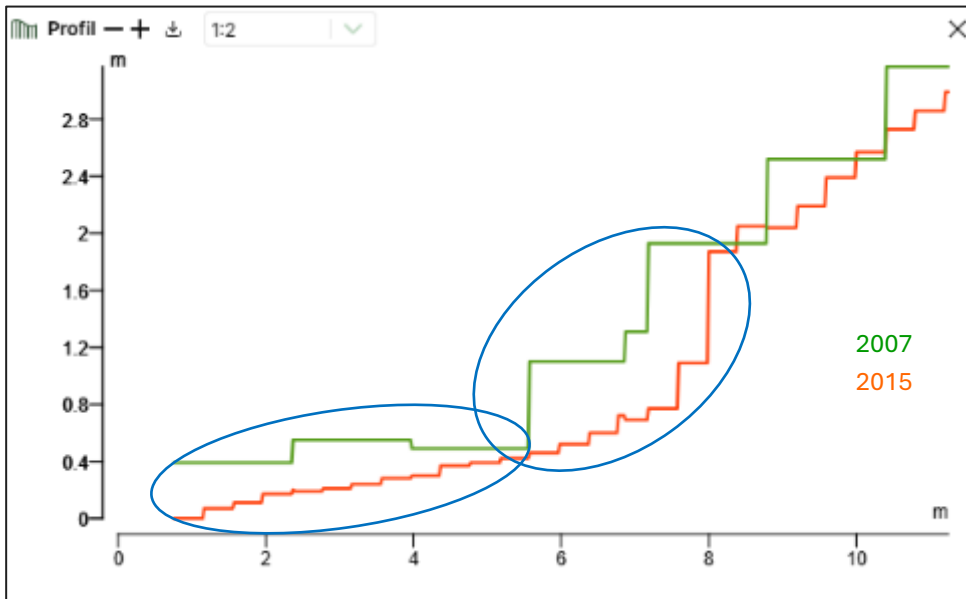
Figur 4.48: Terrænprofil fra SCALGO udtaget ved Frederiksborgvej 195A for 2007 og 2015. Erosion af stand og skrænt er markeret med blå cirkel.

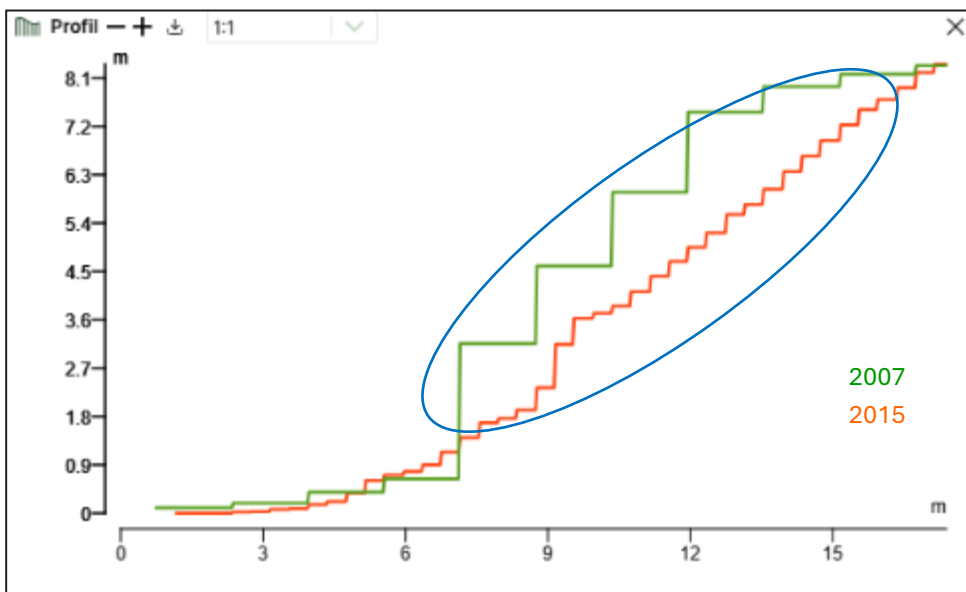
Figur 4.49: Terrænprofil fra SCALGO udtaget ved Frederiksborgvej 199 for 2007 og 2015. Erosion er markeret med blå cirkel.

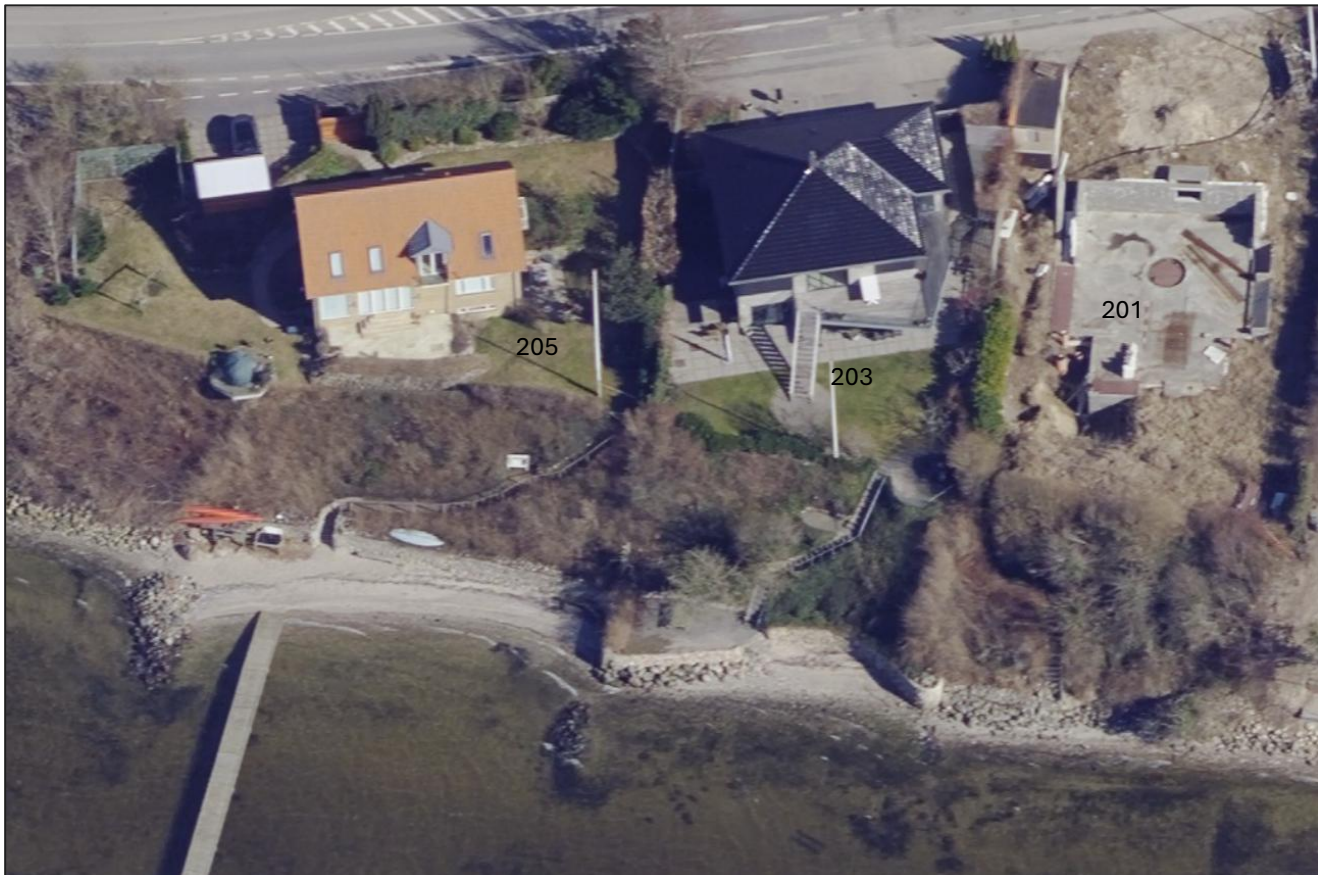
Figur 4.50: Frederiksborgvej 201, 203 og 205, kystbeskyttelse i form af skråningsbeskyttelse og mur, skråfoto fra 2021
