Behov for skræntbeskyttelse

Frederiksborgvej 87-205

Ejerlaget for kystsikring ved Frederiksborgvej Roskilde

Dato: 13. maj 2026 Rev. 2

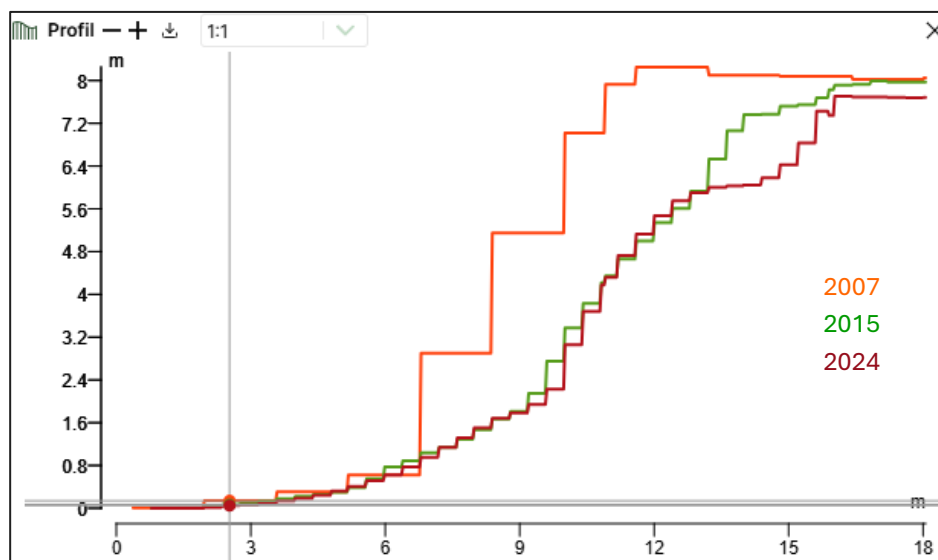
Figur 4.51: Terrænprofil fra SCALGO udtaget ved Frederiksborgvej 201 for 2007, 2015 og 2024.
