9. MAJ 2023
GULDDYSSEVEJ 5, ROSKILDE

MILJØUNDERSØGELSE

Sag: Gulddyssevej 5, Roskilde

Miljøundersøgelse

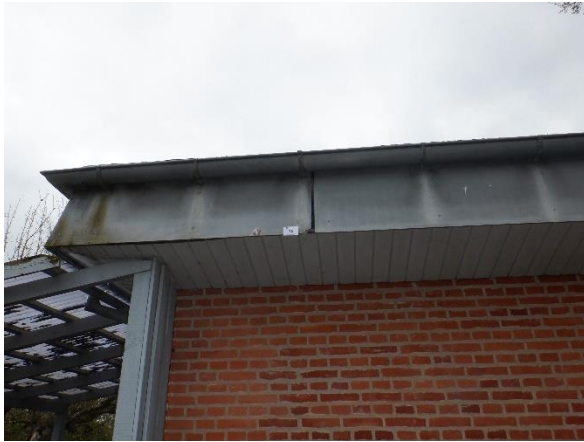
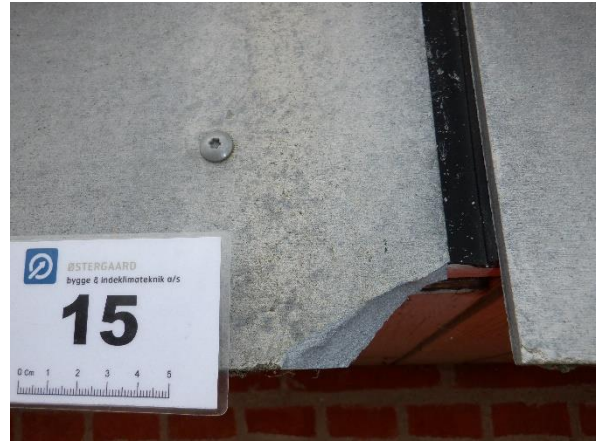
Prøve 15

- Der er ikke fundet indhold af Asbest i plader af eternit.
