Forvaltningsplan for padder og krybdyr i Hedeland 2017

Udarbejdet for Høje-Taastrup, Roskilde og Greve Kommuner af AGLAJA, juni 2018.

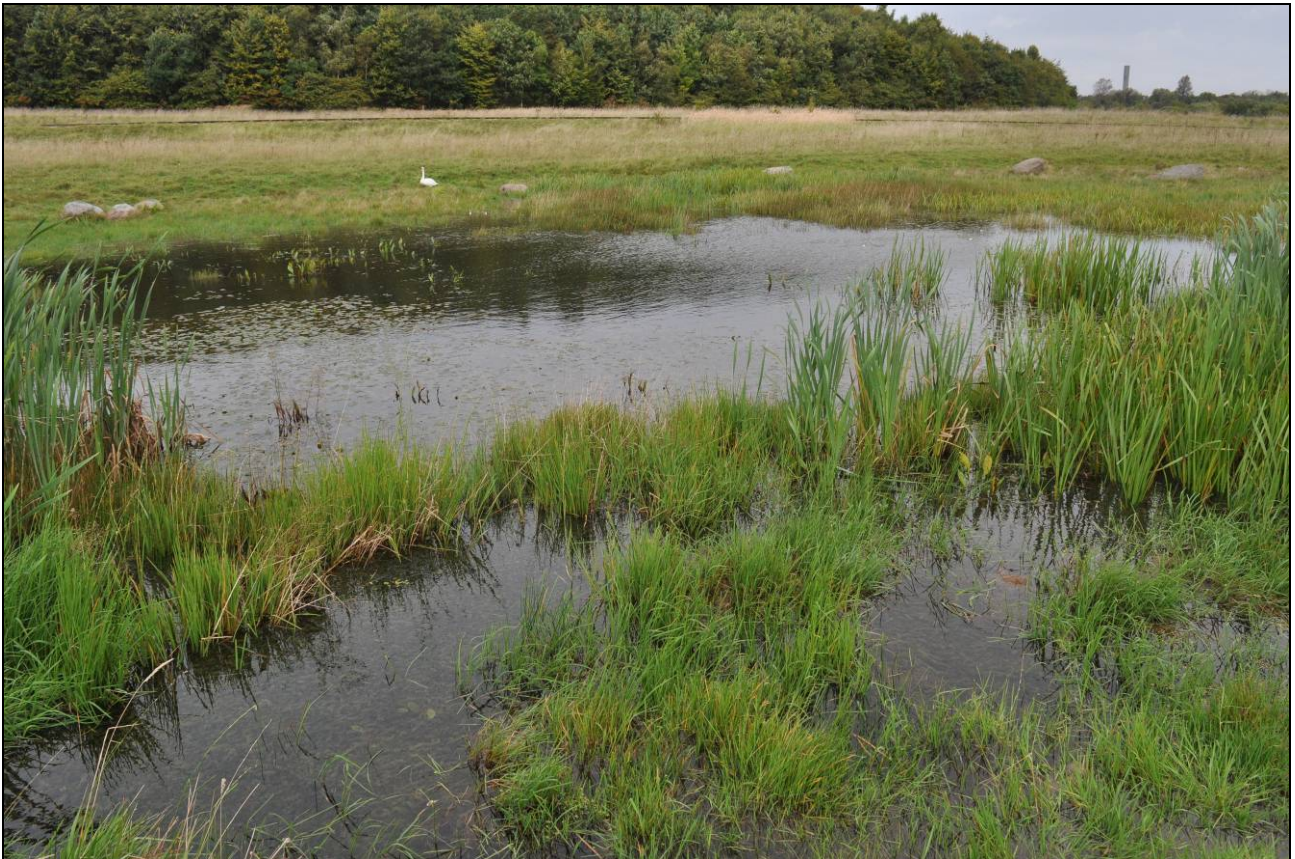
Foto 1: Vandhul og oversvømmet bredzone, hvor Spidssnudet frø ynder at lægge sine æg. Efter klækning og i kombination med udtørring af fladvandet i bredzonen trækker haletudserne ud i det egentlige vandhul.

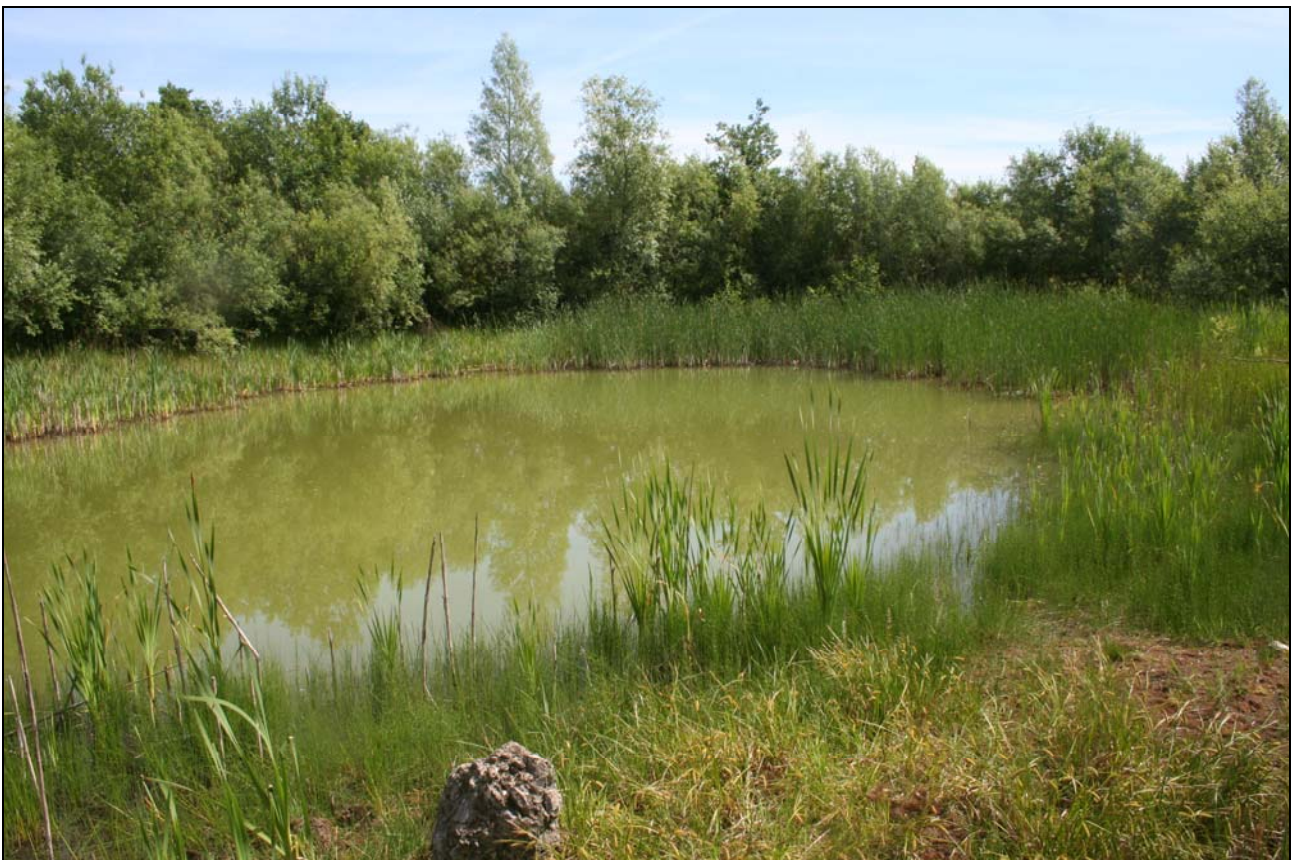
Foto 2: Et ganske lille vandhul med både Stor vandsalamander og Lille vandsalamander på trods af, at vandhullet rummer en massiv bestand af guldfisk (karusser).

Arten beskrives som kun knyttet til rentvandede vandhuller (Forsidefoto), men er der tale om store bestande ses den ofte også i vandhuller med moderat eller ringe naturtilstand (Foto 2). Ynglesuccesen i de dårligere vandhuller er dog givetvis lavere end i vandhuller i god naturtilstand.

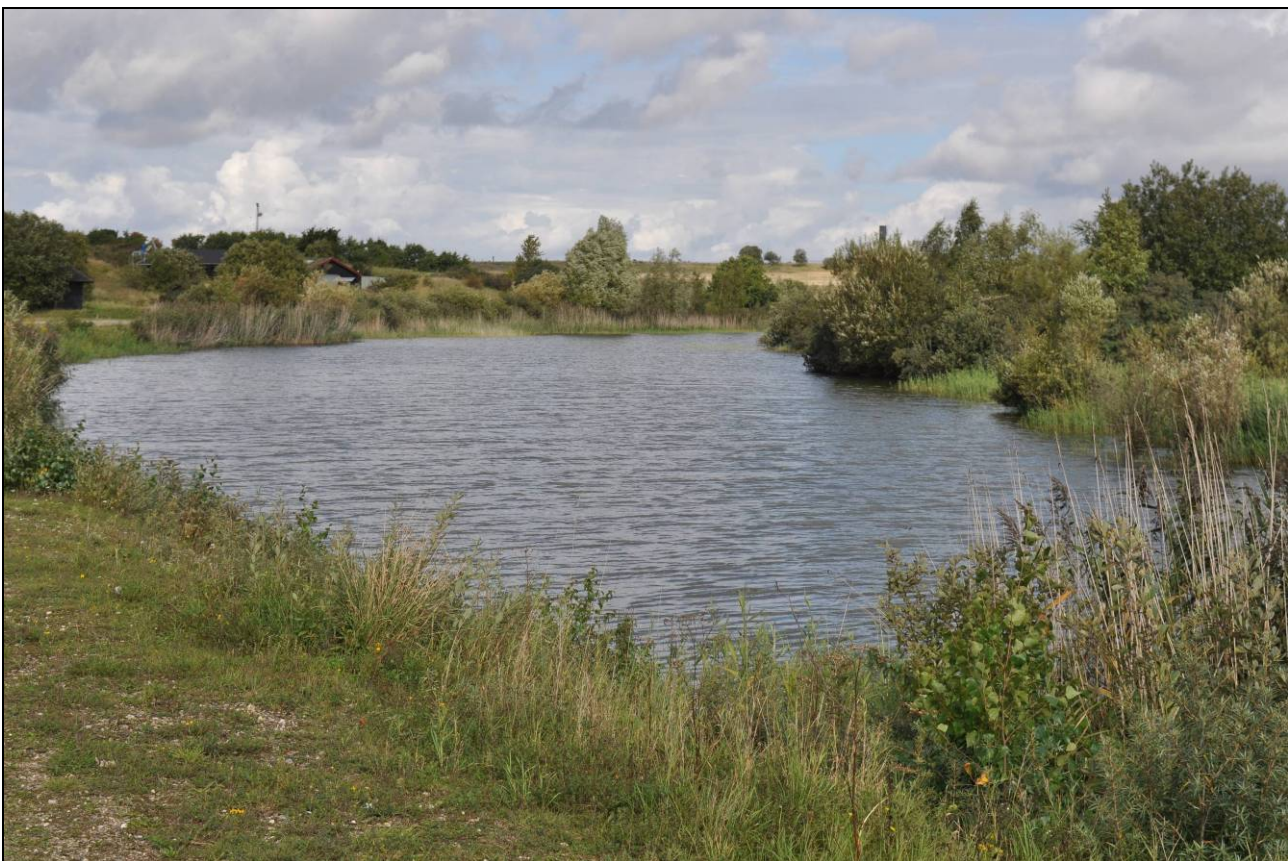
Foto 3. Større sø i Hedeland, hvor Skrubtudse yngler talrigt.

Tudsen er en robust og må i Danmark almindelig art. Den trives i såvel små, mellemstore og helt store søer (Foto 3). I kraft af sine giftige haletudser klarer den sig fint i søer med fisk og det er således ganske almindeligt at høre arten kvække fra det tidlige april i tagrørsbræmmer i kanten af større søer. Når haletudserne forvandles i højsommeren opleves typisk en massevandring fra ynglevandhullerne. De voksne padder forlader derimod ynglelokaliteterne efter endt ynglesæson.

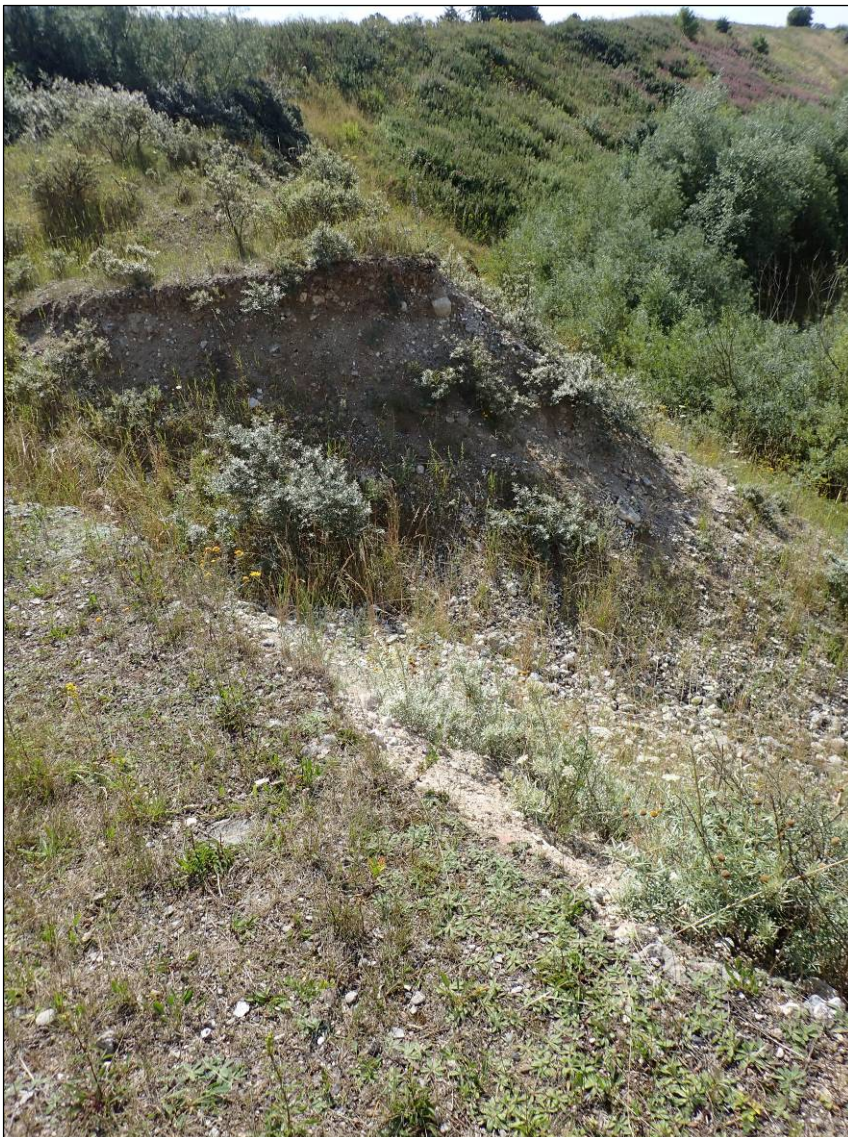
Foto 4: Værdifuld vestvendt skråning i Høje-Taastrup Kommune, hvor den sydlige del fremstår lukket med massive krat af Havtorn, mens den nordlige del nærmest fotopunktet endnu er åben og udgør et fint potentielt levested for Markfirben.

Bilag IV-arten Markfirben er ikke registreret i Hedeland. Også for denne art findes der talrige levesteder med delvist åbne skrænter med varieret "grusbelægning" og vegetationsdække (se Foto 4).

På Kort 8 vises dels de registrerede krybdyr, dels lokaliteter, som er oplagt potentielle levesteder for Markfirben. Arten foreslås udsat i det nordøstlige hjørne af Hedeland i Høje-Taastrup Kommune, hvor de potentielle lokaliteter er relativt tætliggende. Det anbefales, at der udsættes unger af Markfirben på mindst to af de egnede lokaliteter (se Foto 4, 5 og 6).

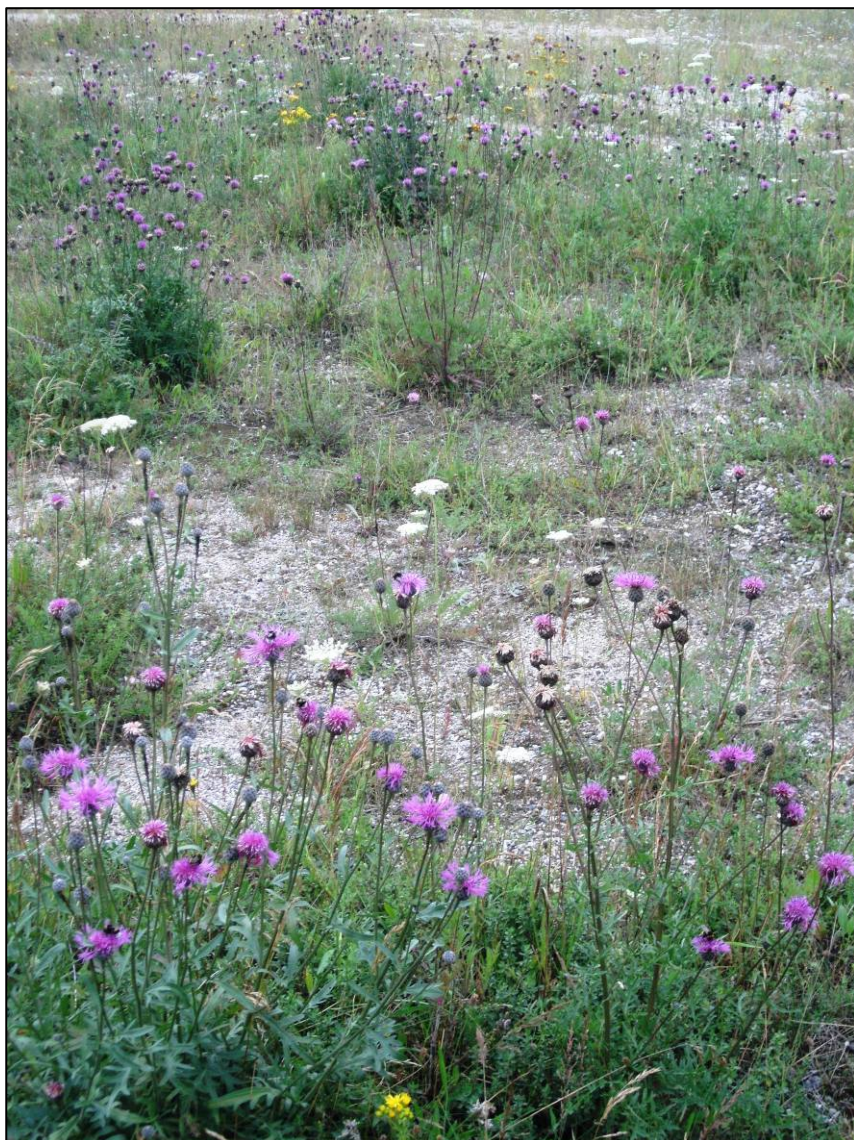
Foto 5. Værdifuldt kalkoverdrev syd for Fladesø. Lokaliteten ligger i græsningsfold og bør ikke græsses tættere.

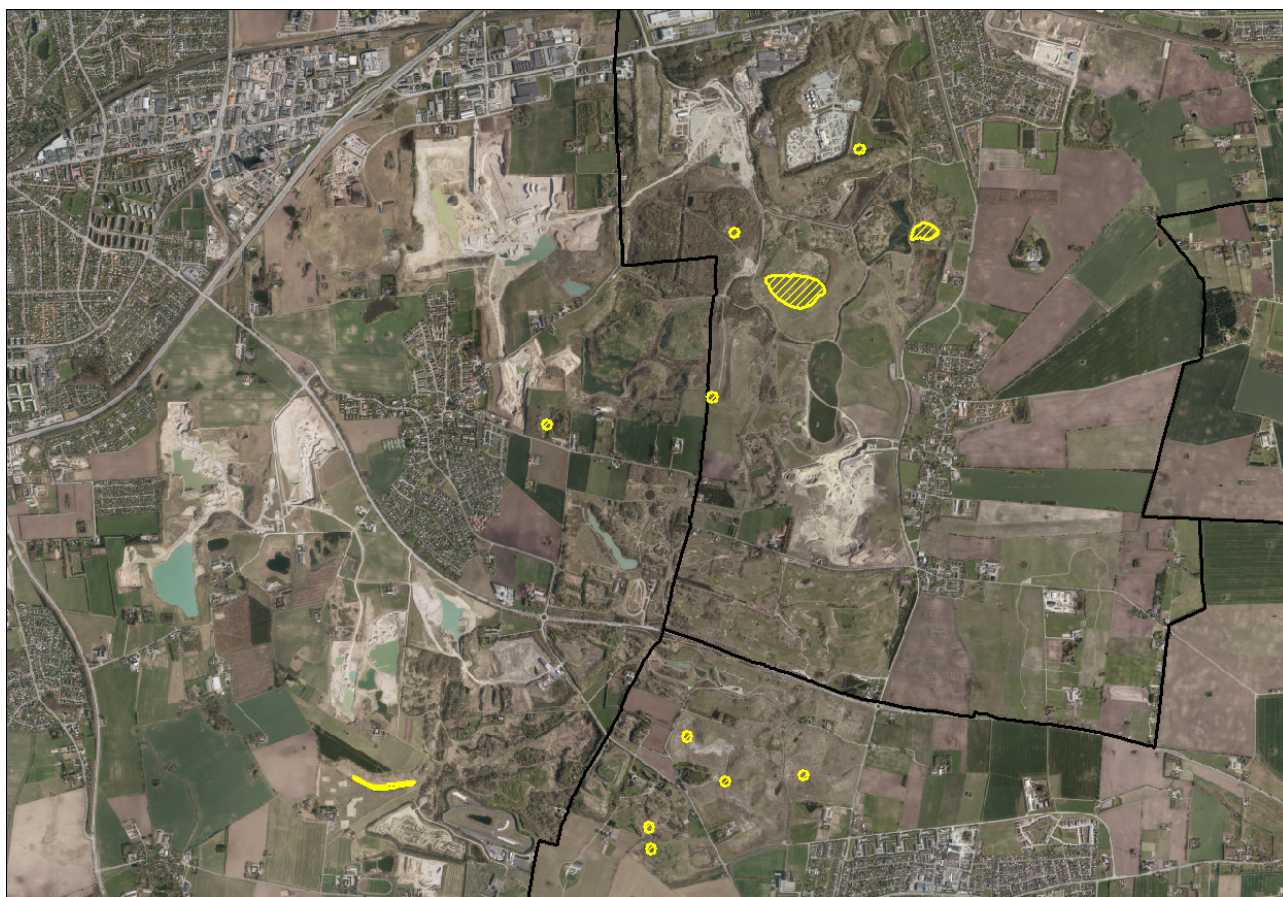
Kort 7. Forslag til anlæg vandhuller eller andre typer af ynglebiotoper for padder.

Nogle af de foreslåede placeringer er på arealer der i dag er naturomfattet af Naturbeskyttelseslovens § 3 eller potentiel § 3-natur. Der bør her ske en afvejning i forhold øvrige værdier; fx botaniske. Ved evt. realisering af projekterne bør afgraved materiale placeres udenfor eksisterende § 3-natur.

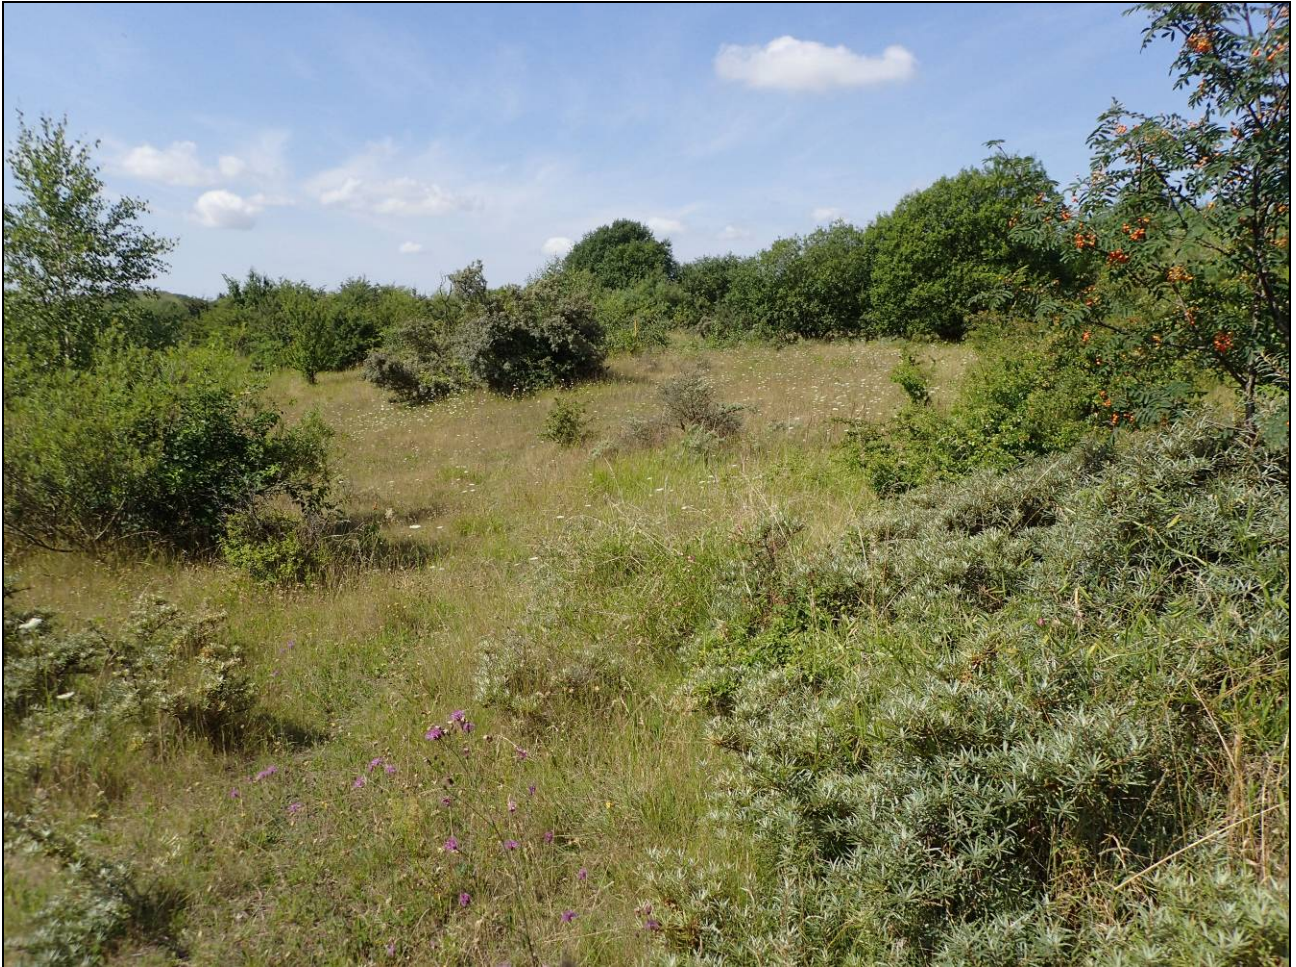
Foto 6. Overdrev ved Brandhøjgård i Høje-Taastrup Kommune, der vurderes meget potentielt for Markfirben og anbefales som udsætningslokalitet.

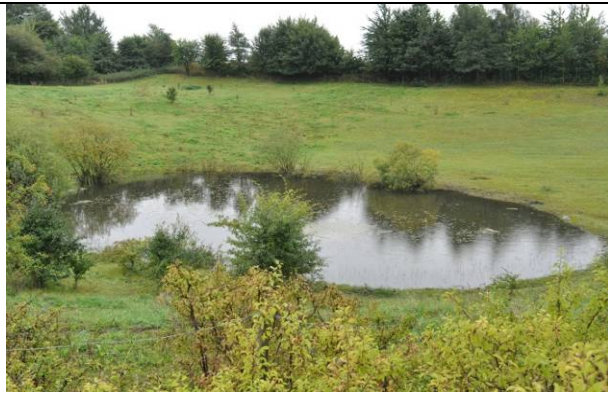
Lokalitet	Naturværdi	Paddeobservationer	Beskrivelse	Trusler	Nuværende pleje og forslag til pleje.	Foto
Høje-Taastrup Sø 1	III	Stor vandsalamander; Lille vandsalamander.	Fint vandhul på lidt hårdt græsset areal ned til søen.	Fisk	Randzonen afgræsses. Forslag: Opretholdelse af græsning af randzonen. Udrydde fisk.

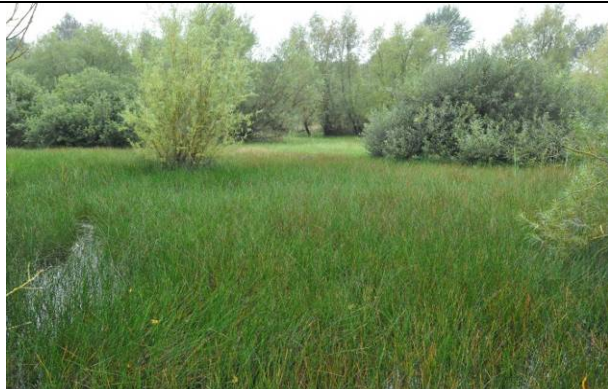
Foto 3258
Høje-Taastrup Sø 2	III	Butsnudet frø; Stor vandsalamander; Lille vandsalamander.	Meget lavvandet og stort set dækket af sumpplanter. Rigt plante og dyreliv.	Tilgroning og for tidlig udtørring.	Ingen drift. Forslag: Ikke akut plejekrævende

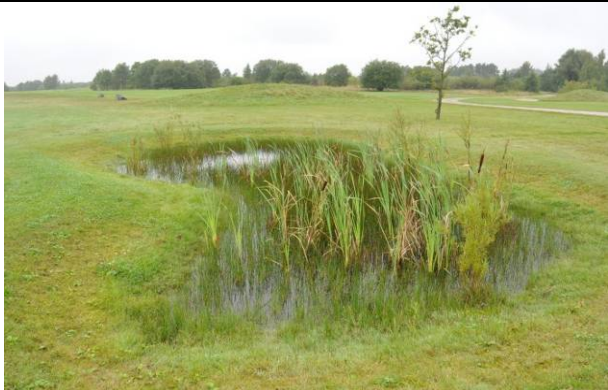
Høje-Taastrup Sø 4	Ej vurderet		Sø på golfbane eksisterer ikke som sø længere.	For tidlig udtørring.	Slåning. Forslag: Ingen.

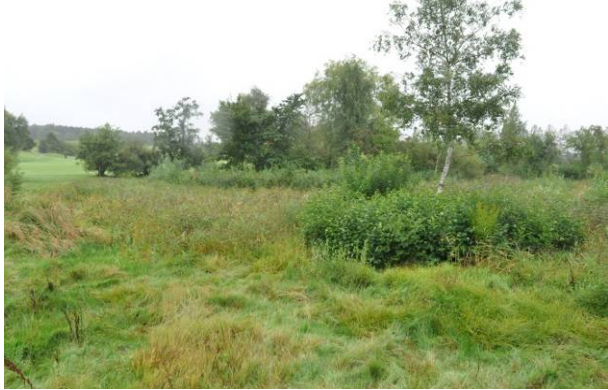
Høje-Taastrup Sø 6	IV		Lavning domineret af Bånd-Pil og Rørhvene.	Tilgroning og udtørring.	Ingen. Forslag: Kunne ryddes for vedplanter og oprensnes. Bredarealer holdes efterfølgende ved slåning.

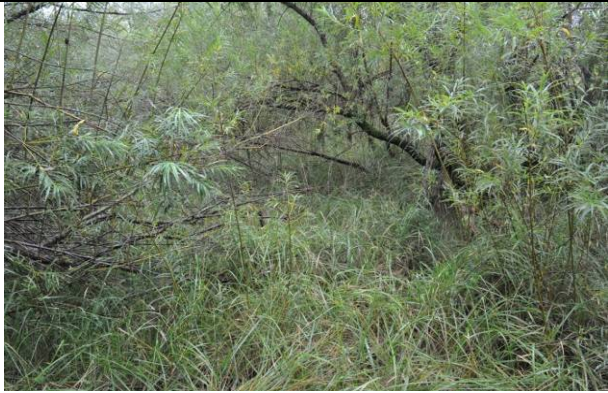
Foto 3263
Høje-Taastrup Sø 7	IV	Lille vandsalamander.	Svært tilgængeligt. Ligger dybt i terrænet. Fuldstændig omgivet af tæt krat. Virker dyb. Givetvis tidligere mergelgrav.	Tilgroning med Pil, Rose og Hvidtjørn.	Ingen. Forslag: Ingen, idet et godt plejeresultat ikke virker realistisk.

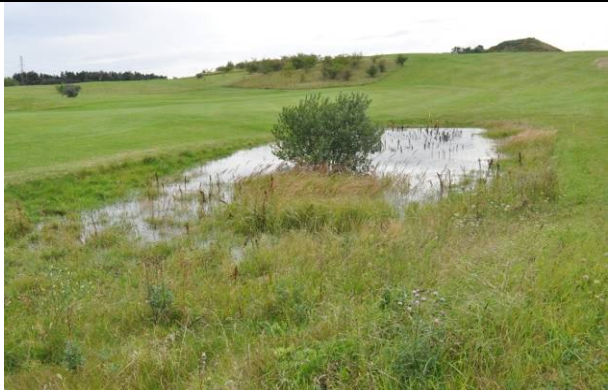
Foto 3267
Høje-Taastrup Sø 10	IV	Lille vandsalamander.	Relativt større sø med delvist vedplante-tilgroet bredzone.	Eutrofiering.	Ingen. Forslag: Ingen forslag i forhold til sikring af levested for padder, men stop for tilledning af drænvand vil være en naturmæssig gevinst.

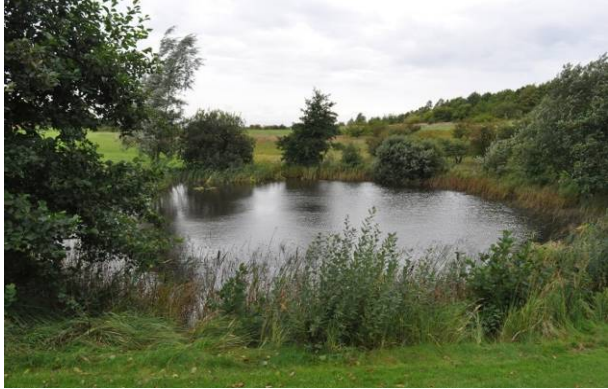
Foto 3266
Høje-Taastrup Sø 11	IV		Mindre vandhul på golfbane.	Ingen.	Ingen. Forslag: Opretholdelse af lysåbne bredder og omgivelser er vigtig.

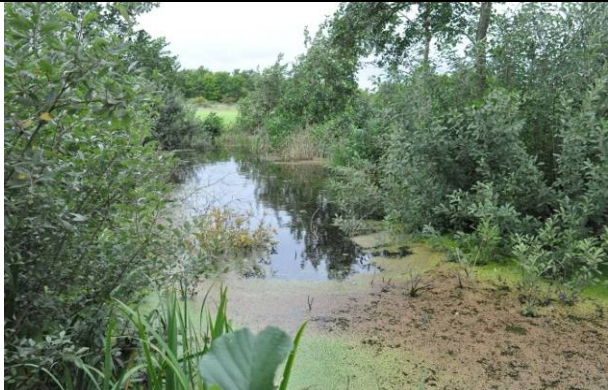
Foto 3269
Høje-Taastrup Sø 13	III		Langstrakt lysåben sø på golfbane.	Eutrofiering, for hyppig slåning af bredareal.	Slåning af brinker. Forslag: Ekstensivering af driften i de nærmeste 5-10 meter omkring søen. Ophøre tilledning af drænvand.

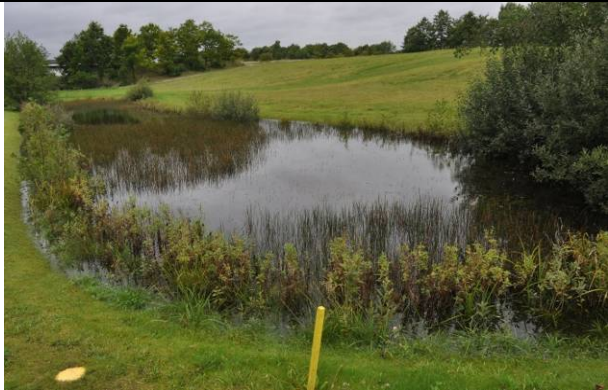
Foto 3270
Høje-Taastrup Sø 14	III		Langstrakt, større og givetvis dyb vandfyldt sø.	I hvert fald tidligere påvirket af næringsstoffer.	Slåning af brinker. Forslag: Ikke plejkrævede i sin nuværende tilstand.

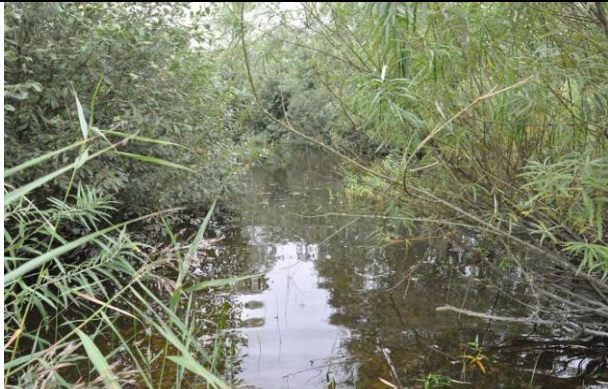
Foto 3271
Høje-Taastrup Sø 16	III	Lille vandsalamander.	Brinker slået mod øst.	Eutrofiering, for intensiv slåning af dele af bredarealet.	Slåning af brinker og vedplanter. Forslag: Ekstensivering af slåning; stoppe tillidning af dræn- vand.

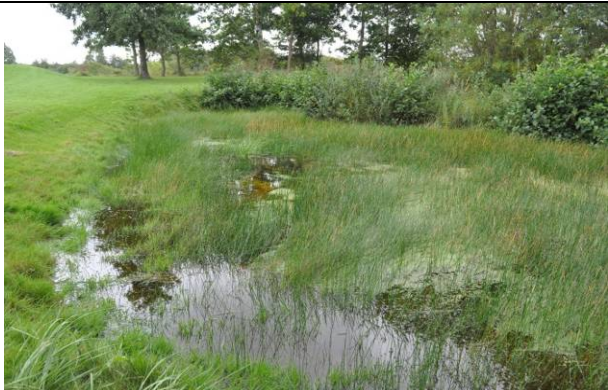
Foto 3272
Høje-Taastrup Sø 17	IV		Svært tilgængeligt vandhul pga. tornede buske og tæt krat.	Tilgroning.	Ingen. Forslag: Kunne med fordel ryddes for ved- planter; evt. tillige udtrækning af bredder.

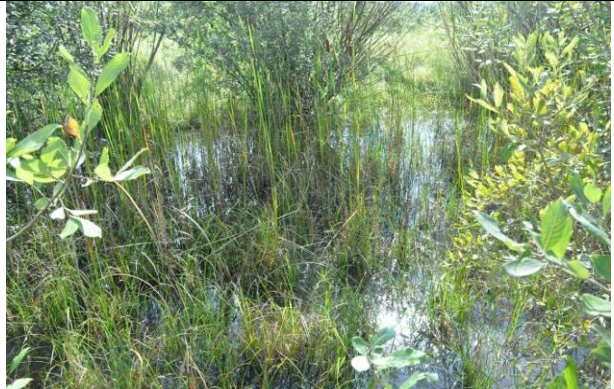
Foto 3275
Høje-Taastrup Sø 20	II	Butsnudet frø.	Sø i større kompleks af søer, enge og moser.	Tilgroning på sigt.	Ingen. Forslag: Pleje af bredarealer ved afgræsning vil være en fordel.

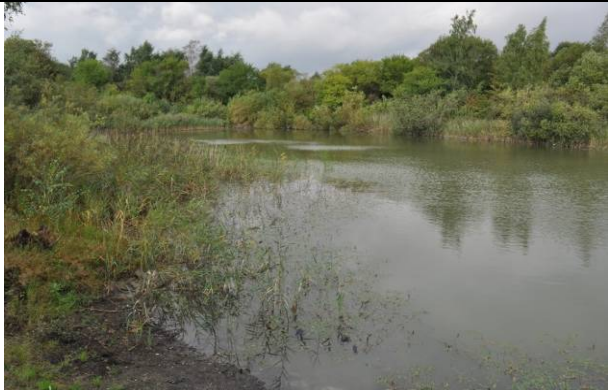
Høje-Taastrup Sø 22	IV		Sø i større kompleks af søer, enge og moser. Søen er stort set en udtørret, fugtig lavning.	Ænder, fisk og skygge.	Ingen. Forslag: Pleje af bredarealer ved afgræsning vil være en fordel, ligesom rydning af vedplanter og evt. oprensning ville forbedre søen som levested.

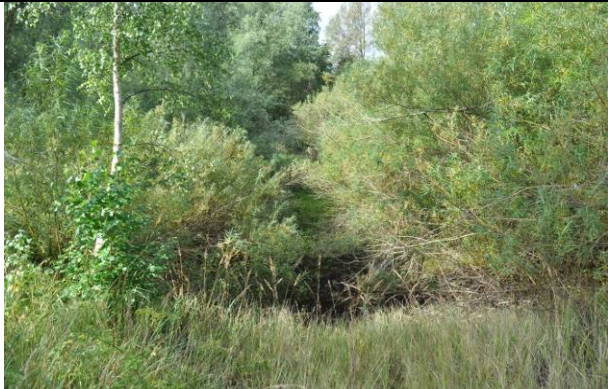
Høje-Taastrup Sø 23	IV		Sommerudtørrende sø i større kompleks af søer, enge og moser.	Udtørring.	Ingen. Forslag: Pleje af bredarealer ved afgræsning vil være en fordel, ligesom rydning af vedplanter og evt. oprensning ville forbedre søen som levested.

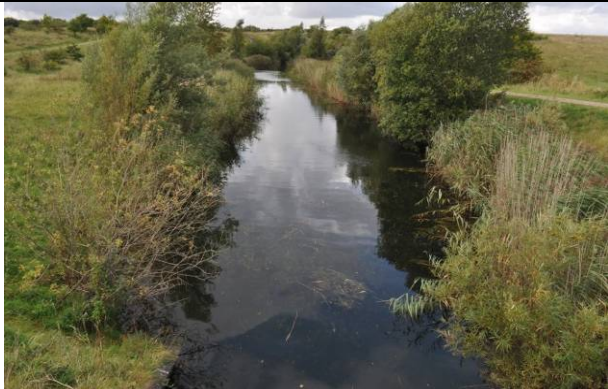
Foto 3286
Høje-Taastrup Sø 28	III		Langstrakt kanalagtig sø med stejle brinker og med overvejende massiv vedplanteopvækst på sydsiden. Fugle- og fiskerig.	Tilgroning.	Ingen. Forslag: Ingen forslag i forhold til forbedring som levested for padder.

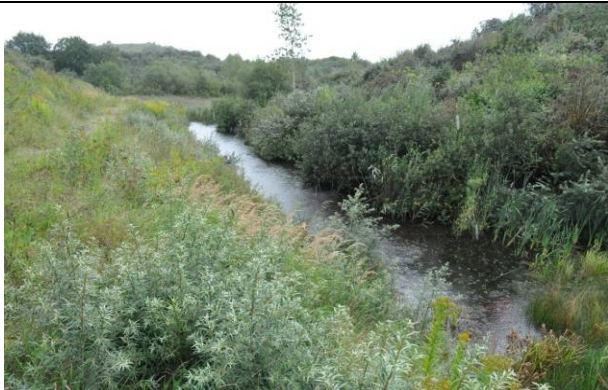
Foto 3287
Høje-Taastrup Sø 29	III	Spidssnudet frø; Butsnudet frø; Lille vandsalamander; Skrubtudse	Godt middelstort vandhul, der er svært tilgængeligt pga. havtornekrat i den sydlige del.	Tilgroning.	Ingen. Forslag: Padderinteresser bør plejes i den nordlige del ved rydning af vedplanter.

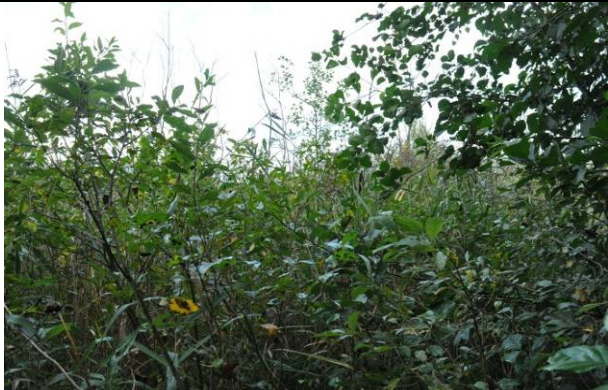
Høje-Taastrup Sø 32	III	Spidssnudet frø; Butsnudet frø; Lille vandsalamander; Skrubtudse.	Kanaler, der funktionelt er søer. Centralt med større udvidelse. Fysisk sammenhængende med Roskilde Sø 21.	Fisk, ænder.	Ingen. Forslag: Svær at pleje, men væsentligt at bredarealer i det centrale område ikke gror mere til.

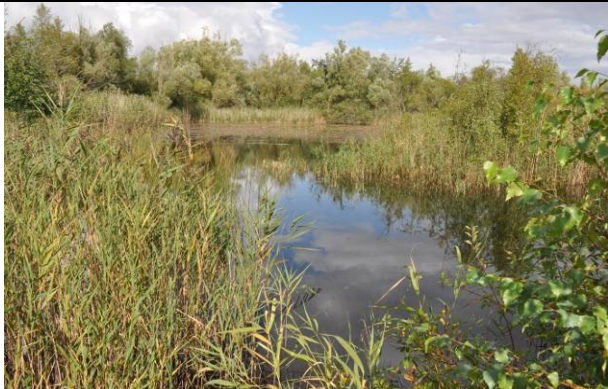
Høje-Taastrup Sø 33	III	Spidssnudet frø; Butsnudet frø; Lille vandsalamander.	Området er dækket af Star-tuer og er i praksis mose.	Tilgroning med Pil.	Ingen. Forslag: Etablering af egentligt vandhul udenfor mosens. Rydning af vedplanter i mosens sydlige del.

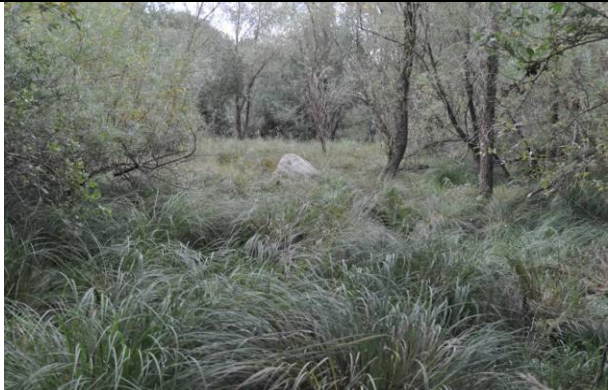
Høje-Taastrup Sø 35	IV	Skrubtudse.	Større "tagrørssø" med fisk. Tilgroning med Tagrør er fremskreden og rørskoven indtager et stedse større areal.	Tilgroning.	Ingen. Forslag: Reelt ikke nogle plejebehov i forhold til padderne. Vandstanden bør dog sikres.

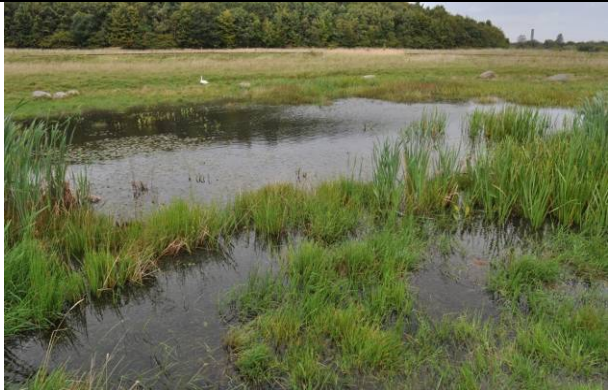
Høje-Taastrup Sø 38	IV	Skrubtudse.	Kanal med karakter af sø. Generelt god vandkvalitet.	Tilgroning.	Ingen. Forslag: Pletvis rydning af vedplanter langs de ret stejle brinker.

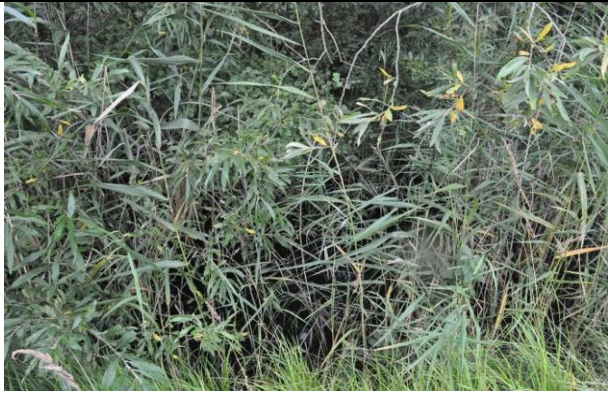
Foto 3297
Høje-Taastrup Sø 41	IV	Lille vandsalamander.	Helt udtørret pilekrat.	Tilgroning og udtørring.	Ingen. Forslag: Kunne ryddes delvist for vedplanter og oprenses i noget af sin udstrækning.

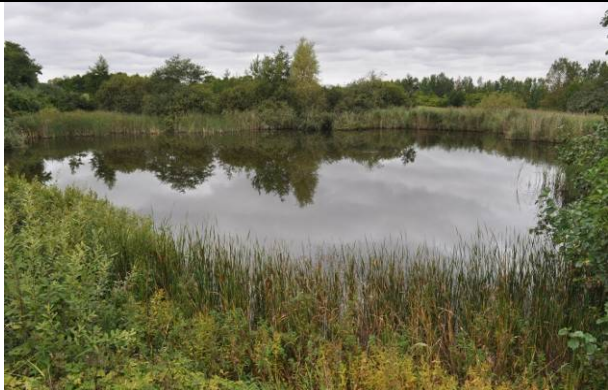
Greve Sø 7	IV	Spidssnudet frø; Butsnudet frø; Skrubtudse.	Relativ stor sø, der kun besigtiget fra nord-siden. Sydranden stærkt tilgroet med vedplanter.	Skygning af bredzonen.	Ingen. Forslag: Rydde vedplanter på dele af nordlige og sydlige bred.

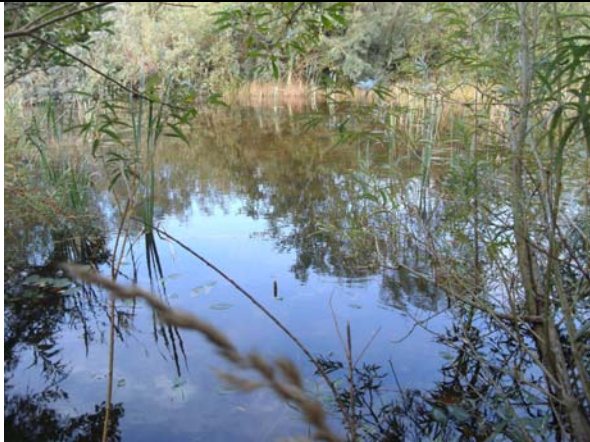
Roskilde Sø 2	III	Spidssnudet frø; Butsnudet frø; Skrubtudse.	Lavvandet middelstor sø under tilgroning med Tagrør.	Tilgroning.	Ingen. Forslag: Svær at pleje, men interval rydning af vedplanter på bredderne kan sikre, at rørskoven og ynglebiotopen ikke gror til. Nuværende vandstand bør ligeledes bevares.

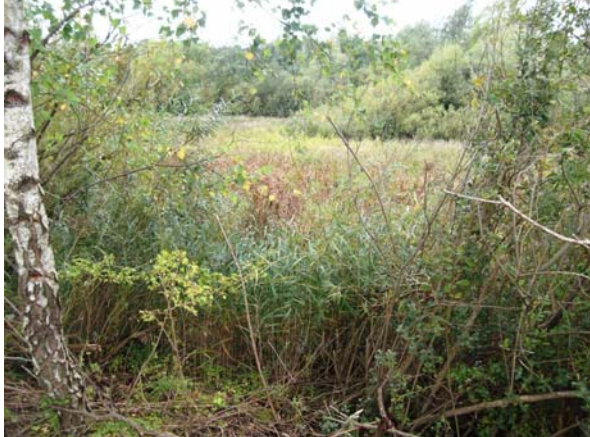
Foto 0036
Roskilde Sø 8	IV	Spidssnudet frø; Butsnudet frø.	Cirkelrund fugle- og fiskerig sø med lille bestand af brune frøer, der i hvert fald <i>forsøger</i> at yngle.	Predation fra fugle og fisk på æg og padder-yngel.	Ingen. Forslag: Intet plejebehov i forhold til padderinteresser.

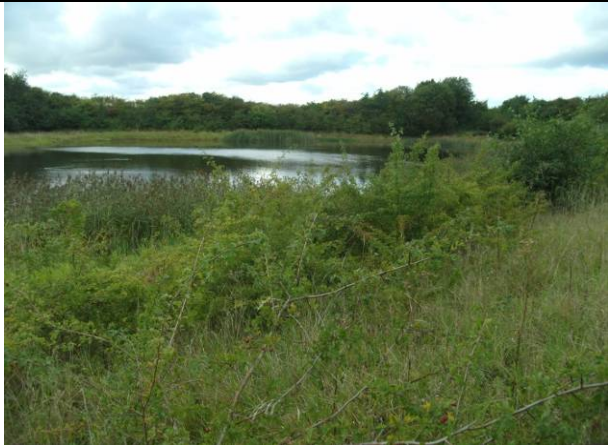
Foto 0054
Roskilde Sø 15	IV	Lille vandsalamander.	Vandhul med ca. 1 meter stejl brink og omgivet af befæstede arealer. Er givetvis et teknisk anlæg, der modtager overfladevand.	Ingen.	Slåning af brinker. Forslag: Vurderes ikke at have noget plejebehov i forhold til paddeinteresser.

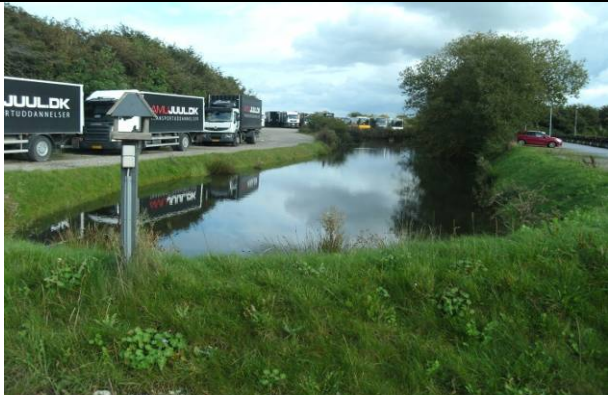
Foto 0034
Roskilde Sø 16	III	Spidssnudet frø; Butsnudet frø; Skrubtudse.	Ret stor og fiskerig sø med stedvist veludviklet rørsump. Der er givetvis fisk i søen og en del andefugle ses.	Ingen	Ingen. Forslag: Ikke nogen akutte trusler, men en del af bredarealerne skal sikres mod busktilgroning.

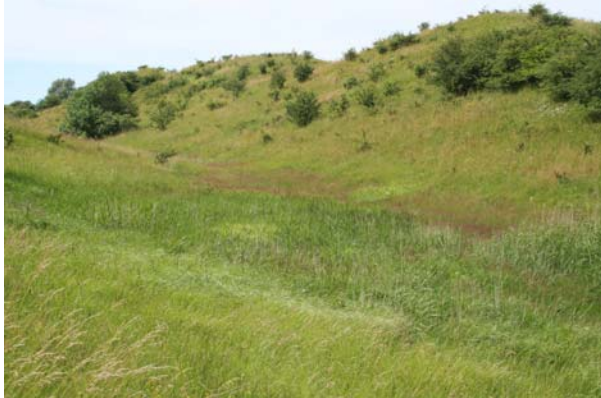
Roskilde Sø 19	IV	Butsnudet frø; Skrubtudse.	Der er tale om en række af klarvandede, langstrakte vandhuller i bunden af råstofudgravning. Brinkerne er stejle. Vedplantetilgroning er udbredt.	Tilgroning.	Ingen. Forslag: Sikring af lokaliteten (samlet set) for Spidssnudet og Butsnudet frø bør ske gennem rydning af vedplanter på bredarealer, så der konstant findes lysåbne arealer.
