ROSKILDE
KOMMUNE

Monitering af løvfrø i søer ved Svogerslev og Boserup

Veje og Grønne områder Roskilde Kommune 2020

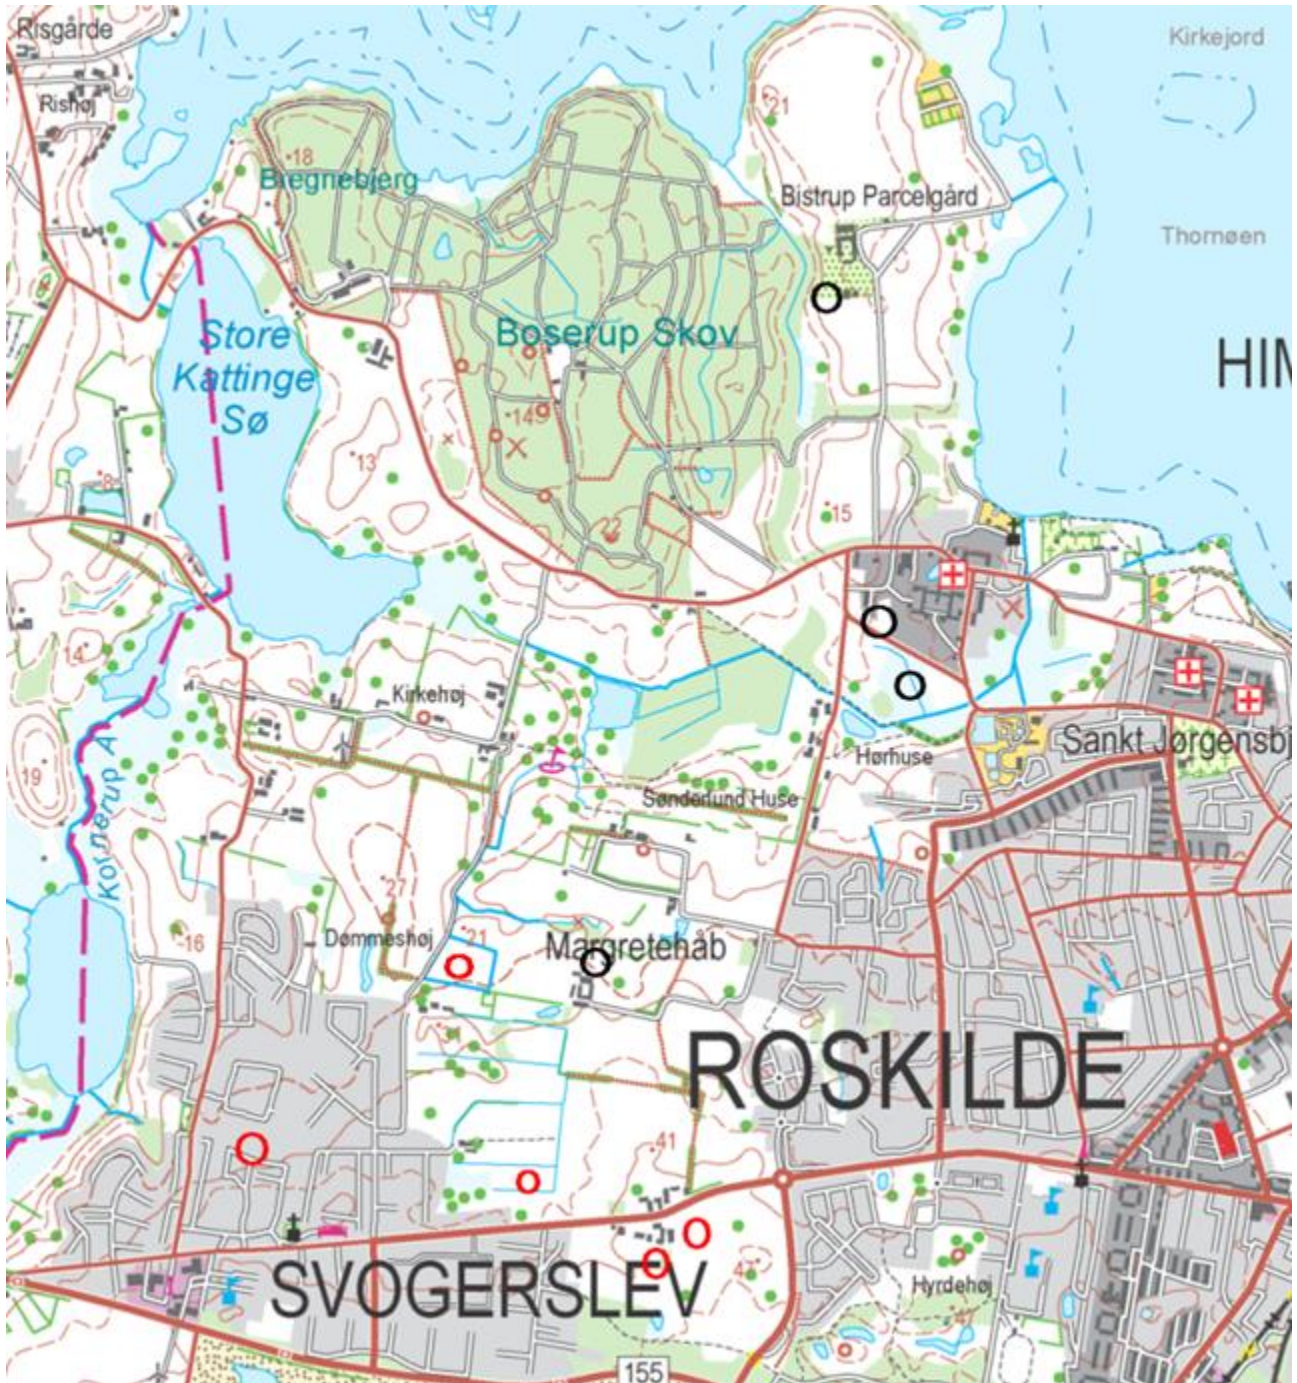
I alt blev der i 2020 konstateret løvfrø i 22 søer, dvs. en sø mere end i 2019. Der er tale om nye løvfrøforekomster i 5 søer, angivet med røde cirkler. Samtidig er der dog ikke konstateret løvfrøforekomster i 4 søer, (angivet med sorte cirkler) hvor der var fund i 2019.

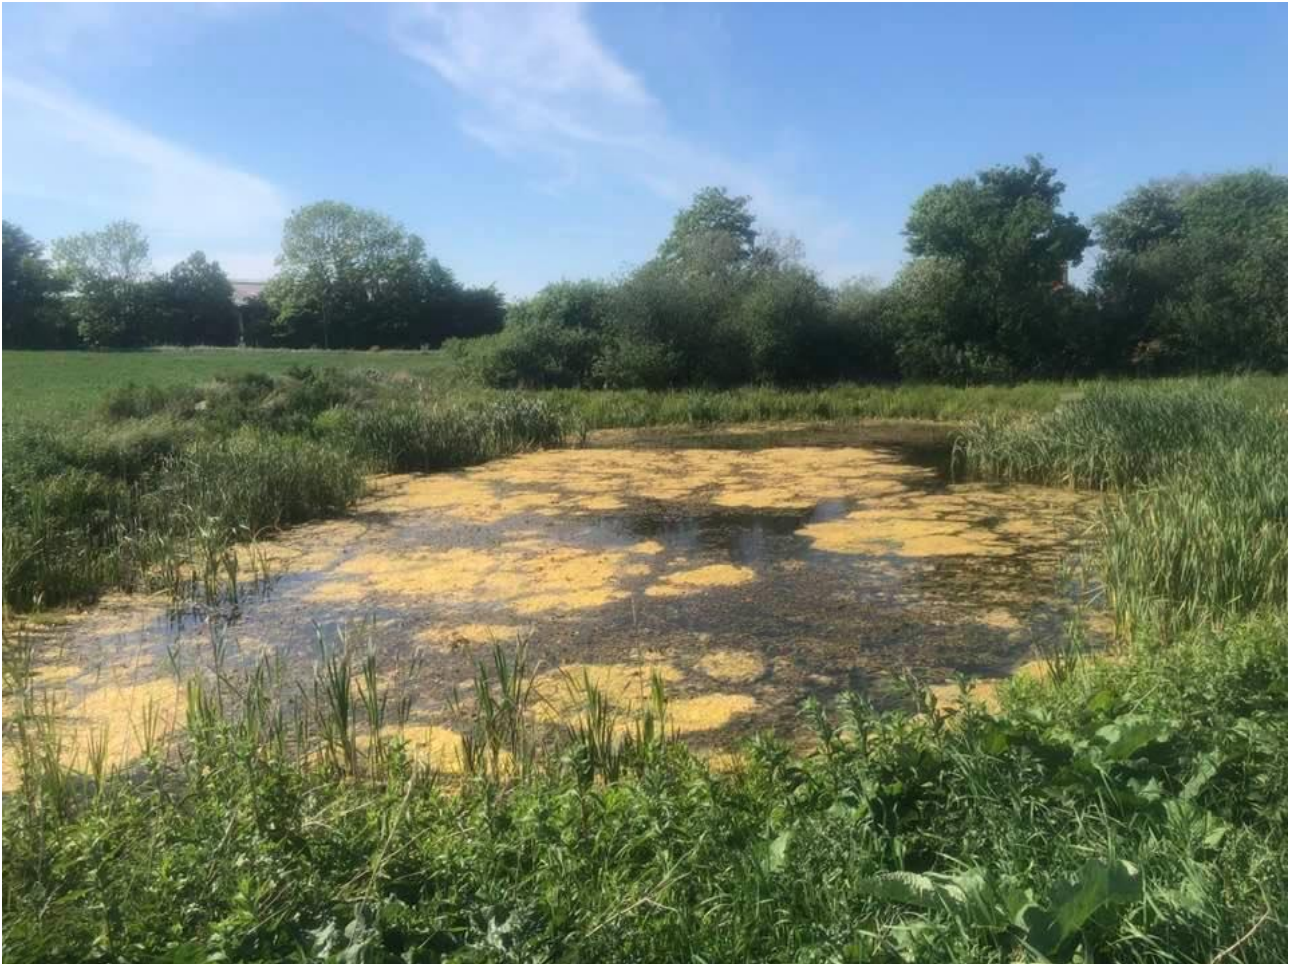
Lokalitet 1: Syd for Holbækvej, mellem Roskilde og Svogerslev.

Meget fin ynglesø for padder med forholdsvis god vandkvalitet. Søen er beliggende på kornmark og har en frizone bevokset med pilebuske og træer. Søen har fine bredzoner.

Padder: 1 stk. kvækkende løvfrø, stor vandsalamander, lille vandsalamander, butsnudet frø, spidssnudet frø.

Pleje: Ingen behov for pleje.

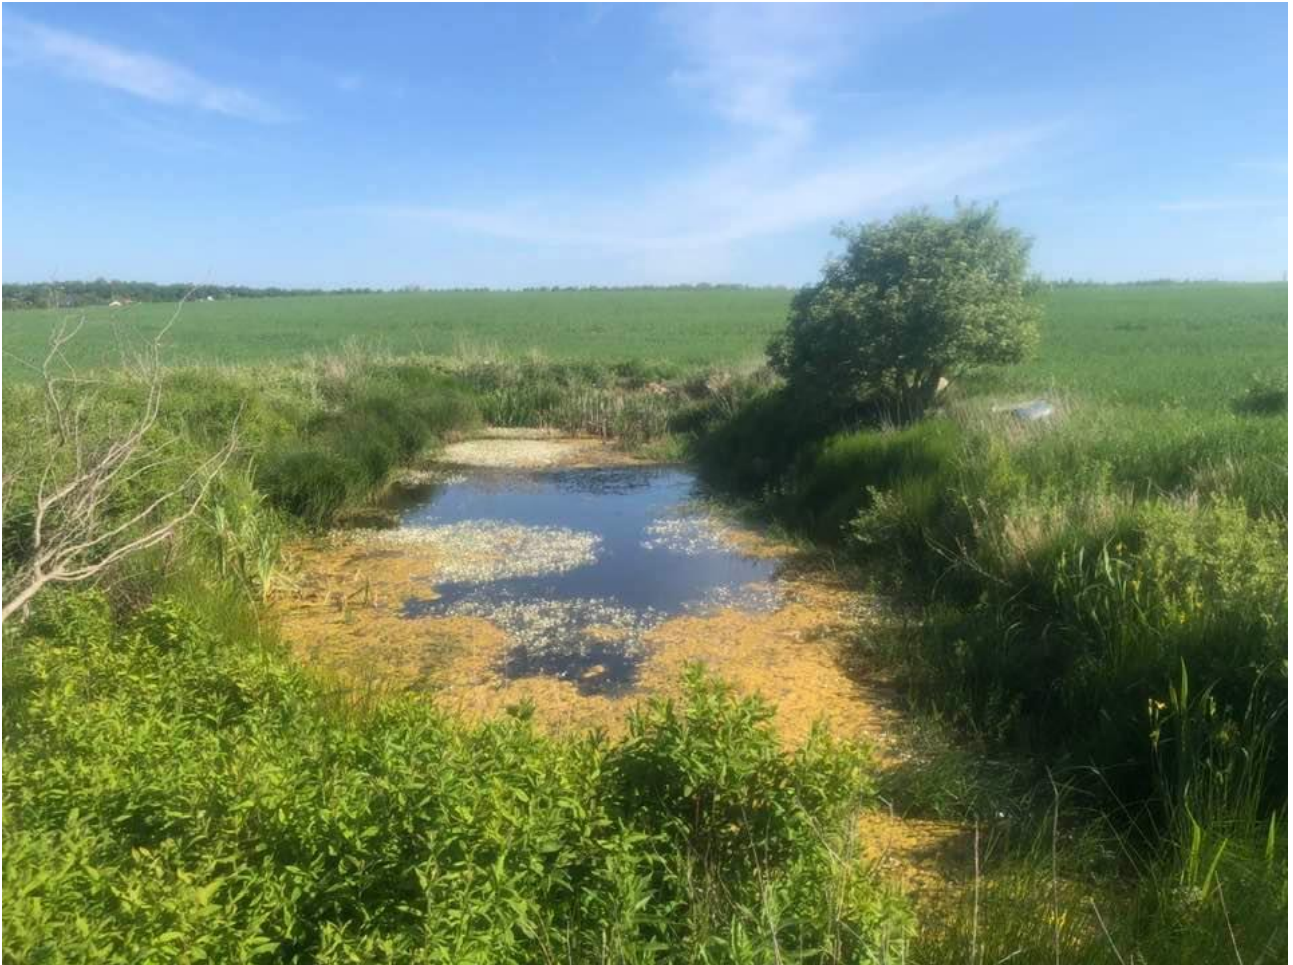
Lokalitet 2: Syd for Holbækvej, mellem Roskilde og Svogerslev.

Mindre sø/mergelgrav, beliggende omkranset af dyrket mark. Rundt om den lille, forholdsvis dybe sø med stejle kanter er der et smalt bælte af kraftig urtevegetation og høje græsser og star. Søen er fuldt soleksponeret. Der er planlagt jorddeponi på den omkringliggende mark.

Padder: 2 stk. kvækkende løvfrø, stor vandsalamander, lille vandsalamander, butsnudet frø, spidssnudet frø.

Pleje: Ingen behov for pleje.

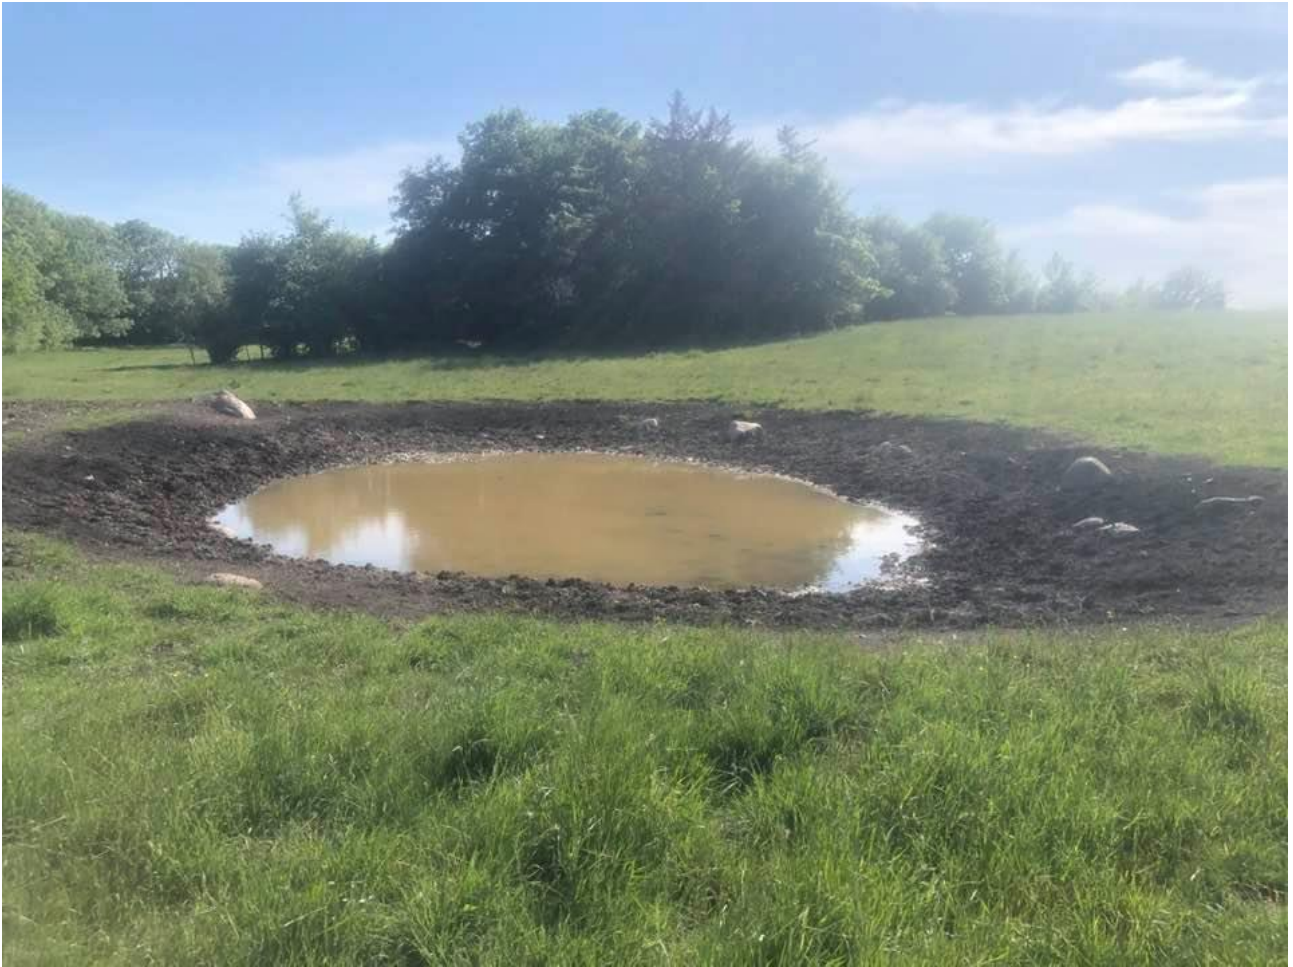
Lokalitet 3: Kommunalt areal syd for Svogerslev Idrætspark,

Ganske lille nyetableret paddesø. Søen var meget optrådt da den fungerede som vandingssted for kreaturer som sommerafgræsser den lille eng. Det virker som om, at der stadig er fungerende dræn, der afvander søen.

Padder: 1 stk. kvækkende løvfrø

Pleje: Der bør søges efter dræn, som i givet fald ødelægges. Hvis der ikke er dræn, bør søens udvides og uddybes betydeligt.

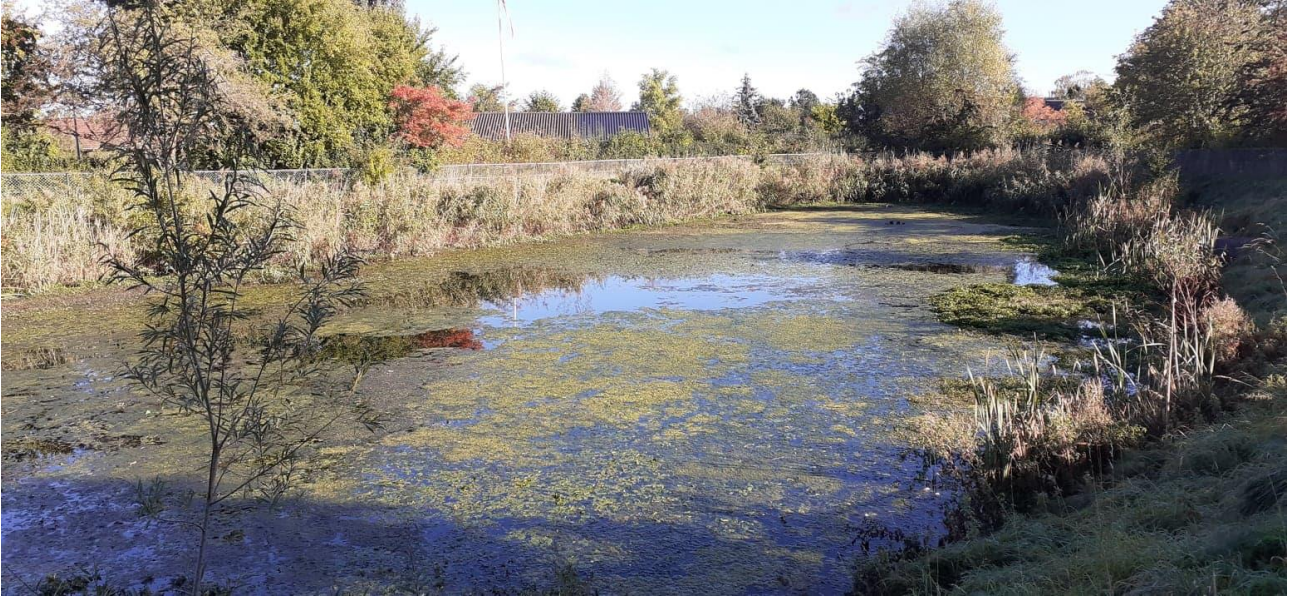
Lokalitet 4: Regnvandsbassin, Svogerslev. Foto fra efteråret 2020

Stort forholdsvis dybt regnvandsbassin beliggende centralt i Svogerslevs villakvarter på et mindre friareal.

Flora: Store mængder trådalger, der umuliggør ketsching efter haletudser og fisk.

Padder: Der er ikke konstateret løvfrø i forbindelse med denne undersøgelse, men fra anden side er det efterfølgende blevet oplyst, at der var mange kvækkende løvfrøer i søen i foråret 2020, antallet er dog uvist.

Pleje: Der er behov for en total oprensning af regnvandsbassinet.

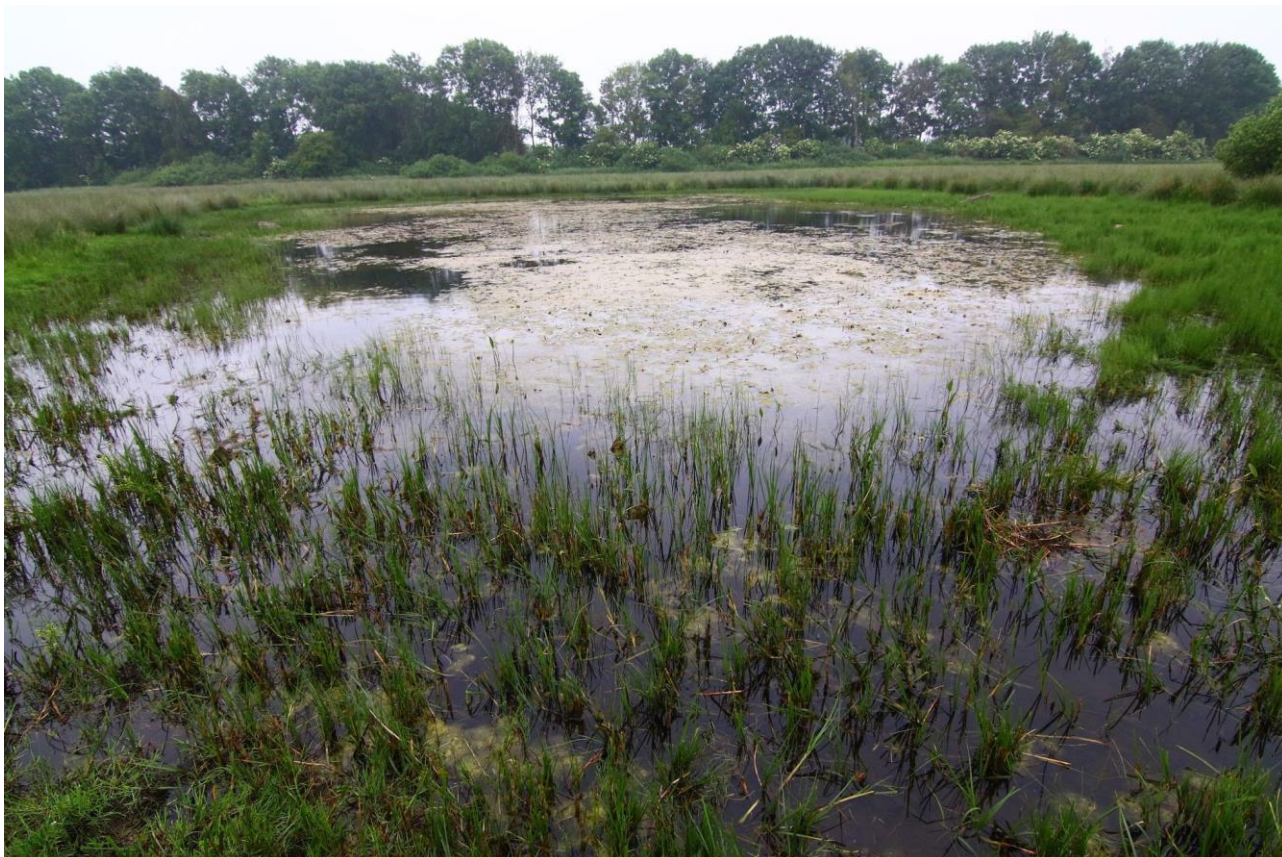
Lokalitet 5: Langengen, Svogerslev

Stor lavvandet sø, som ligger på stort heget engareal, som sommerafgræsses af islandske heste. Mod syd støder søen op til lille lund.

Flora: Meget rig akvatisk flora, hvor der dog i 2020 var en del opblomstring af trådalger, derudover var der kransnålalger, vandranunkel, vandkarse, bredbladet dunhammer, manna-sødgræs, rævehale, manna-sødgræs, tykbladet ærenpris, rørgræs, glanskapslet siv.

Padder: 15-20 stk kvækkende løvfrø + æg og haletudser, stor vandsalamander + larver, lille vandsalamander + larver, butsnudet frø, skrubbtudse.

Pleje: Intet behov for pleje.

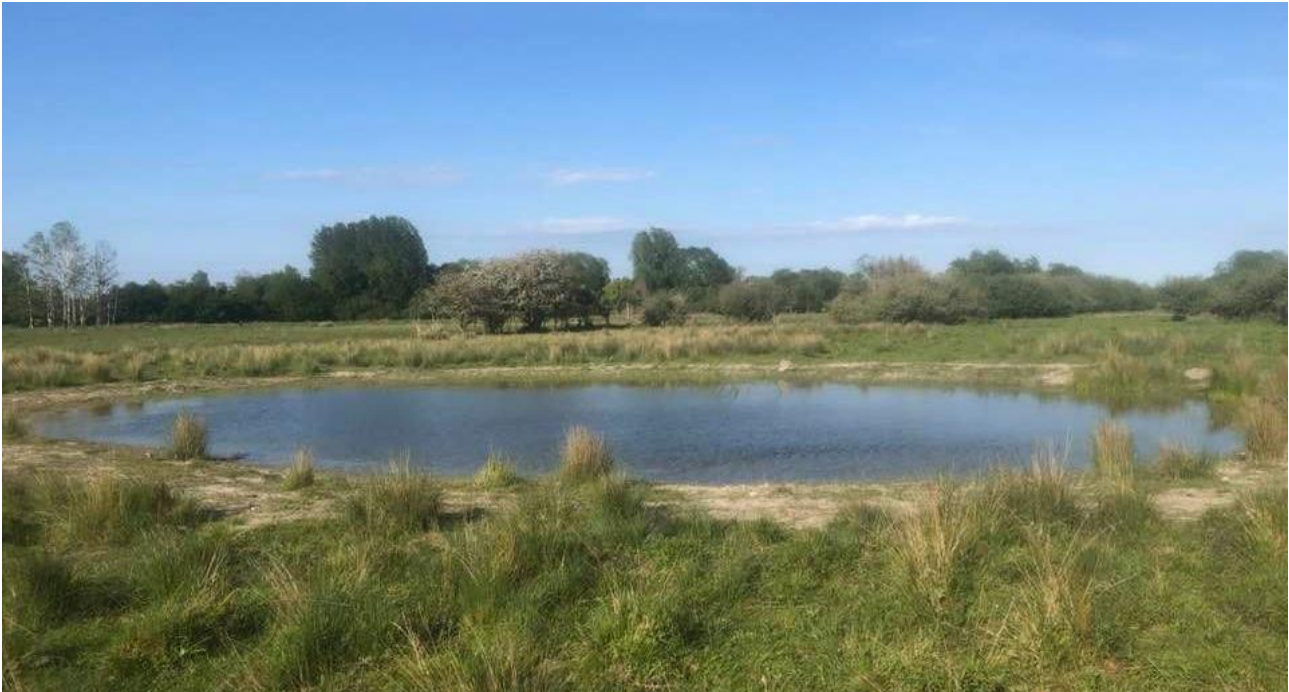
Lokalitet 6: Langengen, Svogerslev

Større lavvandet sø som ligger åbent på stort heget engareal, der sommer-afgræses af islandske heste. Søen er anlagt på lerbund og akvatisk - og sumpflora er langsomt ved for alvor at indfinde sig.

Padder: 5-6 stk kvækkende løvfrø, stor vandsalamander + larver, lille vandsalamander + larver, spidssnudet frø.

Pleje: Intet behov for pleje.

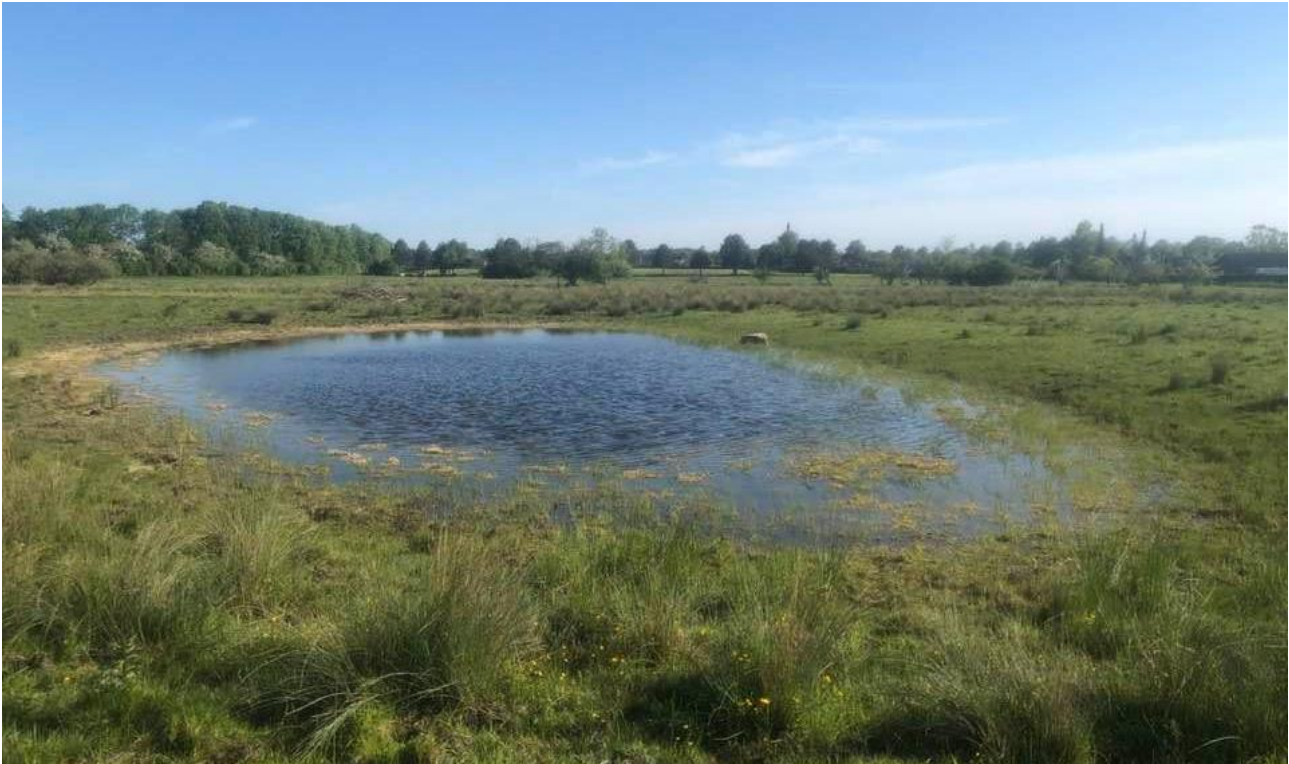
Lokalitet 7: Langengen, Svogerslev

Større lavvandet sø, som ligger åbent på stort heget engareal, der sommerafgræsses af islandske heste.

Flora: nogen opblomstring af trådalger, sumpstrå, kærpadderok, agerpadderok, tykbladet ærenspris, ferskenpileurt, vandpileurt, glanskapslet siv, blågrå siv, søkogleaks, krybhvene, rævehale, lysesiv.

Padder: 6-8 stk. kvækkende løvfrø + ægklumper, stor vandsalamander + larver spidssnudet frø, lille vandsalamander + larver.

Pleje: Intet behov for pleje.

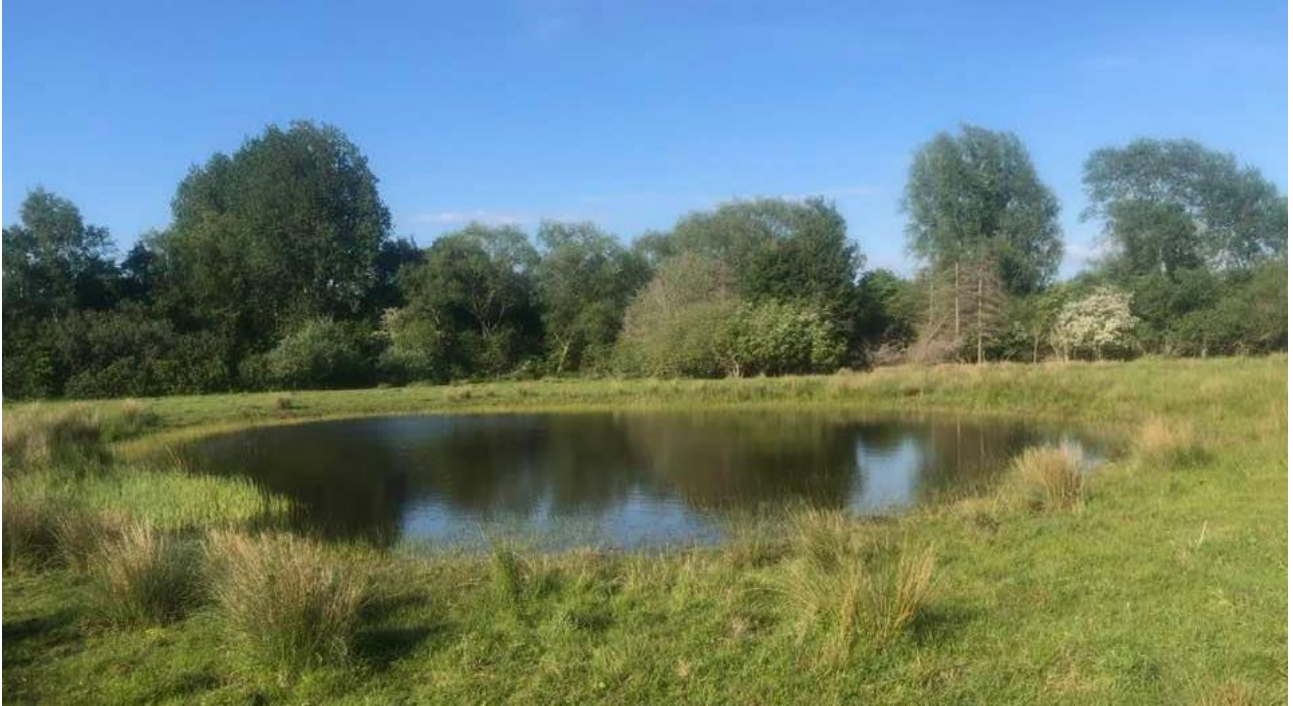
Lokalitet 8: Langengen, Svogerslev

Stor lavvandet sø som ligger omkranset af lund mod nord og øst. Søen er beliggende på et stort heget engareal, der sommer-afgræsses af islandske heste.

Padder: 4-5 stk. kvækkende løvfrø + ægklumper og haletudser, stor vandsalamander + larver, lille vandsalamander + larver, spidssnudet frø, skrubbtudse,

Pleje: Intet behov for pleje.

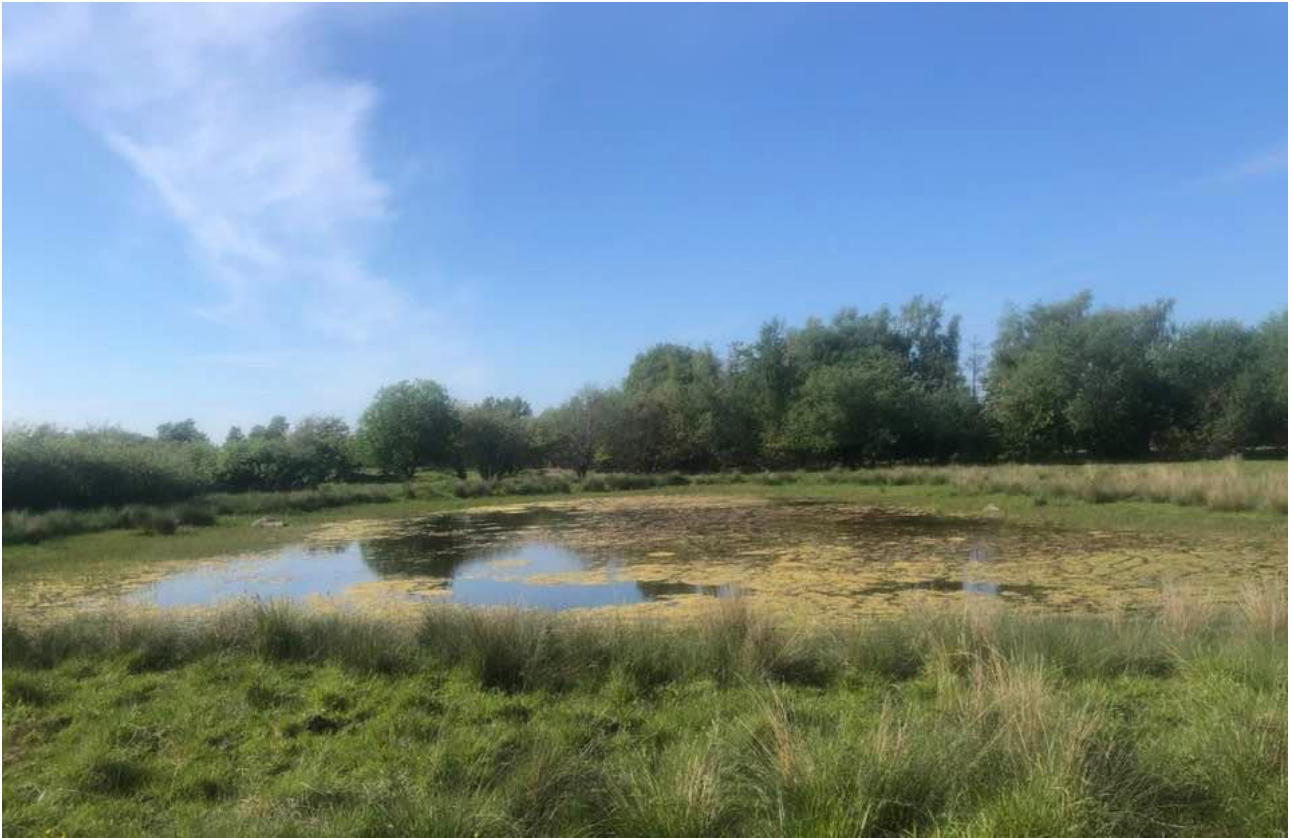
Lokalitet 9: Langengen, Svogerslev

Stor lavvandet sø, som ligger centralt placeret på stort heget engareal, der sommer-afgræsses af islandske heste. Mod nord og vest støder søen op til lund og pilebuskads.

Flora: Voldsom opblomstring af trådalger, kærpadderok, kransnålalger, manna-sødgræs, svømmende vandaks, vandpileurt, vandranunkel, bredbladet dunhammer, grenet pindsvineknop, vejbred-skeblad, blågrå siv, manna-sødgræs, glanskapslet siv.

Padder: 15-20 stk. kvækkende løvfrø + ægklumper og haletudser, stor vandsalamander + larver, lille vandsalamander + larver, spidssnudet frø, butsnudet frø + ægklumper af brune frøer, skrubtudse + ægstreng.

Pleje: Der er ikke behov for pleje.

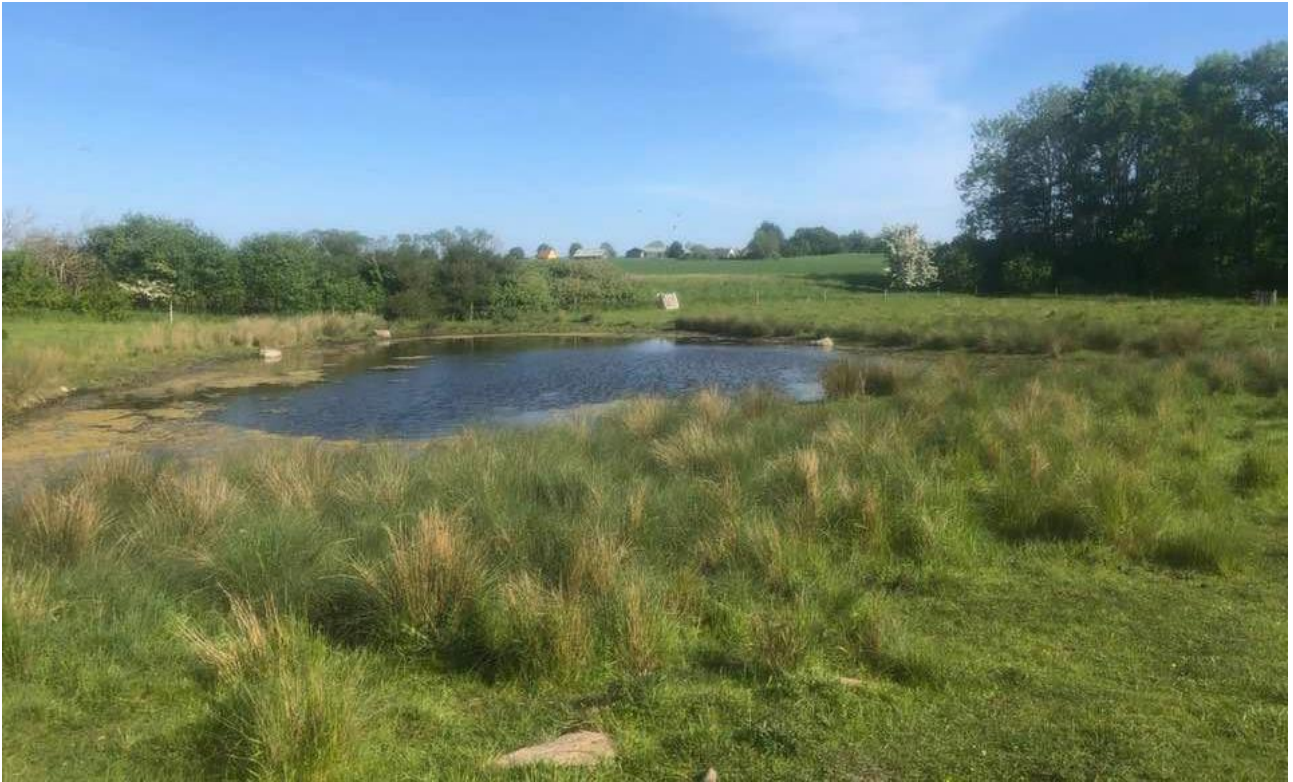
Lokalitet 10: Langengen, Svogerslev.

Større ret lavvandet sø, som støder direkte op til levende hegn med tjørn og slåen. Søen ligger på et stort heget engareal, der sommer-afgræsses af islandske heste.

Padde: 8-10 stk. kvækkende løvfrø + haletudser, stor vandsalamander + larver, spidssnudet frø + nyforvandlede spidssnudet frø, lille vandsalamander + larver, skrubtudse + haletudser og nyforvandlede skrubtudser,

Pleje: Der er ikke behov for pleje.

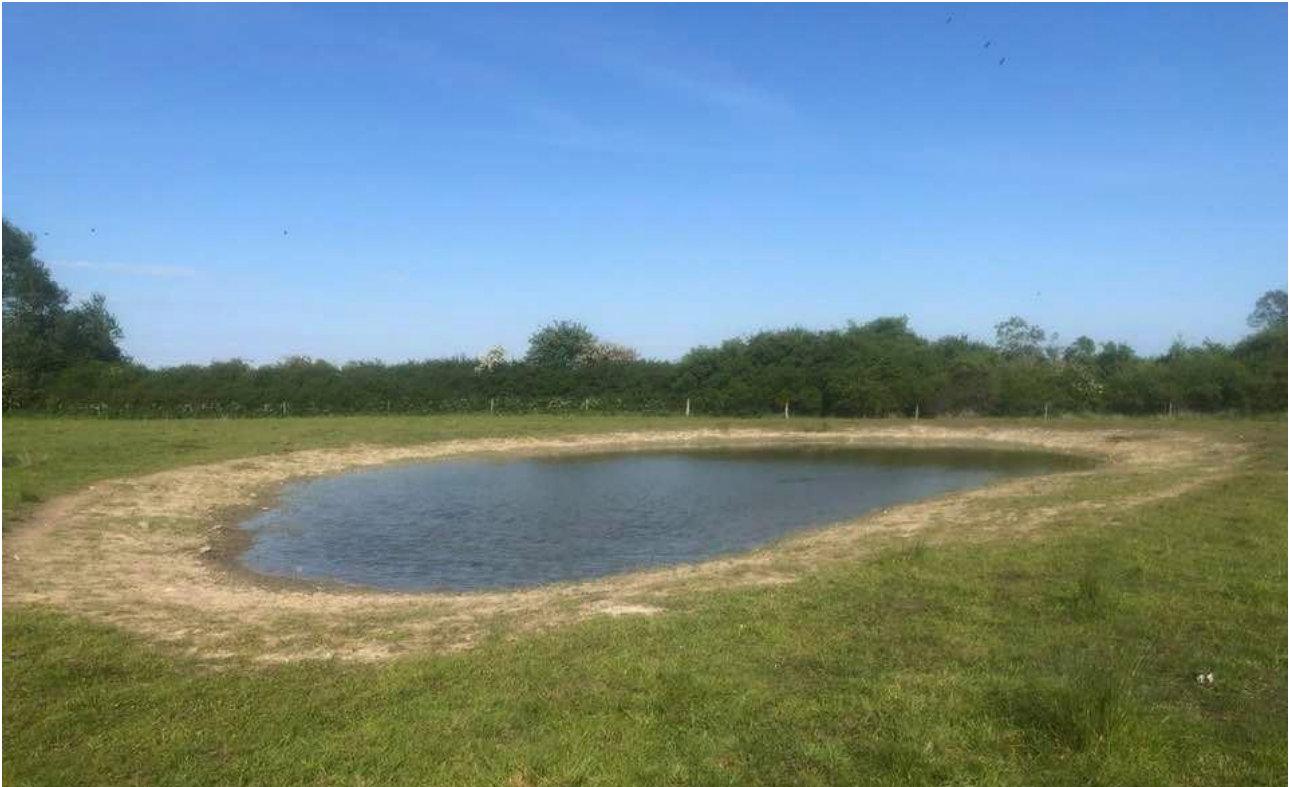
Lokalitet 11: Langengen, Svogerslev.

Stor lavvandet sø, som ligger på stort heget engareal omkranset af levende hegn med hvidtjørn og slåen. Arealet afgræsses af islandske heste. Sumpflora og akvatisk flora har svært ved at etablere sig på den meget lerrige bund.

Padder: 4-5 stk. kvækkende løvfrø, stor vandsalamander, lille vandsalamander.

Pleje: Der er ikke behov for pleje.

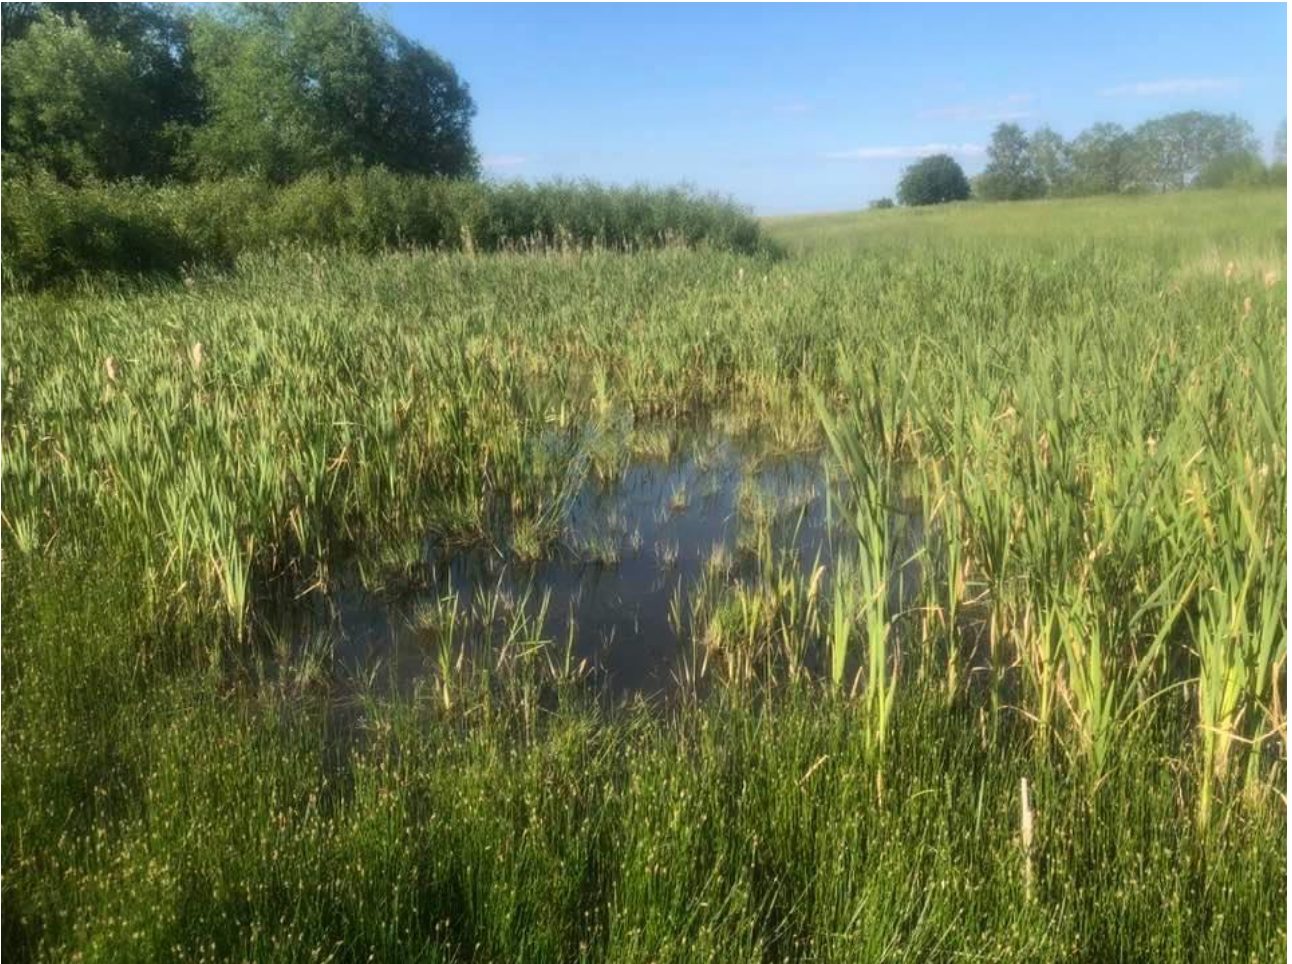
Lokalitet 12: Dømmeshøj, Svogerslev.

Lidt større, meget lavvandet sø som er beliggende op til villahaver mod vest og et større rekreativt sletteareal, som driftes med høslet.

Padder: 3 stk. kvækkende løvfrø + ægklumper, stor vandsalamander + larver, butsnudet frø + ægklumper, lille vandsalamander + larver.

Plejebehov: Maskinel uddybning af søen med 30-40 cm, hvilket samtidig vil fjerne opvækst af pil og dunhammer.

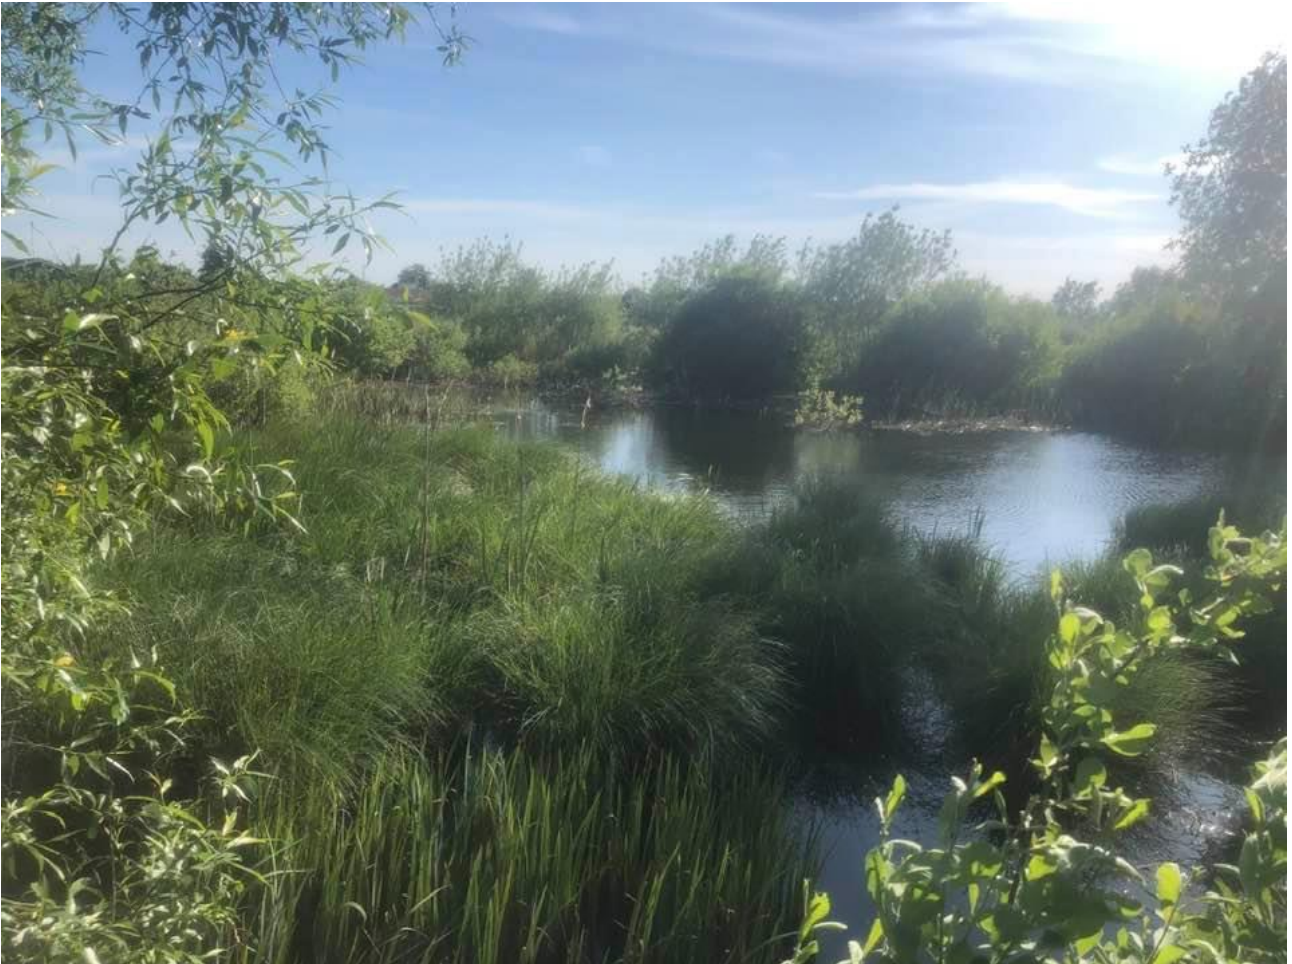
Lokalitet 13: Svogerslev, friareal for enden af Enghaven.

Større sø, mose og engareal, som er beliggende på større sletteareal lige nord for Svogerslev. Arealet holdes åbent med slåning. Søen er forholdsvis lavvandet og tilstanden er meget afhængig af nedbørsmængderne.

Padder: 3-4 stk. kvækkende løvfrø, stor vandsalamander + larver, spidssnudet frø, butsnudet frø, skrubbtudse, lille vandsalamander + larver.

Plejebehov: Der er ikke behov for pleje.

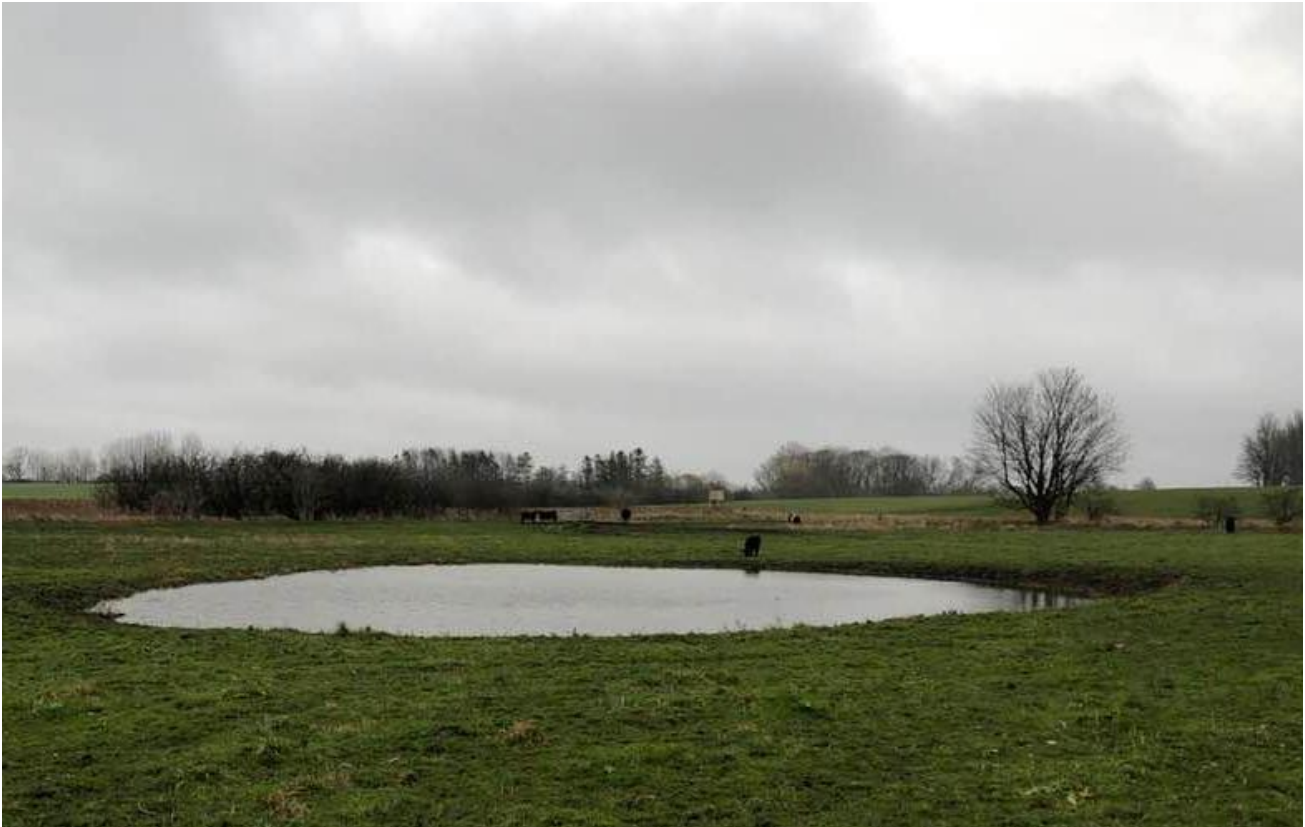
Lokalitet 14: Kærgården vestligste. Foto fra december, 2020.

Den helt nye sø er beliggende på brakmark, som for nyligt er blevet heget og nu afgræsses intensivt af galloway på helårsbasis. Arealet vil på sigt få eng- og overdrevslignende karakter. Søen var i maj og juni noget uklar og var under begyndende tilgroning med dunhammer, men kreaturerne påvirkning af søen ser ud til at gavne ift. tilgroning.

Padder: 4-5 stk. kvækkende løvfro, stor vandsalamander, lille vandsalamander, skrubtudse.

Pleje: Intet behov for pleje.

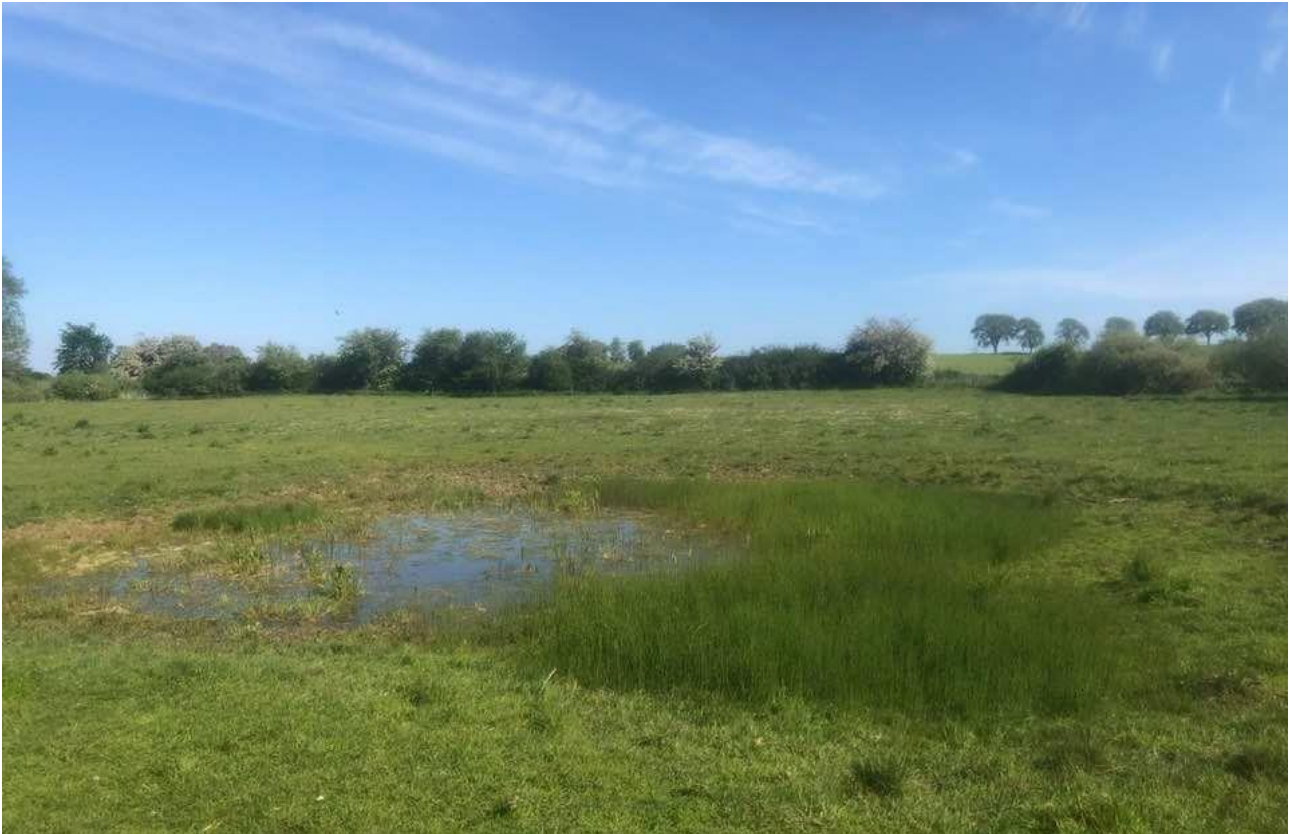
Lokalitet 15: Kommunalt areal ved Margrethehåbsvej, nordligste.

Den lille sø er beliggende på større engareal som omkranses af levende hegn. Engen afgræsses intensivt af galloway på helårsbasis.

Padder: 7-8 stk. kvækkende løvfrø, ynglende stor vandsalamander + larver, lille vandsalamander + larver, butsnudet frø, skrubbudse.

Pleje: Intet behov for pleje.

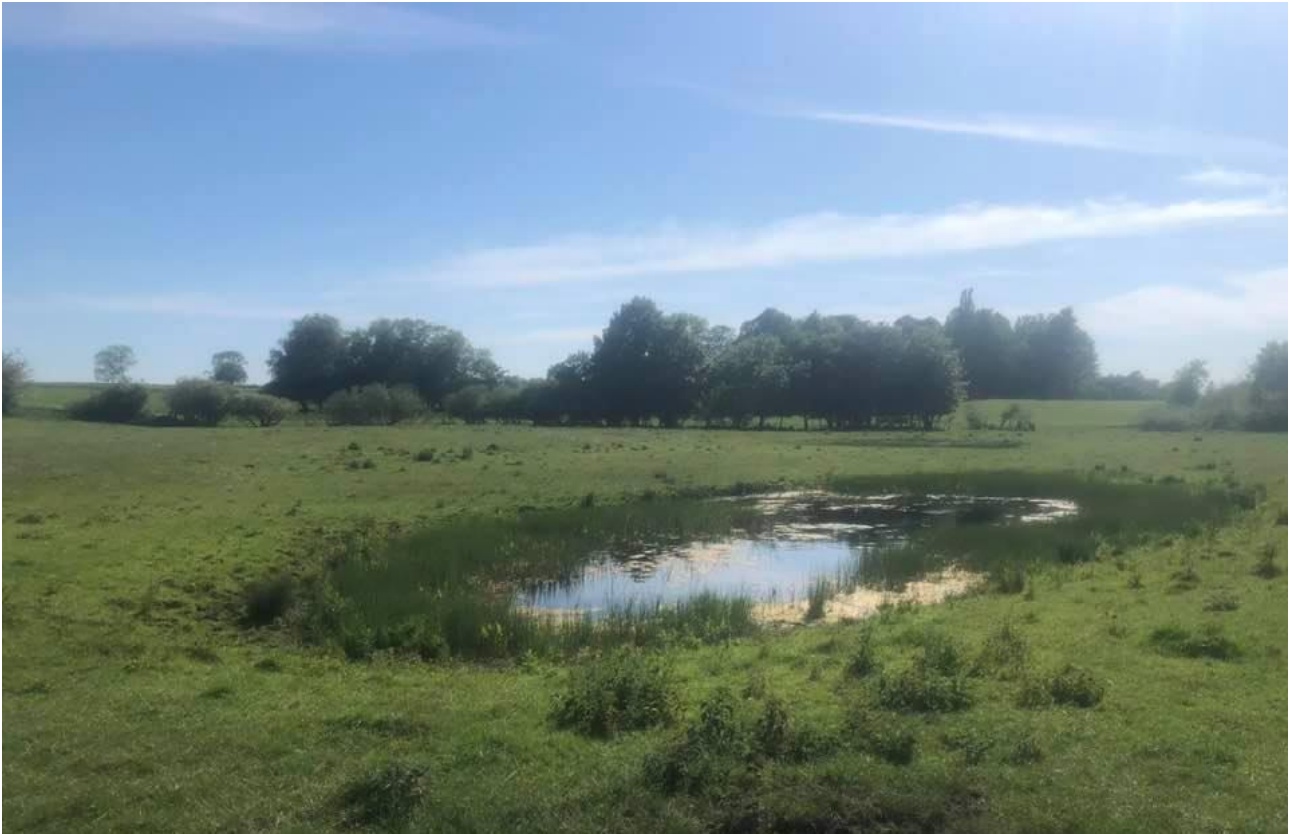
Lokalitet 16: Margrethehåbsvej.

Den aflange, mindre sø er beliggende på en intensivt afgræsset engparcel. Søen er ret næringsrig med tørveagtig bund. Arealet afgræsses af gallowaykreaturer på helårsbasis.

Padder: 5-6 stk. kvækkende løvfrø + ægklumper, stor vandsalamander + larver, lille vandsalamander + larver, butsnudet frø og skrubbtudse.

Pleje: Der er ikke behov for pleje.

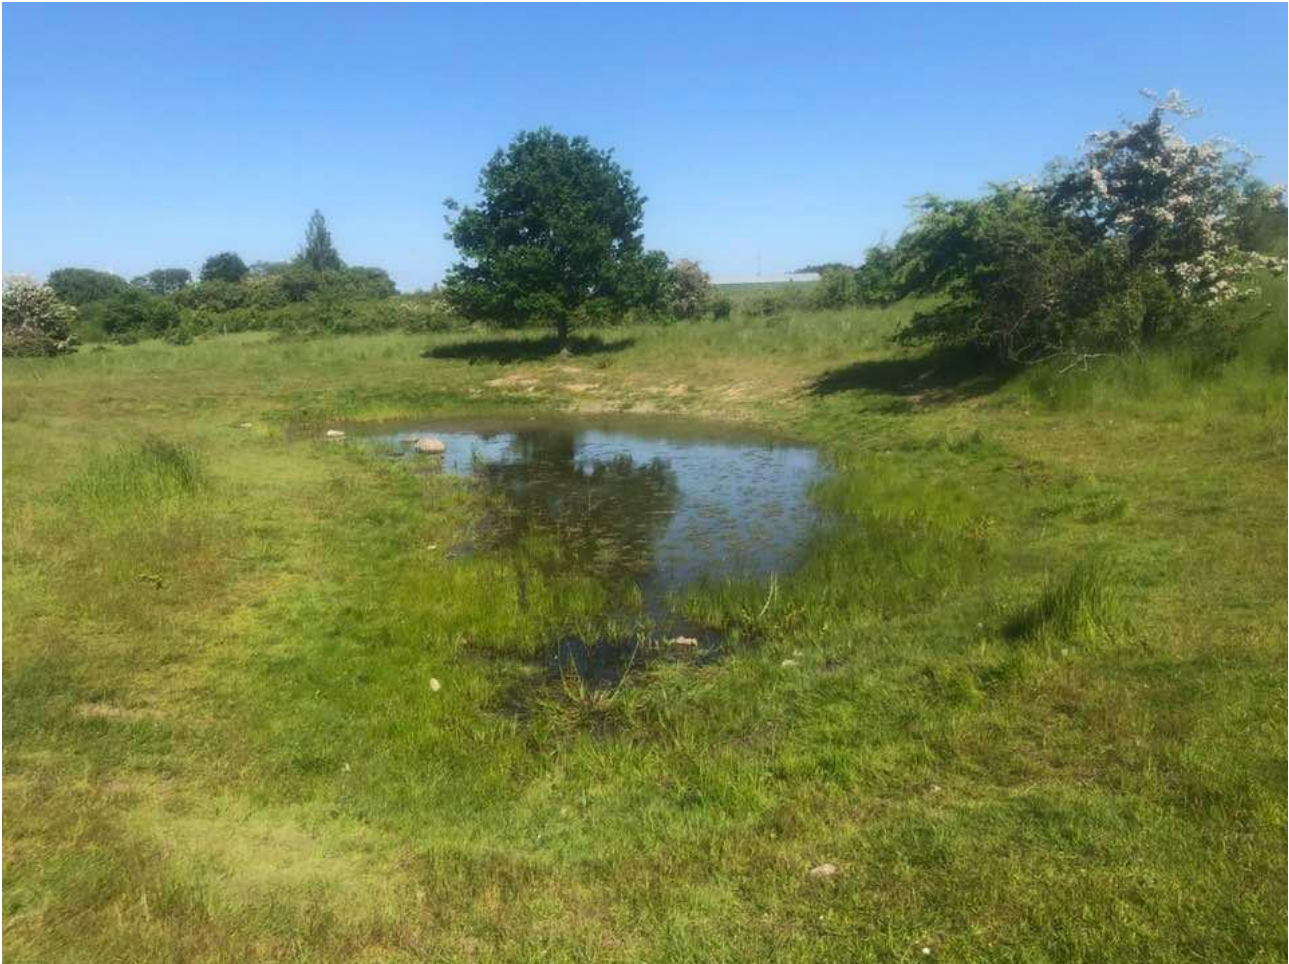
Lokalitet 17: Hørhusene, sydlige sø på det kommunale "overdrev".

En mindre sø, som i det tidlige forår har en ganske stor vandflade, men hvor vandfladen hurtigt svinder, indtil søen næsten er forsvundet hen på sommeren. På denne baggrund må det formodes at der stadig er fungerende dræn, der delvist afvander søen. Søen er beliggende på kuperet overdrevsareal med spredt opvækst af buske. Overdrevet er omkranset af levende hegn, og arealet er således optimalt for løvfrøer og andre padder.

Padder: 10-12 stk. kvækkende løvfrø + ægklumper, stor vandsalamander + larver, lille vandsalamander + larver.

Pleje: Der er behov for eftersøgning og afskæring af dræn.
