ROSKILDE
KOMMUNE

Monitering af løvfrø i søer ved Svogerslev og Boserup

Veje og Grønne områder Roskilde Kommune 2020

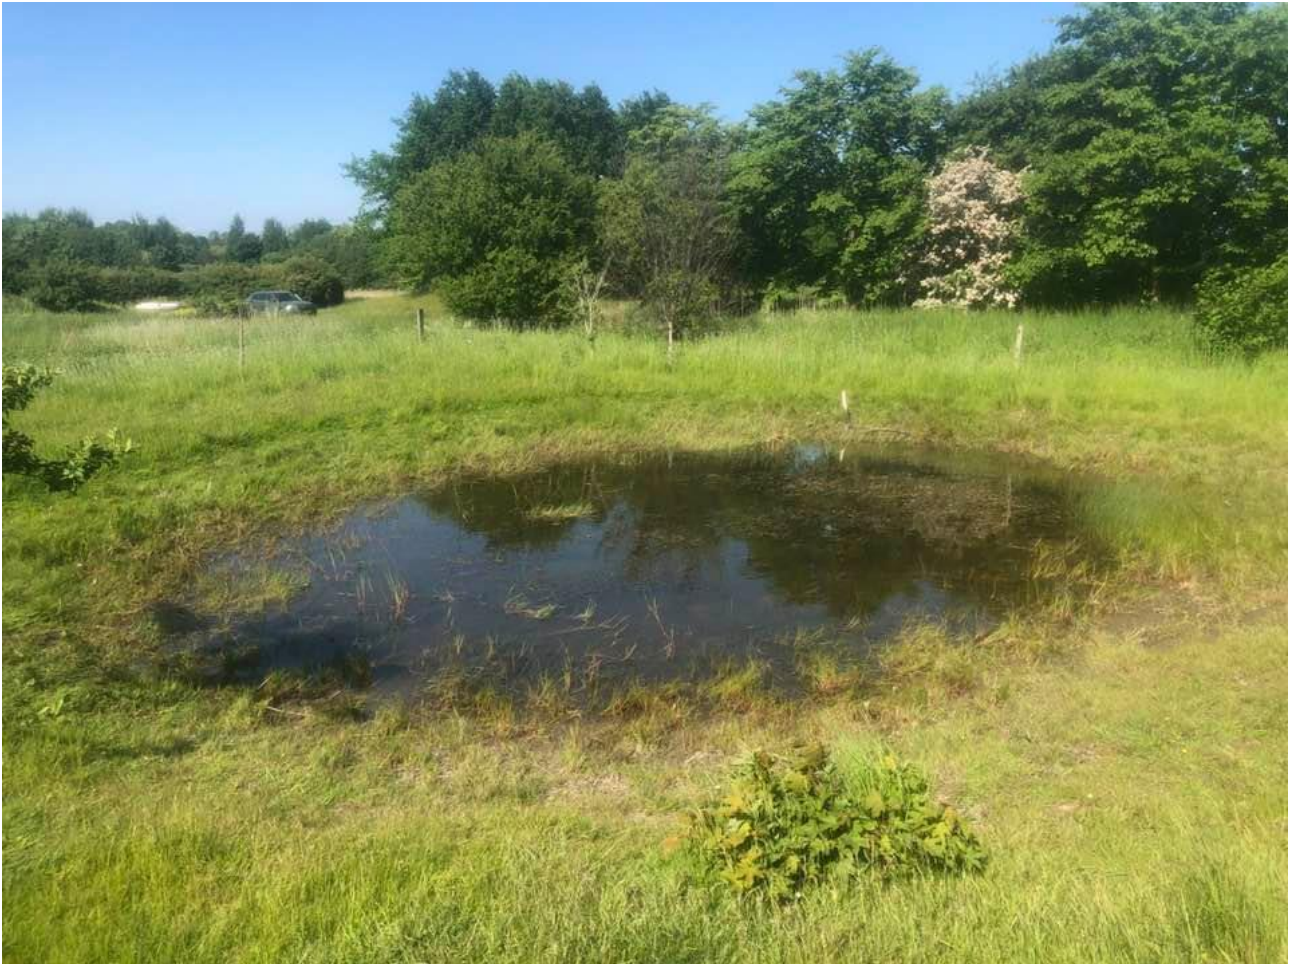
Lokalitet 18: Hørhusene, nordlige sø på det kommunale "overdrev".

Den lille sø er beliggende på en kuperet fold omkranset af levende hegn. Det lille overdrev afgræsses af får.

Padder: 8-10 kvækkende løvfrø + haletudser af løvfrø, stor vandsalamander + larver af stor vandsalamander, lille vandsalamander + larver.

Pleje: Intet behov.

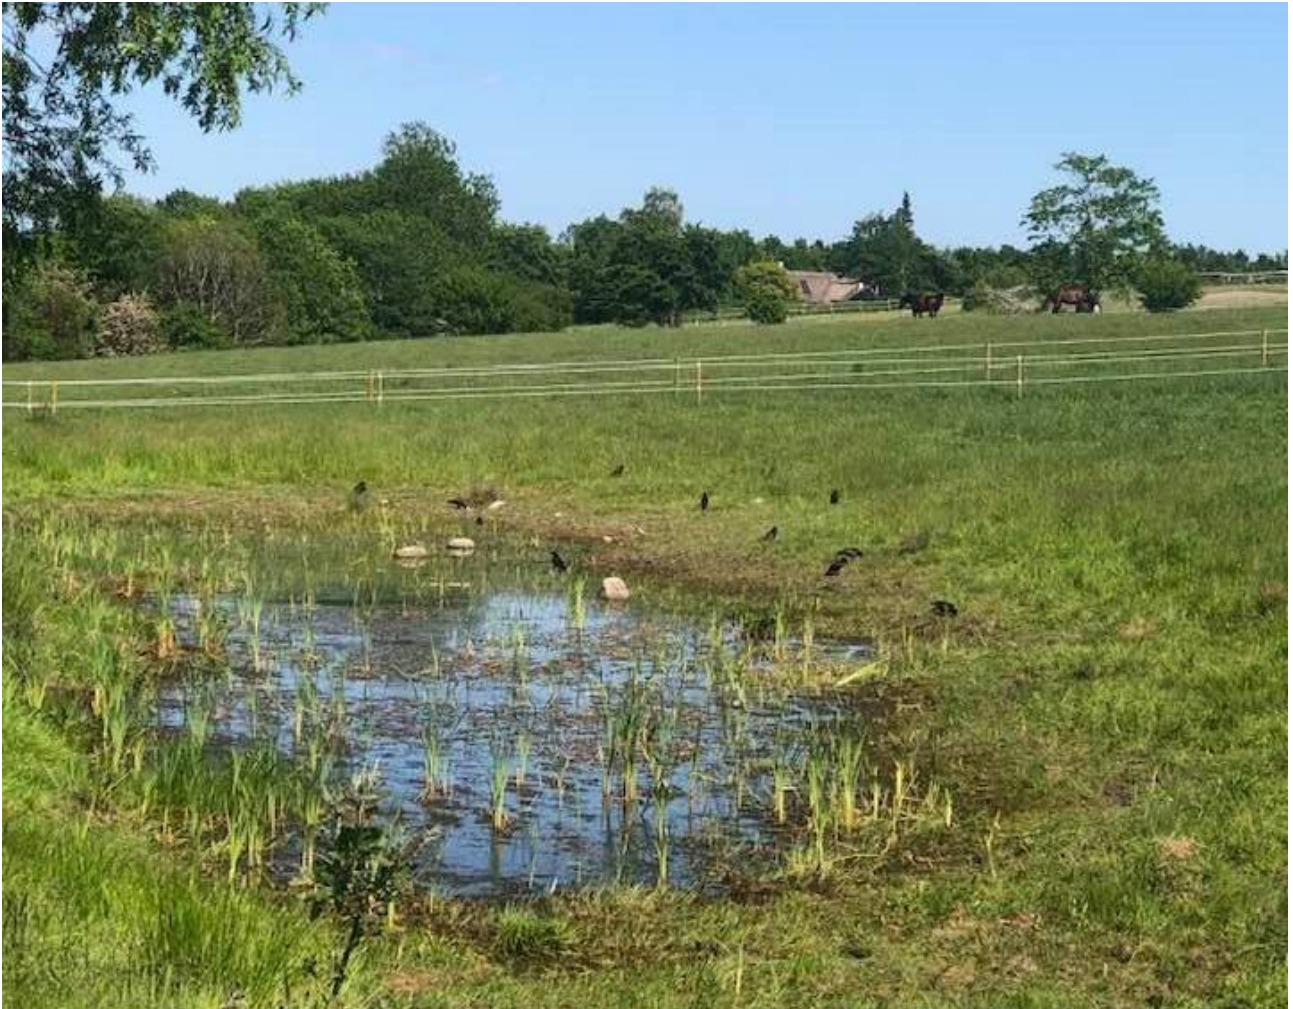
Lokalitet 19: Hørhusene, Rideskolen.

Mindre, lavvandet sø beliggende på rideskolens kommunale jord som afgræsses af heste. Søen viser en høj grad af tilgroning og tørrer tidligt ud i tørre, varme somre!

Padder: 6-8 stk. kvækkende løvfrø + ægklumper, stor vandsalamander + larver, skrubtudse, lille vandsalamander + larver.

Pleje: Søen bør uddybes, da den ofte tørrer for tidligt ud på sommeren, inden paddeynglen når at forvandle sig. Det er vigtigt, at søen til stadighed afgræsses.

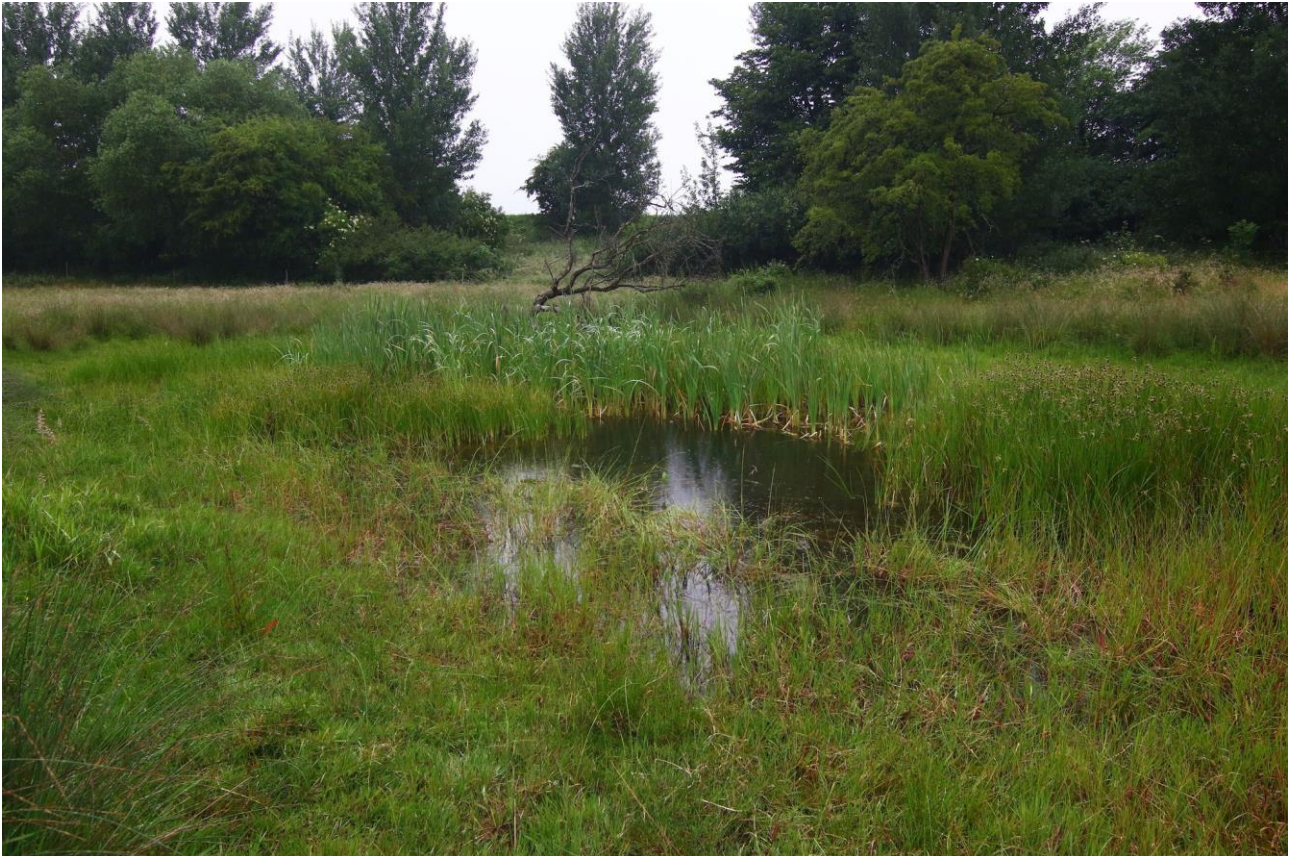
Lokalitet 20: Hørhusene, Boserup-engen syd.

Den lille sø er beliggende på et engareal omgivet af levende hegn og gamle træer. Søen er en meget lavvandet med meget store bredzoner i foråret. Søen tørrer ofte ud sidst på sommeren. Arealet afgræsses af islandske heste og kreaturer

Padder: 20-25 stk. kvækkende løvfrø + ægklumper og haletudser, stor vandsalamander + larver, lille vandsalamander + larver.

Pleje: Intet behov for pleje.

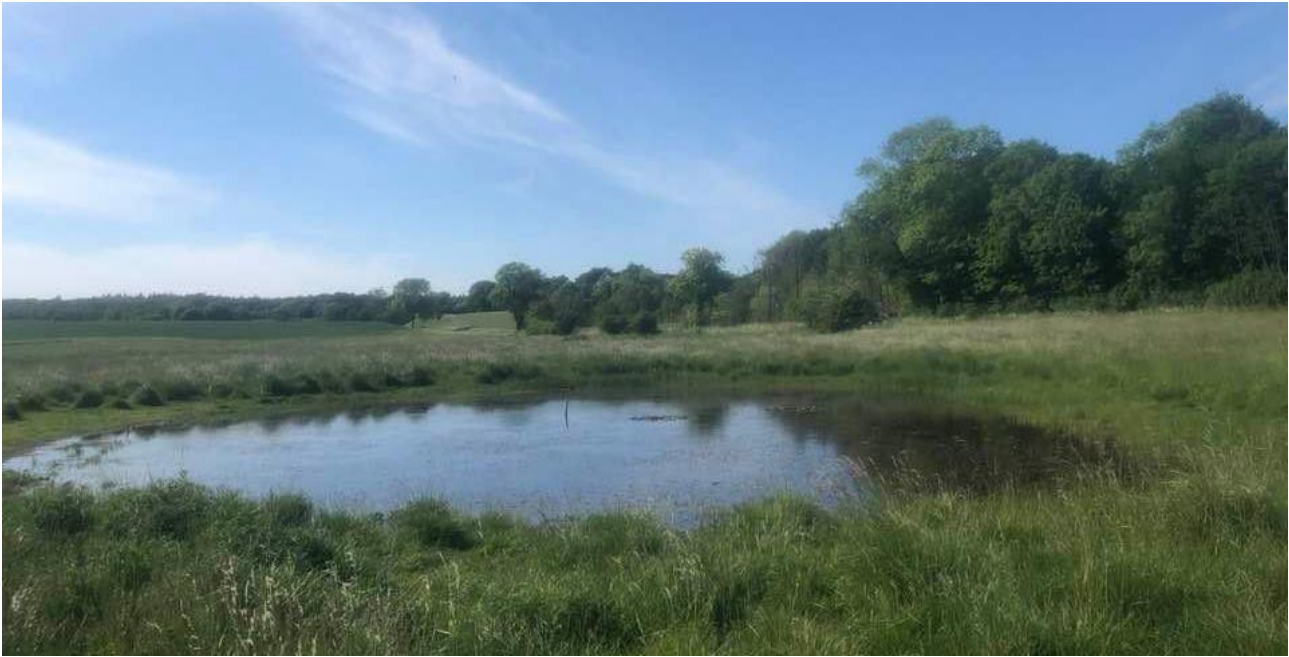
Lokalitet 21: Hørhusene, Boserup-engen øst.

Større sø beliggende på engareal som afgræsses af islandske heste. Formentligt bliver søen oversvømmet fra den nærliggende å i højvandssituationer. Søen er forholdsvis dyb med veldefineret smal bredzone.

Padder: 3 stk. kvækkende løvfrø, skrubbtudse, lille vandsalamander.

Pleje: intet behov for pleje.

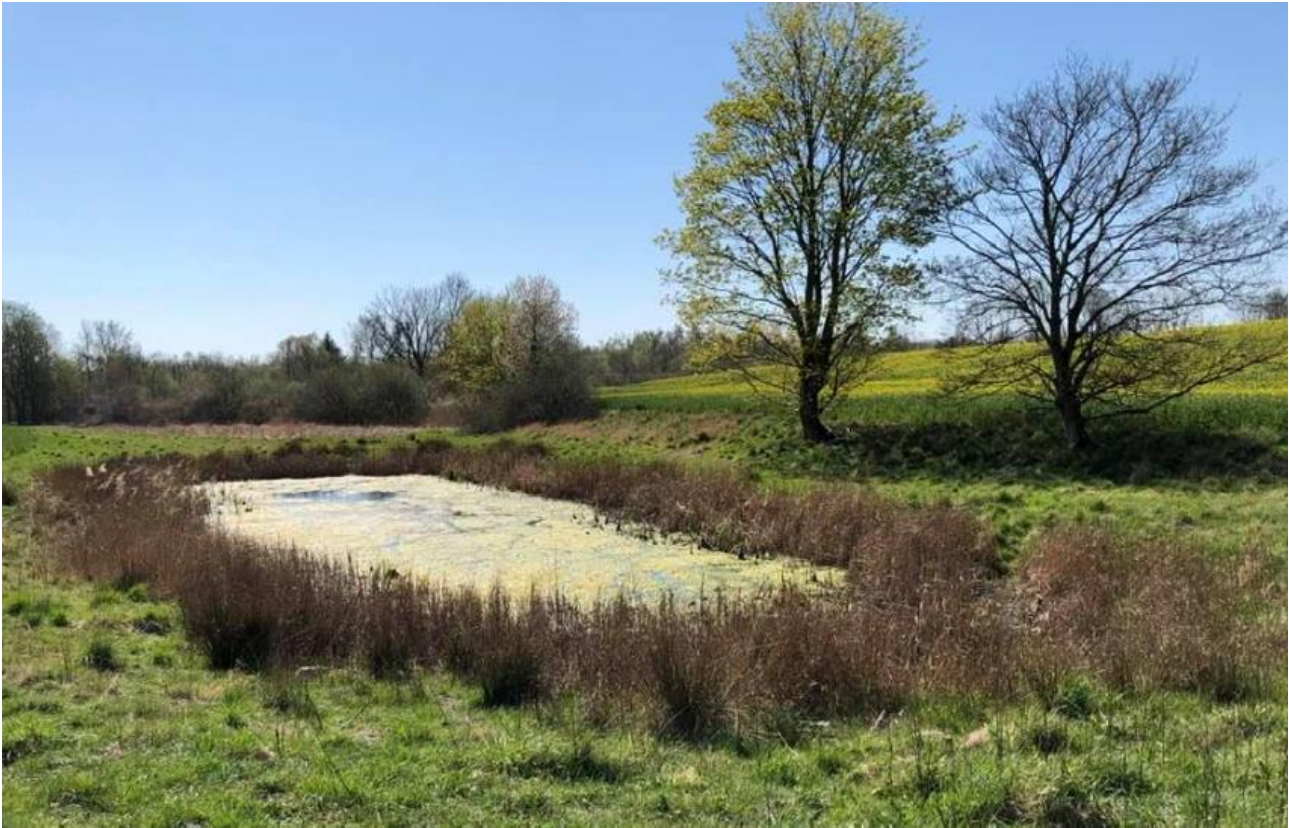
Lokalitet 22: Boserupvej, Parcelgården.

Søen er forholdsvis dyb med en smal bredzone. Søen er beliggende på mindre friareal direkte neden for dyrket agerjord, og støder mod nord op til Boserupvej og mod syd ned til mose- og engparcel. Søen er meget eutrofieret.

Flora: Søen er meget eutrofieret og der er voldsom opvækst af trådalger som "kvæler" de andre vandplanter som vandranunkel, vandpileurt, hvid åkande. Bredzonen er tilgroet med kogleaks.

Padder: 5-6 stk. kvækkende løvfrø, stor vandsalamander, lille vandsalamander + larver af lille vandsalamander, skrubtudse.

Pleje: Ingen behov for pleje her og nu, men på sigt bør der etableres afgræsning og en større frizone uden opdyrkning og gødning, hvis det er muligt.
