# VANDLØBSRESTAURERING

ØVRE DEL AF VIBY Å – VANDOMRÅDE 04742 OG 08403

## TEKNISK-BIOLOGISK OG EJENDOMSMÆSSIG FORUNDERSØGELSE

INKLUSIVE DETAILPROJEKT

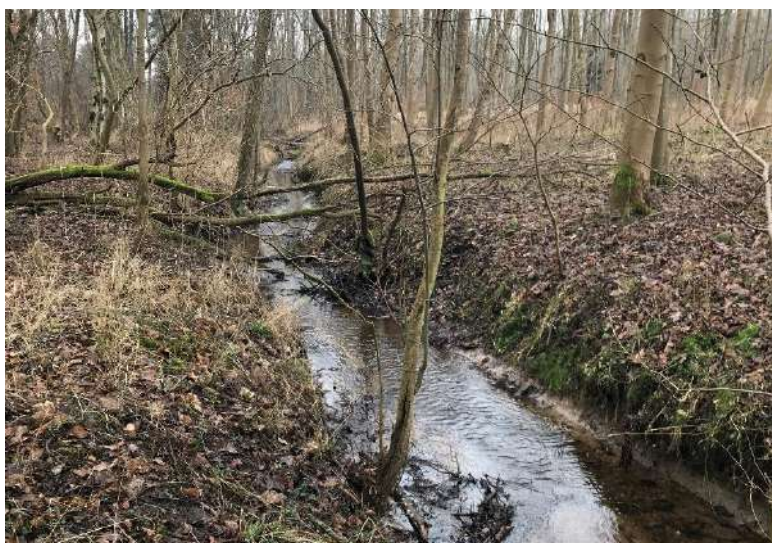
Figur 2-8 Skovstrækningen

Strækningen gennem skoven er privat og ikke omfattet af regulativerne. Strækningen bærer præg af stor variation og gode fysiske forhold, dog med en del sandvanding.

Det er i skoven ikke muligt at køre til vandløbet uden at foretage større rydninger forinden. Den fysisk indekssværdi er 23, og forholdene er klassificeret som gode (efter Århus indekset).

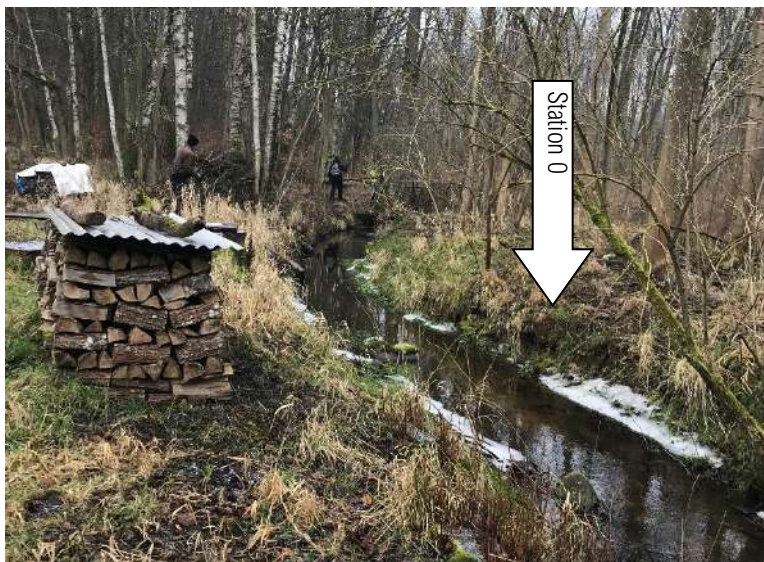
Figur 2-9 Station 0 ligger udfor haven på Skovvej nr. 6.

Strækningen er stadigvæk påvirket af den omkringliggende skov og har gode fysiske forhold, med mange grene og stammer i vandløbet. Dog er der stort set fravær af sten og grusmaterialer. Der foretages umiddelbart ingen vedligeholdelse af strækningen.

Strækningen er tydeligt påvirket af sandvandring og der er flere steder konstateret mellem 45-50 cm sandaflejring.

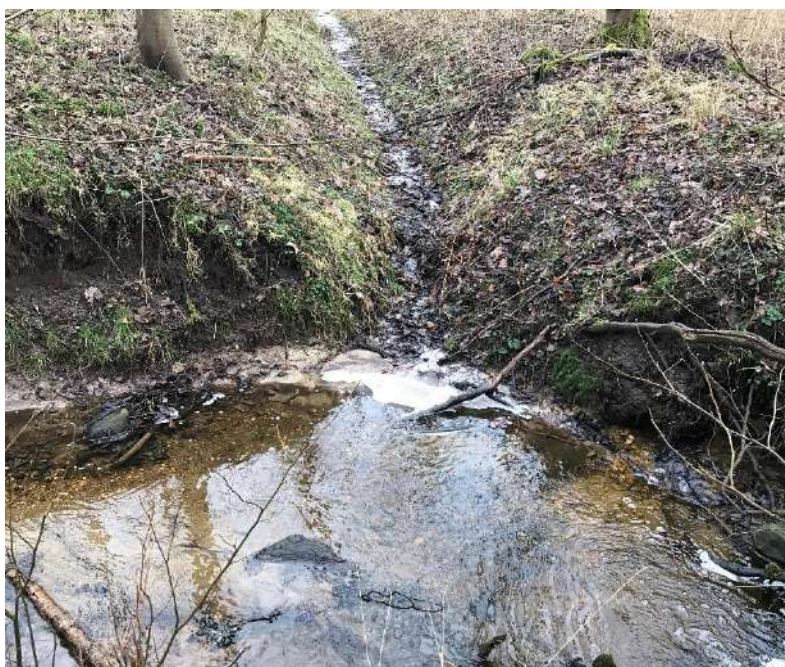
Figur 2-11 En af de utallige skovgrøfter der leder vand og sand til Viby Å

Gennemgang af området og vurdering af højdemodellen viser, at der langs størstedelen af vandområdet (fra station -160 til station 280) er etableret en lang række åbne grøfter med 40 meters interval der leder vand og materiale til Viby Å. Disse grøfter afvander skoven og vurderes at bidrage væsentligt til sandvandringen i Viby Å.

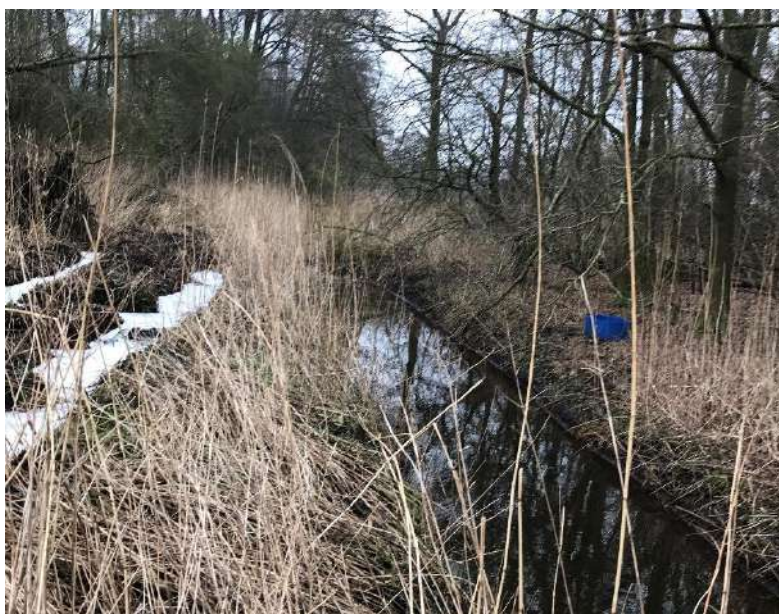
Figur 2-12 Den opstrøms del der er beliggende i skoven

Strækningen løber ud af skoven og langs et åbent område bestående af eng og overdrev, der begge er beskyttet efter naturbeskyttelseslovens §3. Sandvandringen på strækningen er betydelig og tiltaget i forhold til opstrøms strækninger og flere steder er der målt over 60 cm. sand.

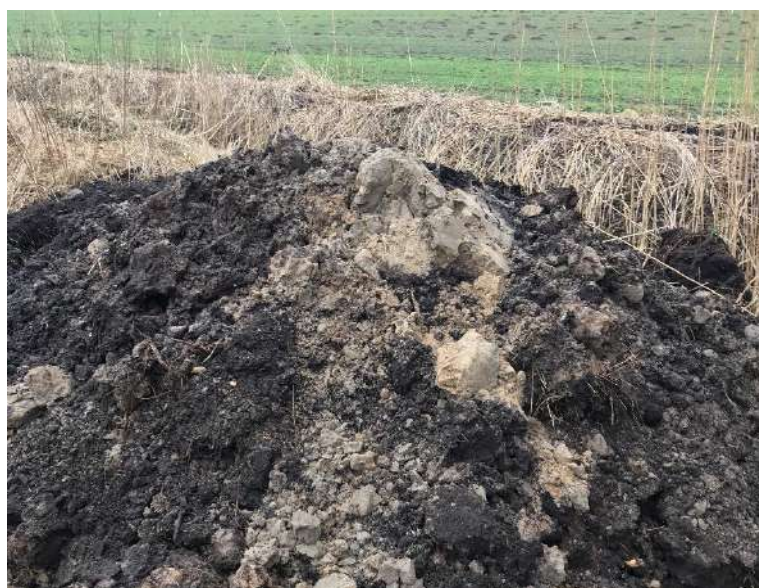
Figur 2-13 Jorden har et naturligt højt indhold af sand, hvorfor der vil ske en del udvaskning til vandløbet. Billede af jord opgravet i forbindelse med reparation af dræn.

En hel del af sandet i Viby Å kommer fra jorden der har et stort naturligt indhold af sand, Figur 2-13.

Det betyder at vandløbsvedligeholdelsen og beskyttelsen af vandløbet har stor betydning for sandvandringen i vandløbet. Der foretages en vedligeholdelse af strækningen, der forhindrer tilgroning af brinkerne, hvorfor materiale kontinuerlig udvaskes fra skråningsanlægget.

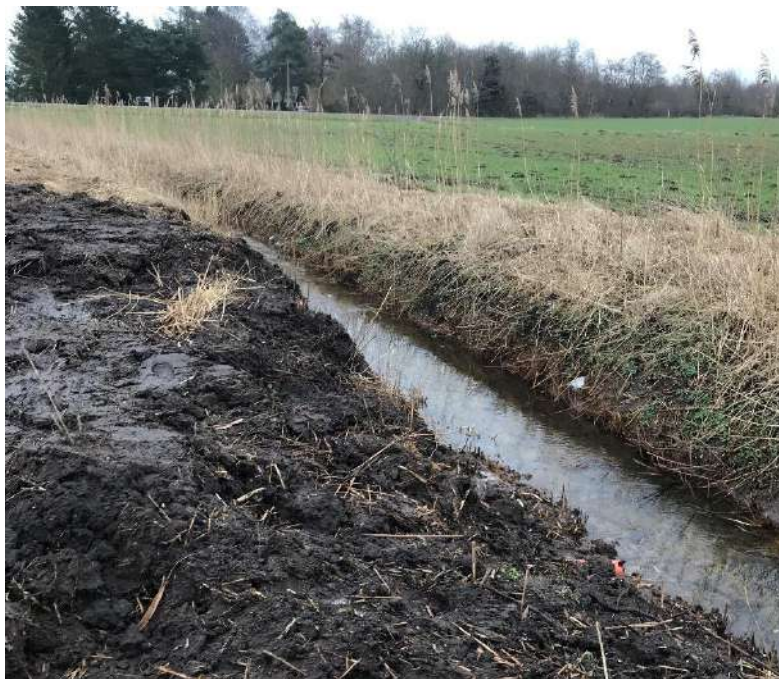
Figur 2-14 Strækningen langs markerne er påvirket af den intensive dyrkning og drænene ligger tæt

Denne strækning af Viby Å løber langs konventionelt dyrkede marker. Strækningen bærer tydeligt præg af sandvandring, og der er flere steder målt mere end 75 cm tykt sandlag.

Langs den nordlige side af vandløbet var der ved besigtigelsen en del drænarbejde, hvorfor der flere steder var gravet langs vandløbet og i anlægget.

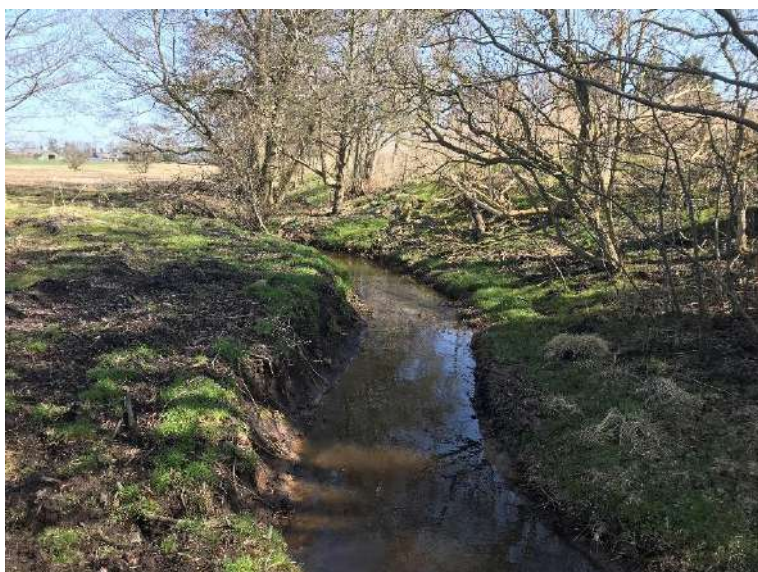
Figur 2-15 Strækningen der løber langs skoven og er mere naturligt med mæanderforløb og dybere partier

Strækningen er præget af sten- og grusbund og har på denne strækning et mere naturligt forløb med mæandere og dybe partier.

De fysiske forhold på strækningen er acceptable/gode med et fysisk indeks på 17-24.

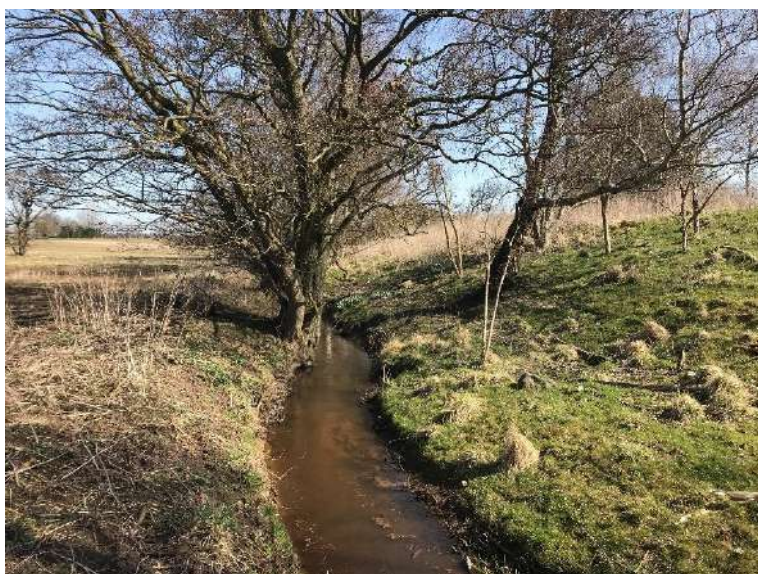
Figur 2-16 vandløbsstrækningen, hvor den løber igennem mose og eng.

Vandløbsbunden består primært af mudder og sand med mindre partier med grus og sten. Der er ved besigtigelsen målt op imod 50 cm sandaflejringer.

De fysiske forhold på strækningen er uacceptable med et fysisk indeks på 6.

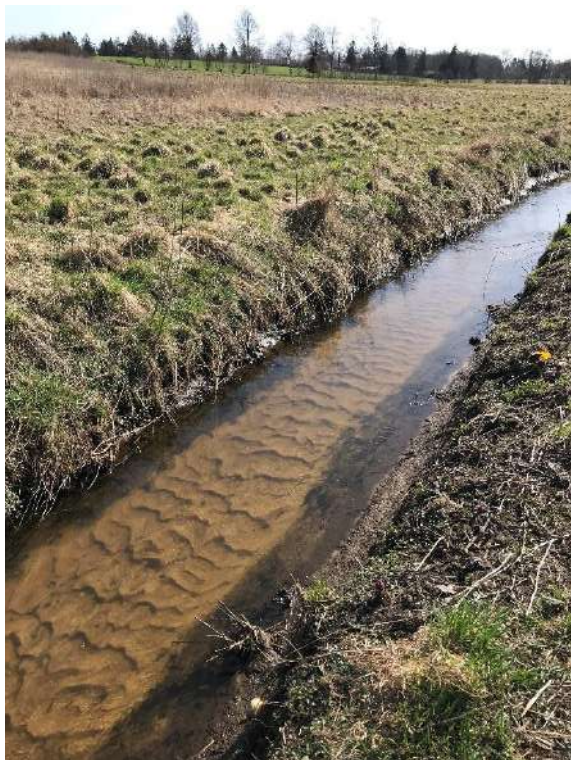
Figur 2-17 Vandløbsstrækning præget af store mængder sandvanding

Vandløbsbunden består primært af mudder og sand med mindre partier med grus og sten, og strækningen er præget af sandvanding.

De fysiske forhold på strækningen er uacceptable med et fysisk indeks på 4.

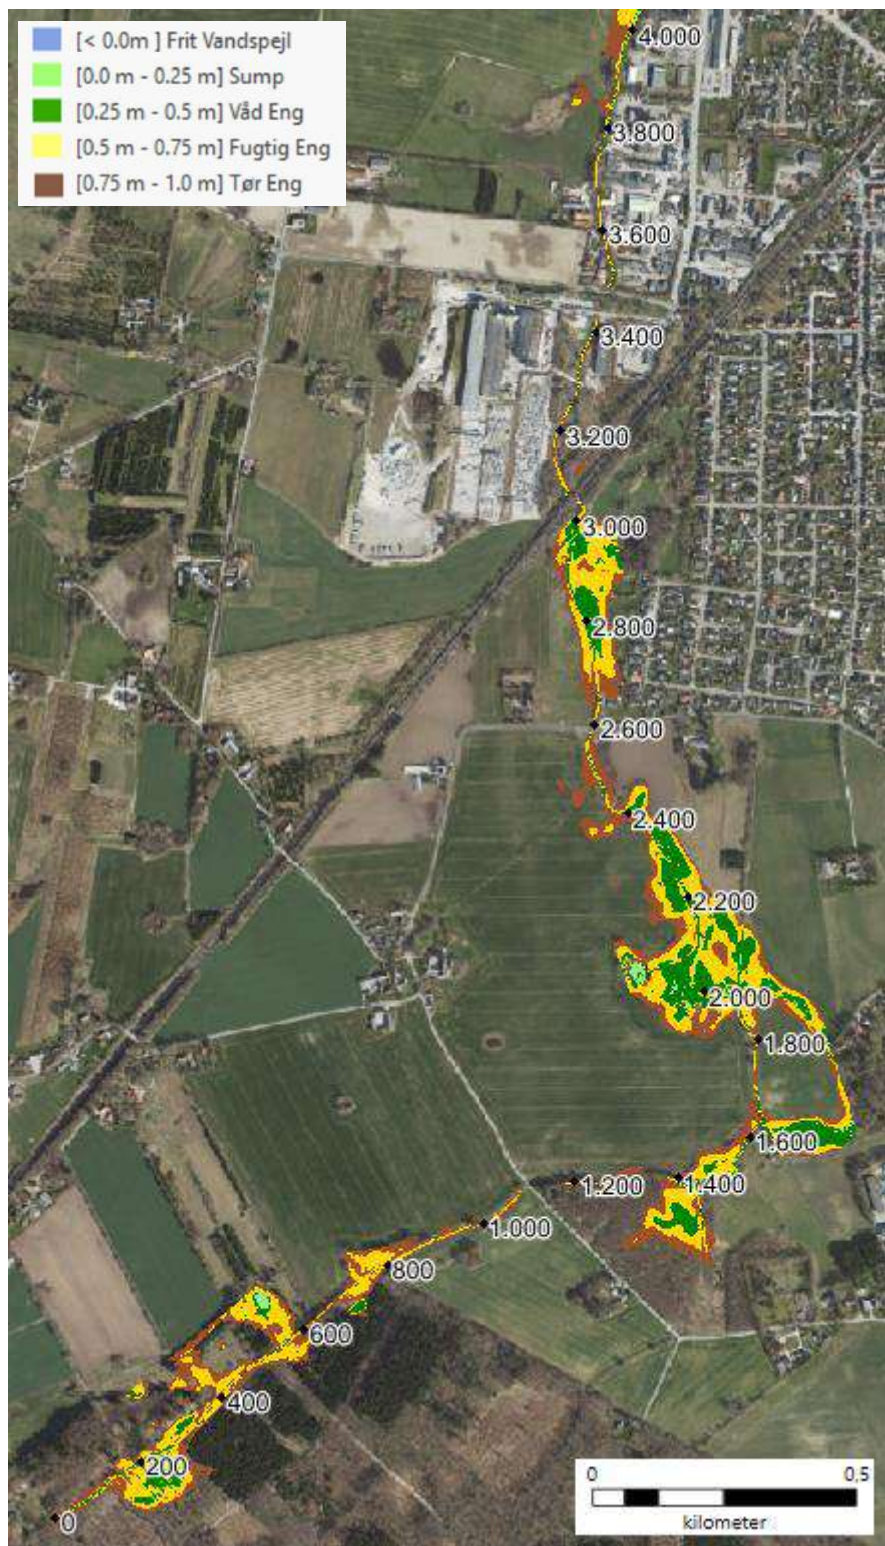
Figur 2-22 Eksisterende (opmålt) afvandingsforhold ved en vintermiddel.

Der er beregnet afvandingsforhold ved en vintermiddel for de eksisterende forhold (opmålingen) samt det gældende regulativ. Disse fremgår af Figur 2-22 og Figur 2-23, samt Kortbilag 2 og 3.

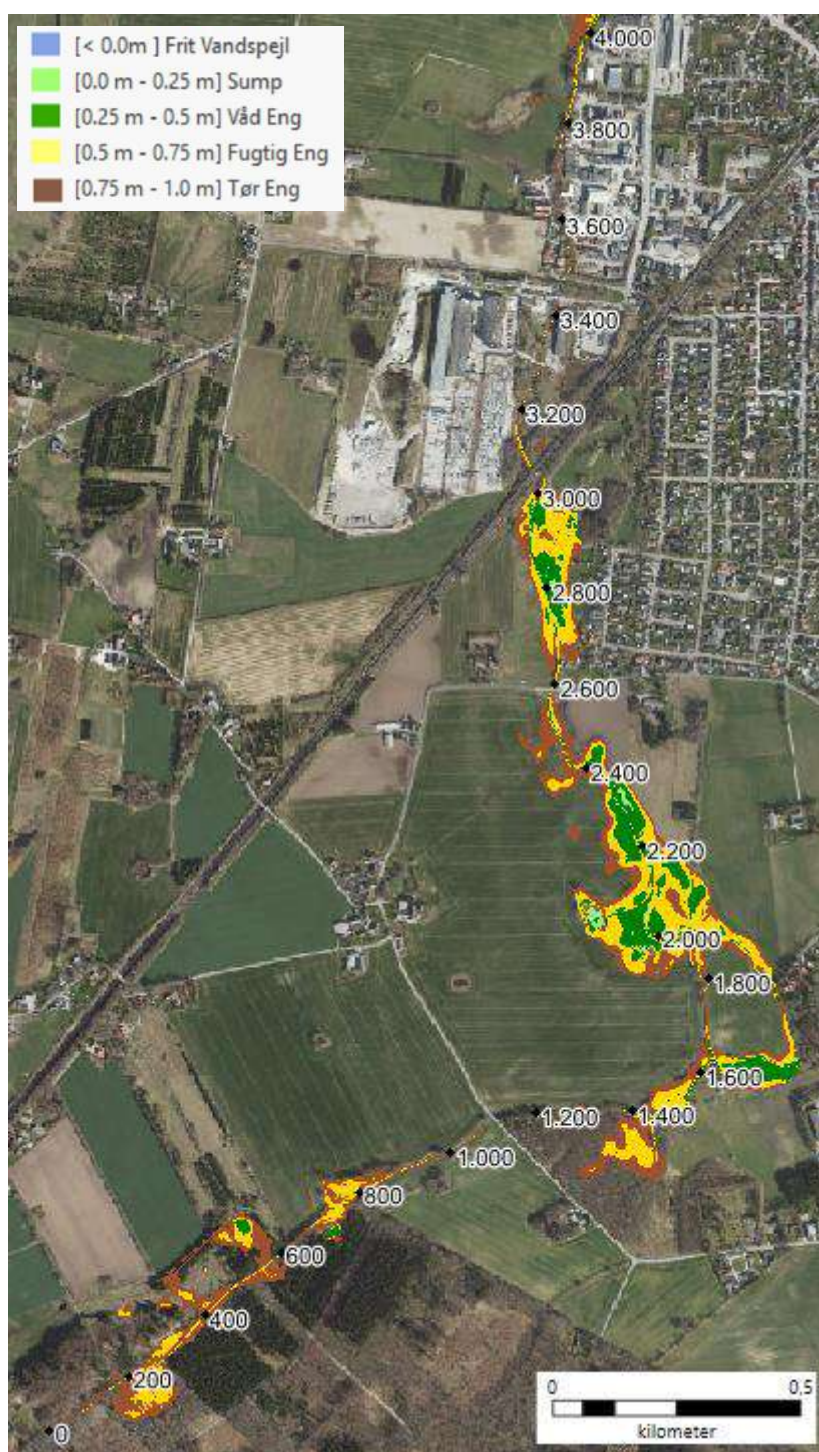
Figur 2-23 Regulativmæssige afvandingsforhold ved en vintermiddel.

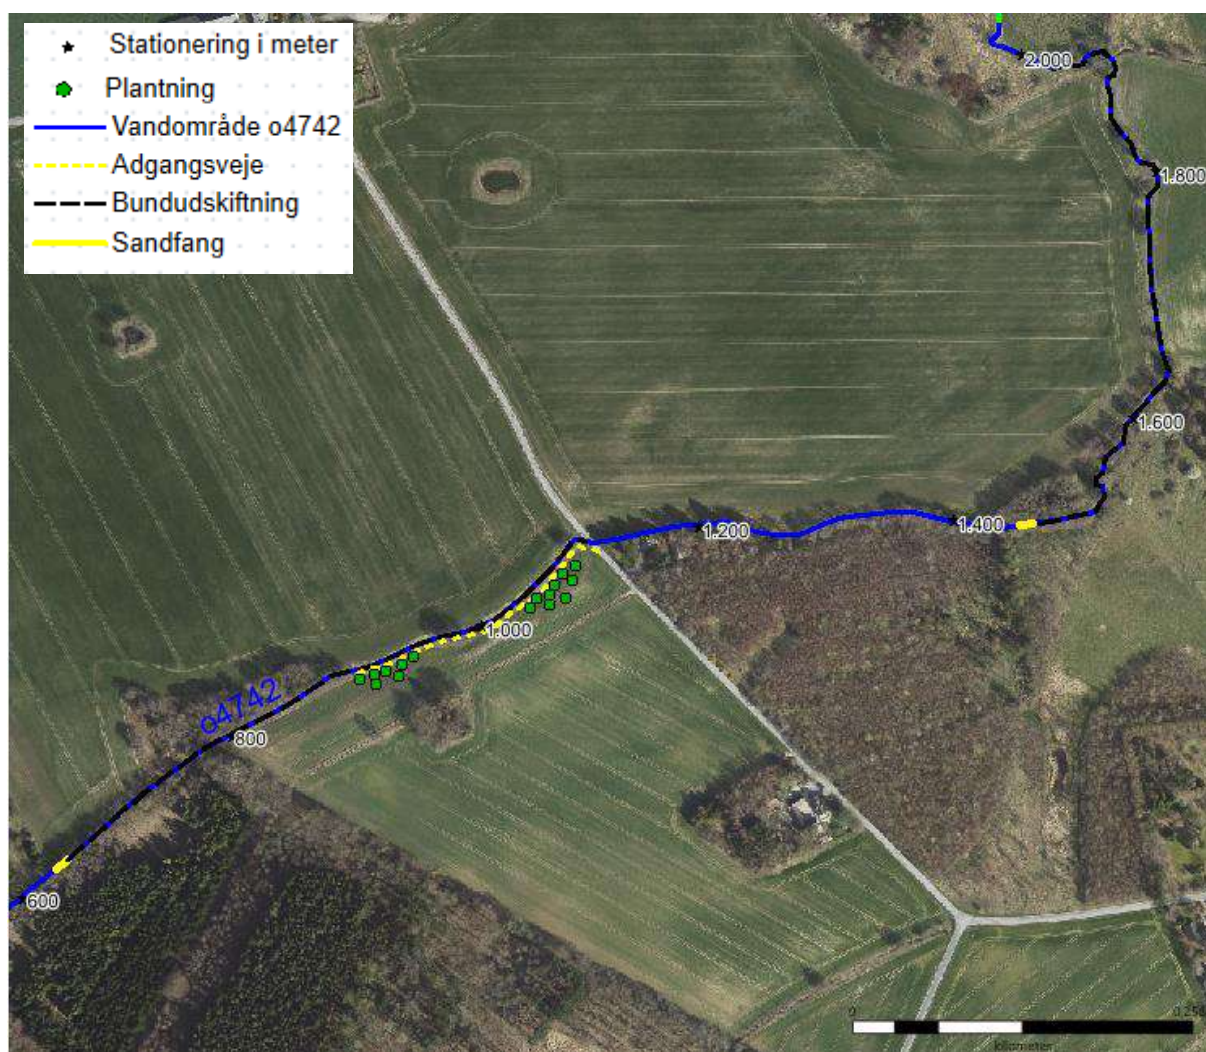
Figur 3-1 Overblik over anlægstiltag i vandområde o4742 på baggrund af luftfoto 2019.

Alle anlægstiltag der fremgår af kortbilag 5 samt Figur 3-1 og Figur 3-2 er opstillet efter stationsnumre i Tabel 3-1.

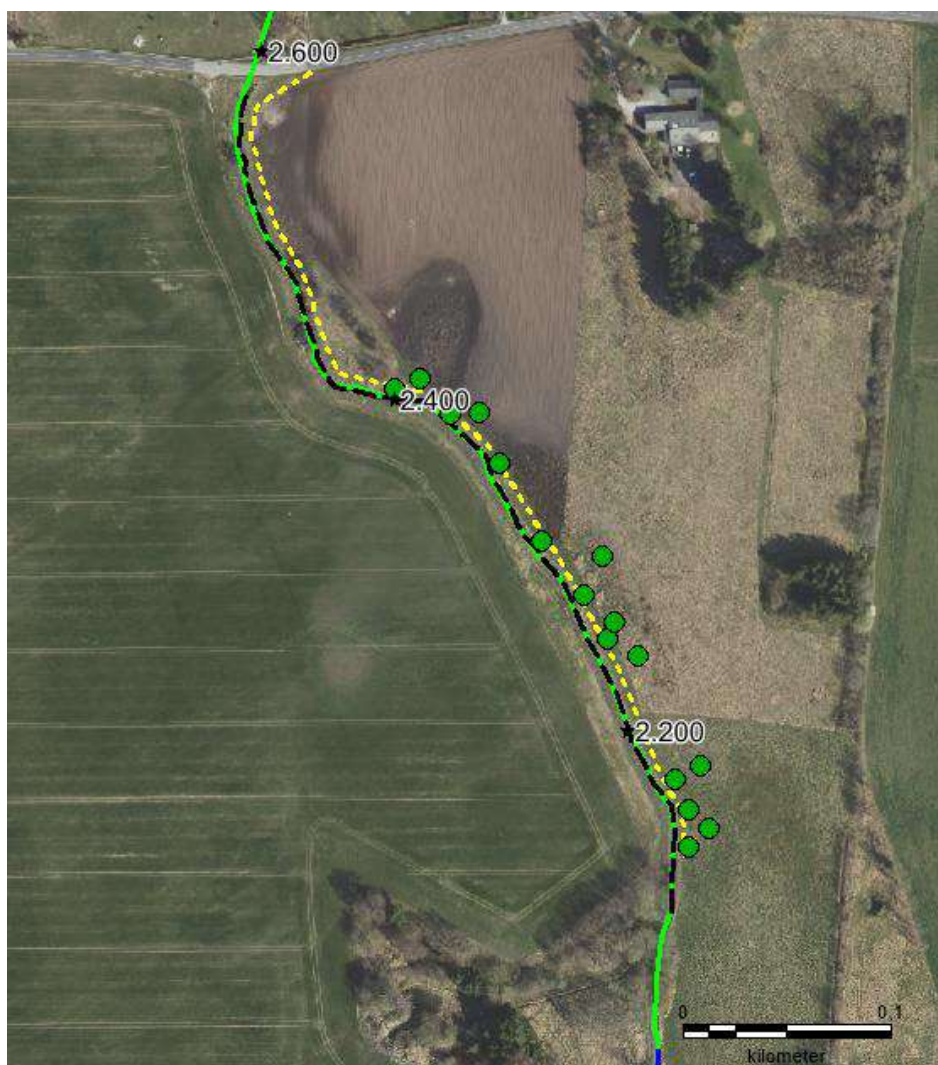
Figur 3-2 Overblik over anlægstiltag i vandområde o8403 på baggrund af luftfoto 2019.

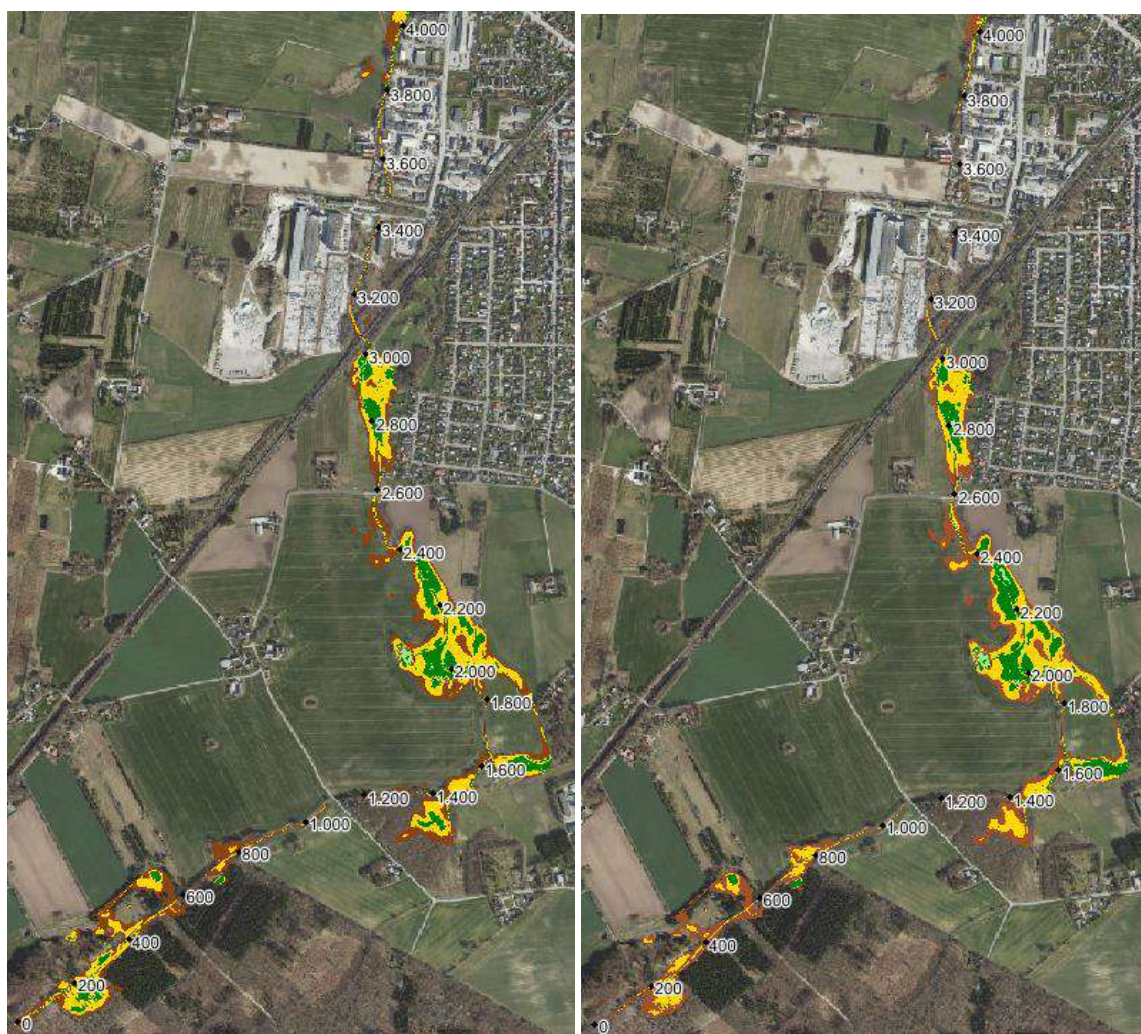
Figur 4-8 Venstre - projekteret afvandingsforhold ved en vintermiddel. Højre – regulativ forhold ved en vintermiddel

På Figur 4-8 ses afvandingsforholdene for projekterede forhold og regulativ forhold. Som det ses, vil de projekterede afvandingsforhold være stort set tilsvarende regulativforholdene. Der er enkelte strækninger, f.eks. st. 0 – 635 og et mindre stræk omkring st. 1.400, hvor projekterede forhold er mere våd, dette skyldes at den eksisterende bund på dette stræk ligger højere end regulativet. Da der ikke foretages nogle forer for regulering eller restaurering her, hæves bunden ikke jf. de eksisterende forhold, hvorfor afvandingen ikke forringes i forhold til eksisterende forhold.

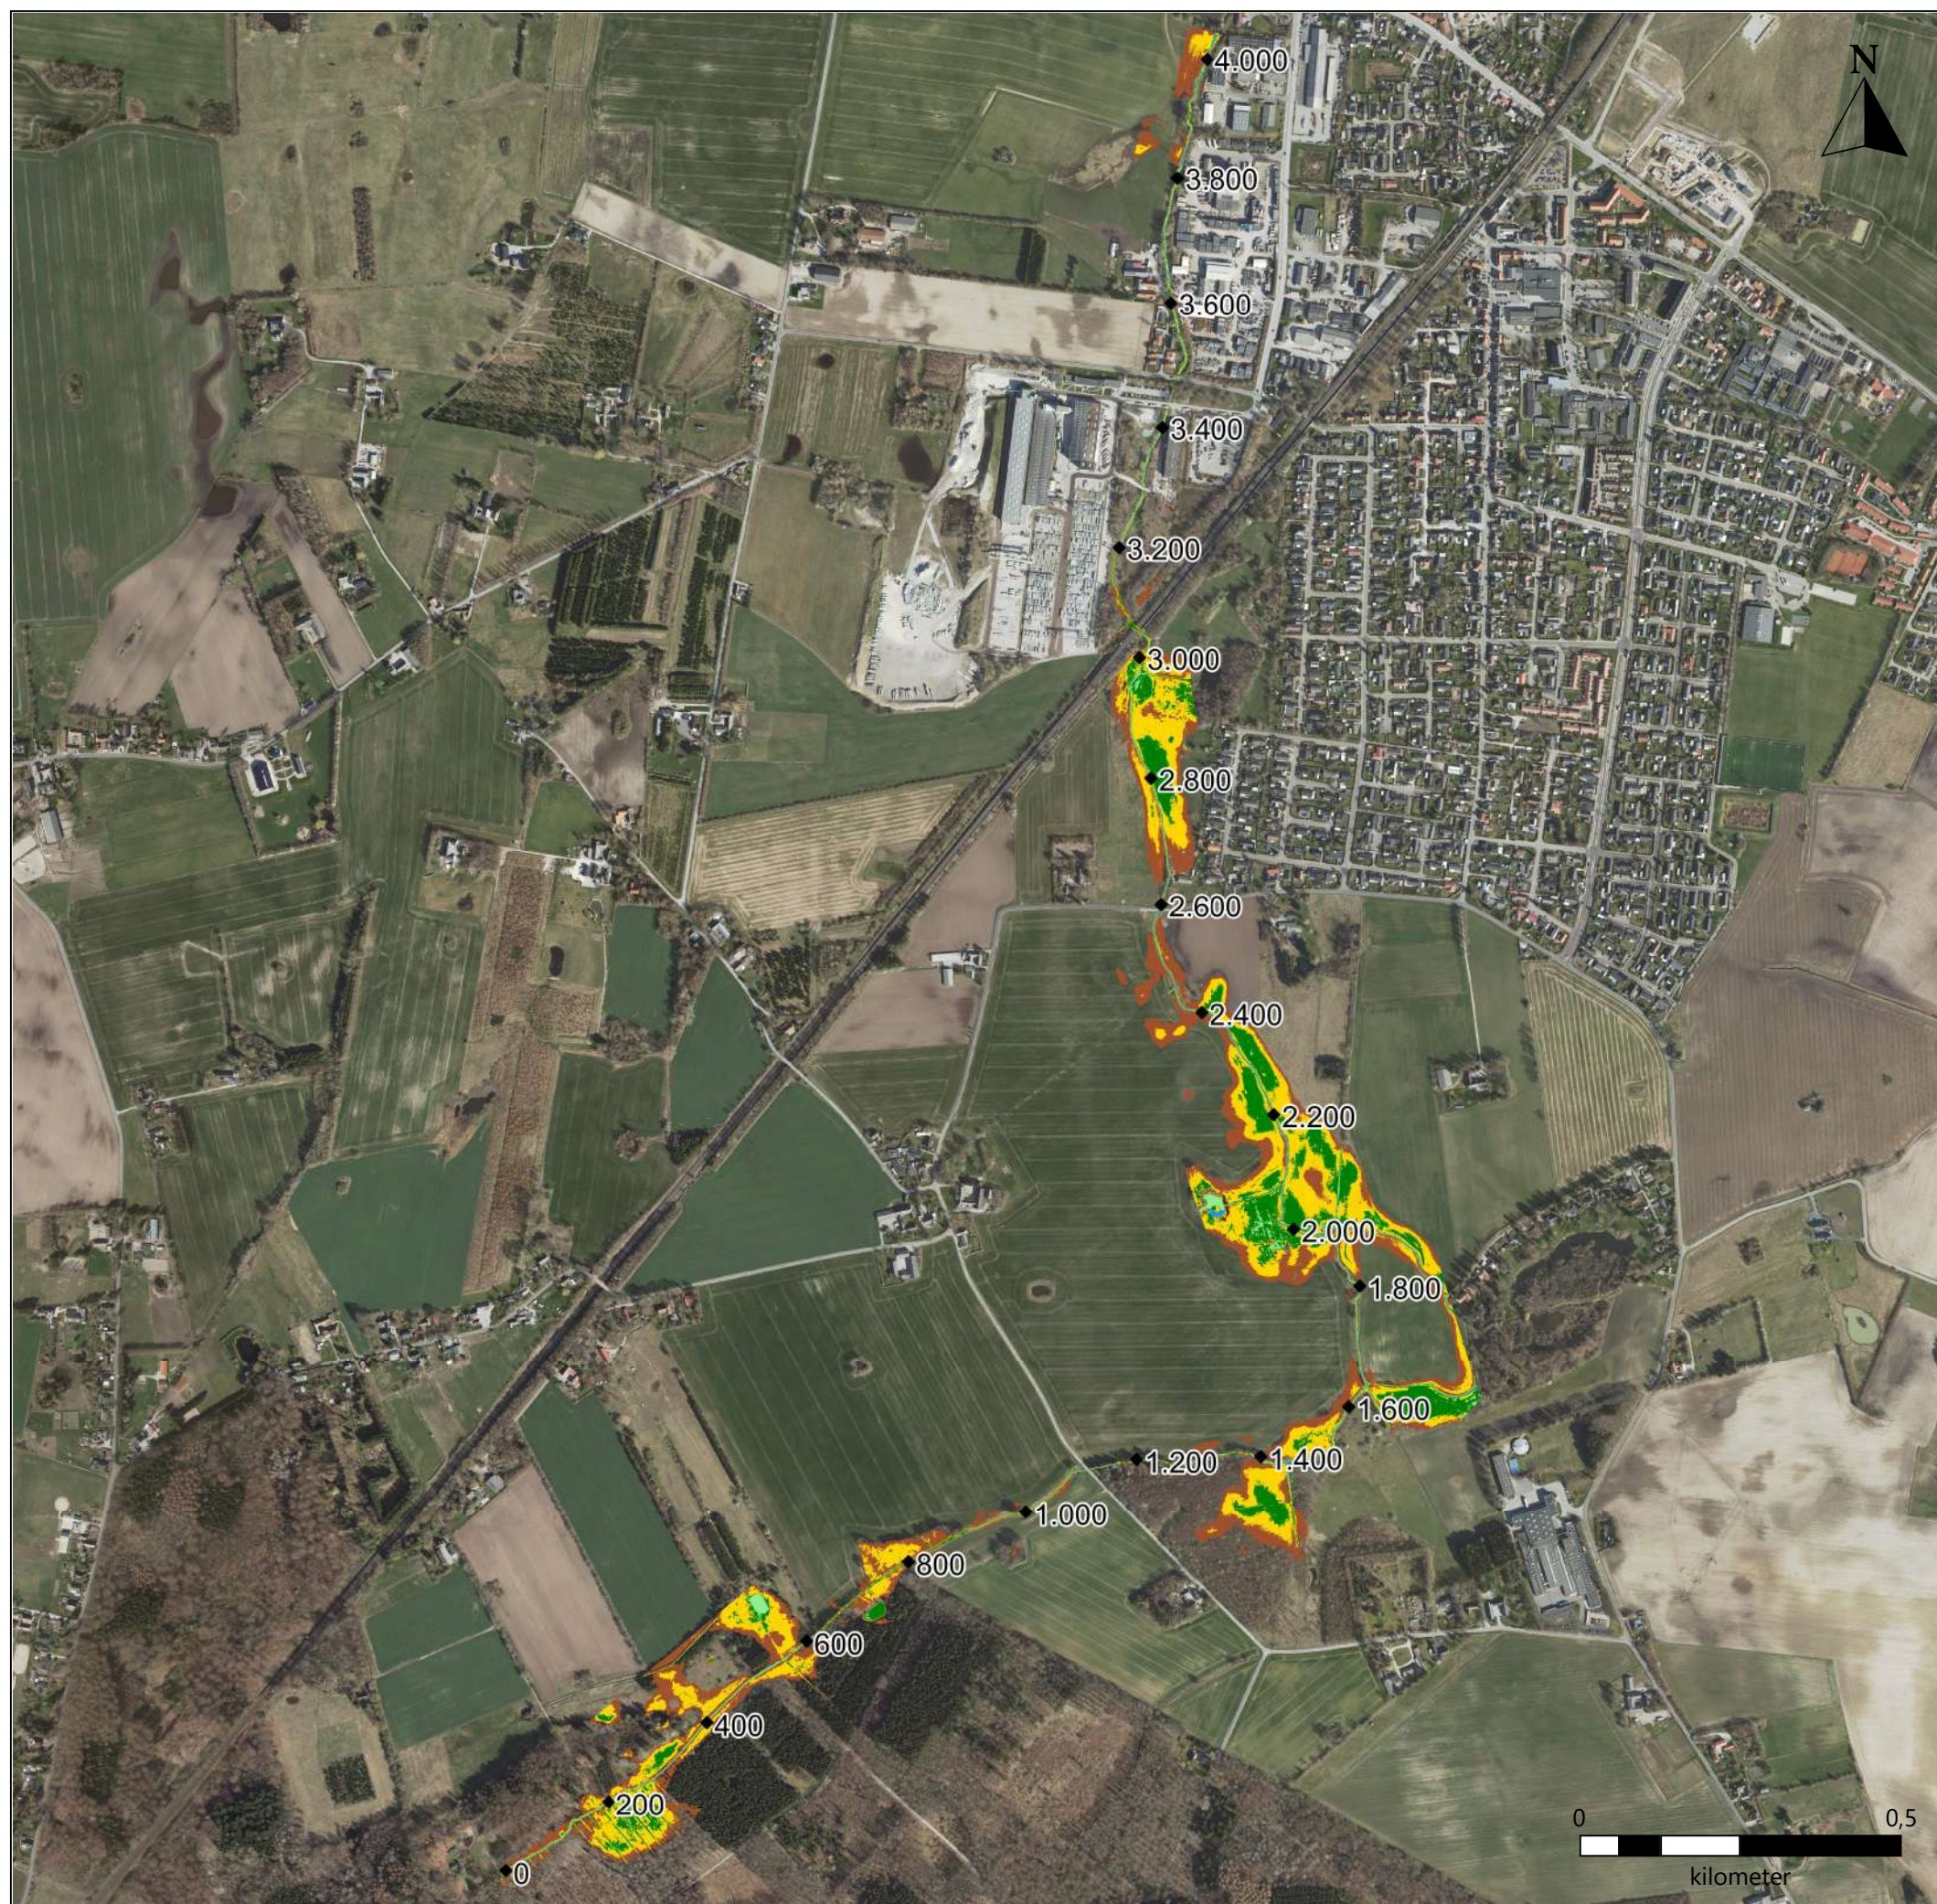
# Kortbilag 3

Afvandingskort, regulativ - vintermiddel

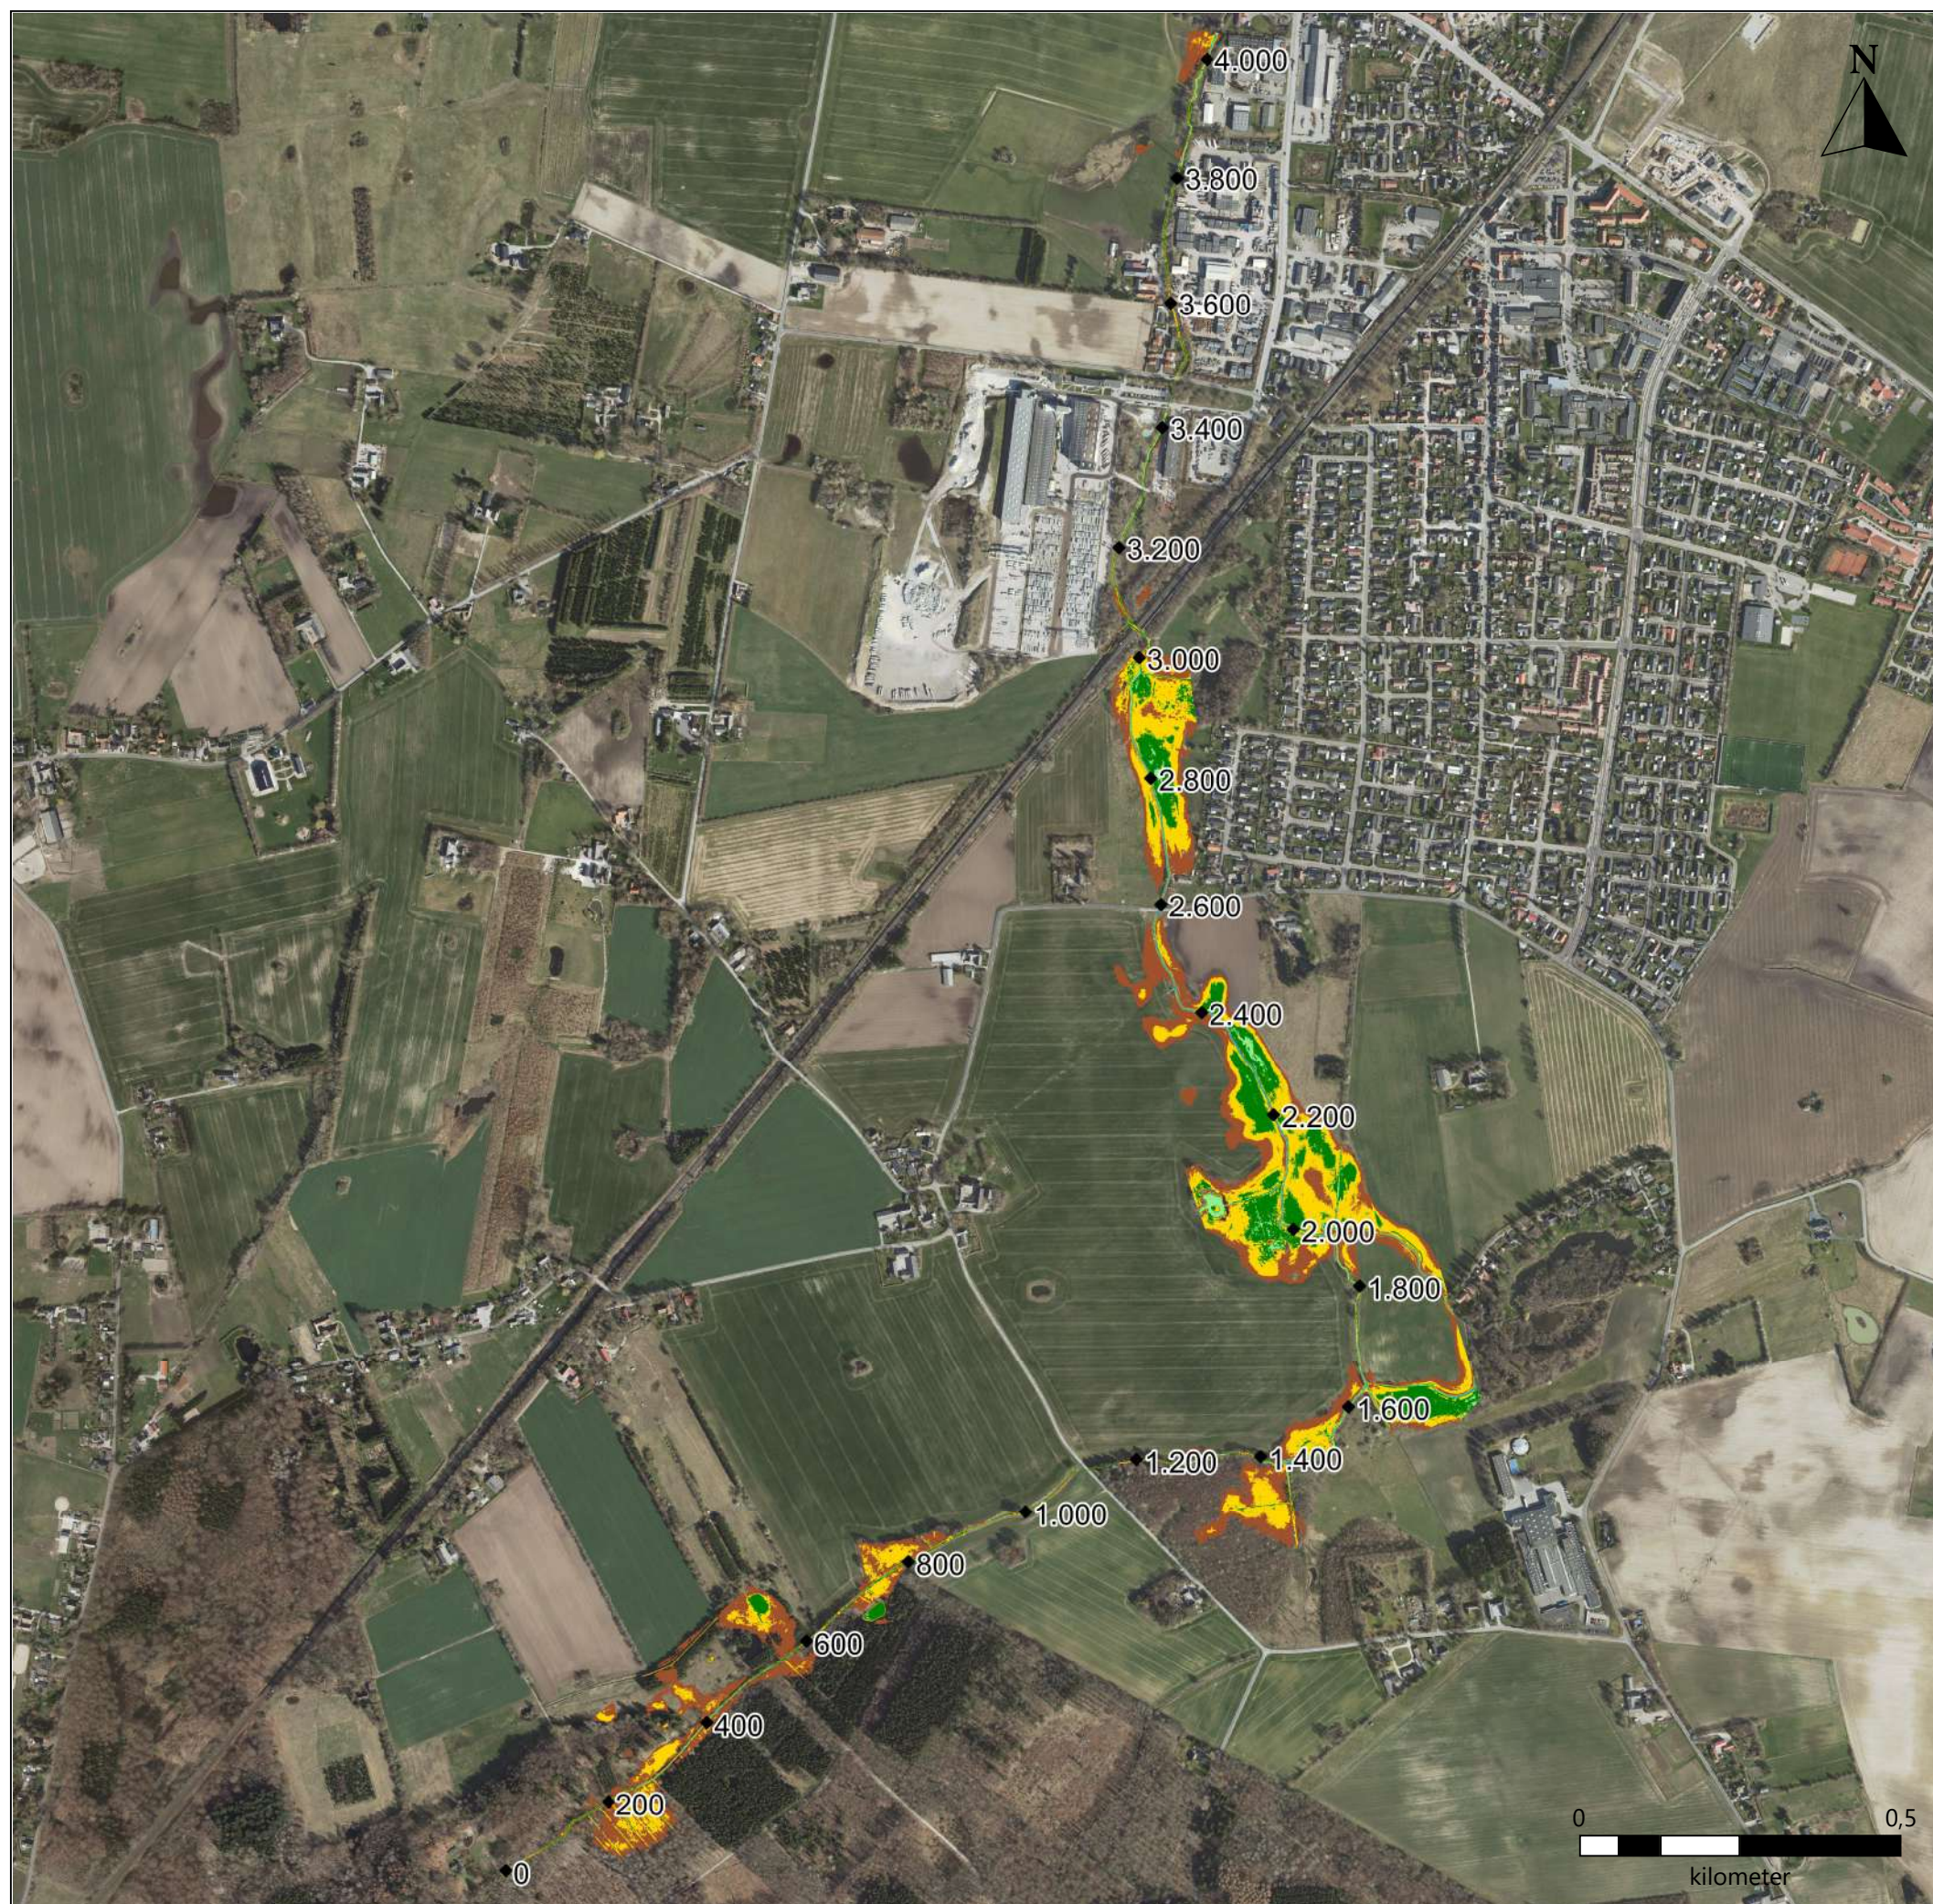
# Kortbilag 4

Afvandingskort, projekteret - vintermiddel
