Bygningssyn Bygning 20 - Vesterhus

Roskilde Kommune - Byggeri og Ejendomme
Dato: 20.09.2023

Udarbejdet af: LPO
Dato: 20.09.2023
Dokumentnr.: 01-2
Version: 0
Versionsdato: -

Projekt-ID: 4023088-01

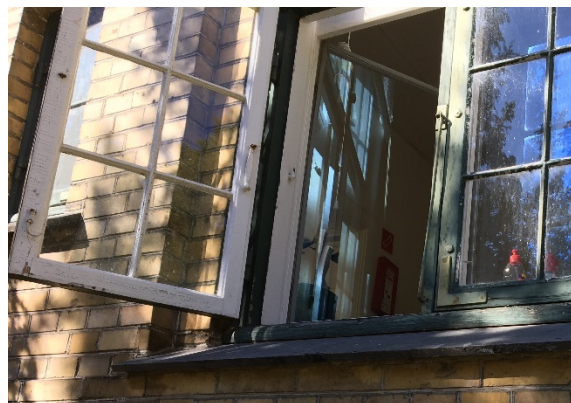
Foto 03-1-2

Indvendigt er der eftermonteret forsatsruder med termoglas (foto 03-1-2).

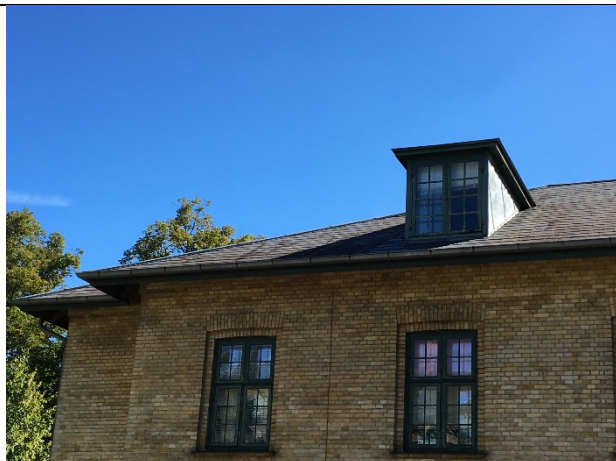
Foto 04-1-1

Udhænget er udført med synlige spær ender, udhængslistre og zinktagrender/nedløb (foto 04-1-1).

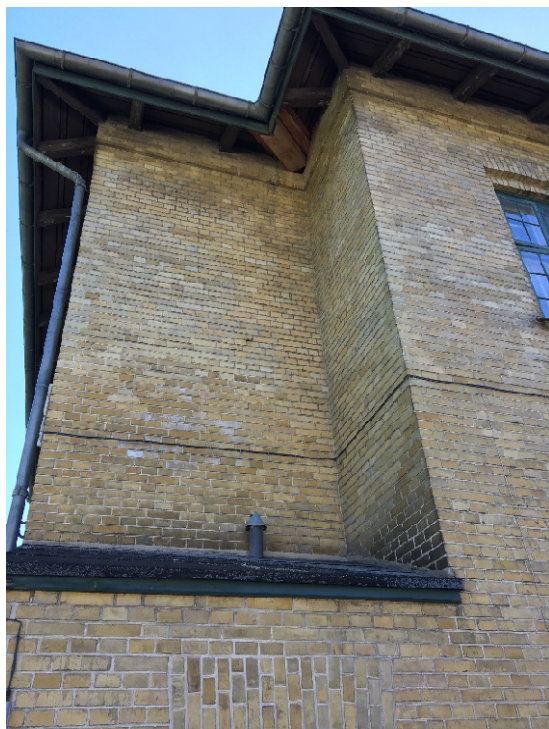
Foto 04-1-2

Taget over de lille disponible rum er asfaltpaptag (foto 04-1-2).

Paptaget med tilhørende inddækninger over det disponible rum, er uden synlige skader.

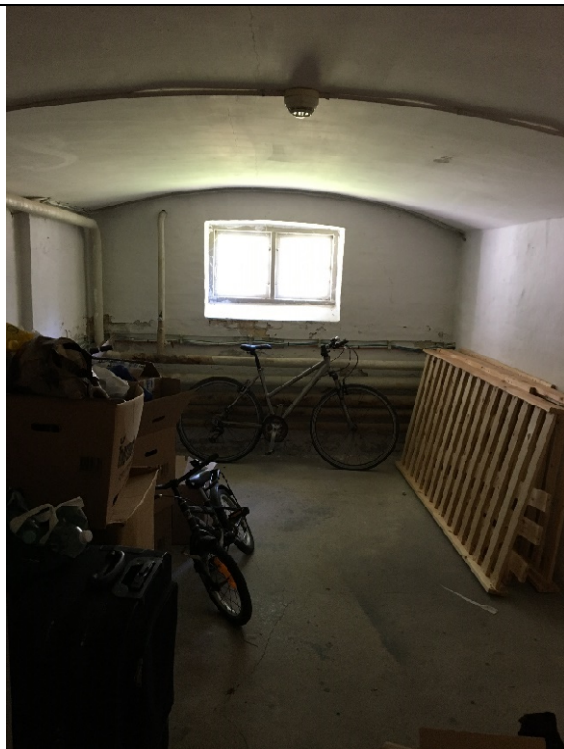
Foto 05-1-1

Ydervæggene og bærende indervægge er grundmurede, afsluttet med puds og maling/kalk (foto 05-1-1).

Gulvene er betongulve (foto 05-1-1).

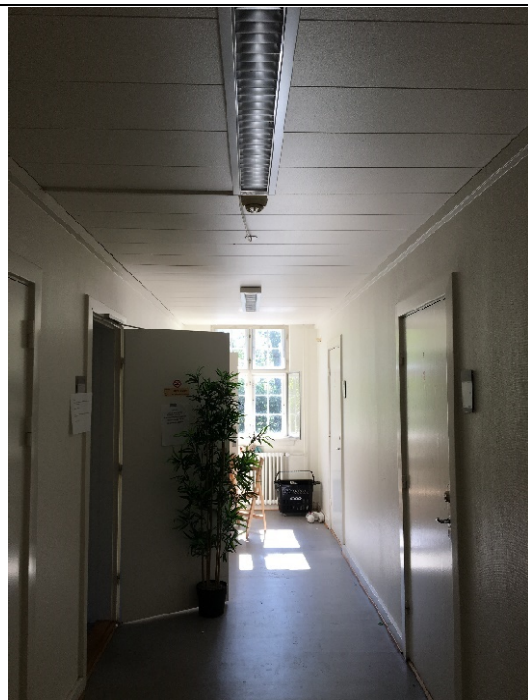
Foto 05-2-1

Væggene er murværk med puds og (foto 05-2-1).

Loffer i fællesgange er nedsænkede akustiklofter/systemlofter (foto 05-2-1).

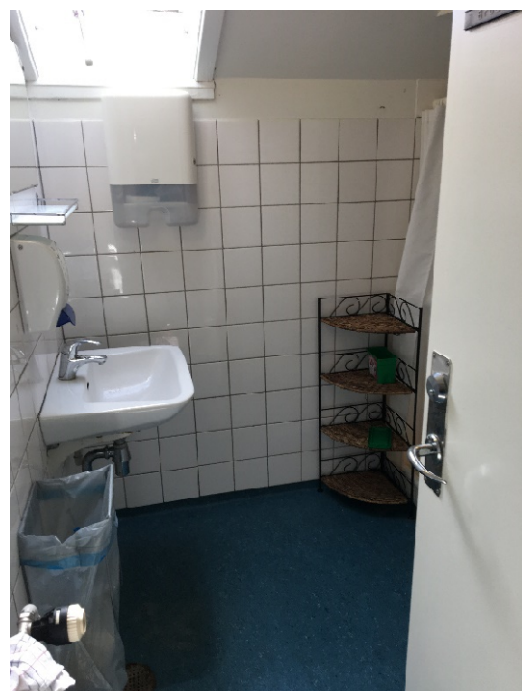
Foto 05-2-2

Indvendige vægoverflader er beklædt med glasvæv og maling. I toilet/bad er der klinker på vægge og vinyl på gulvene (foto 05-2-2).

Vægge og gulve i toilet/bad fremstår i god stand uden synlige skader, revnede fuger mv. Det vides ikke om der er udført vådrumsmembran i vådzoneerne.

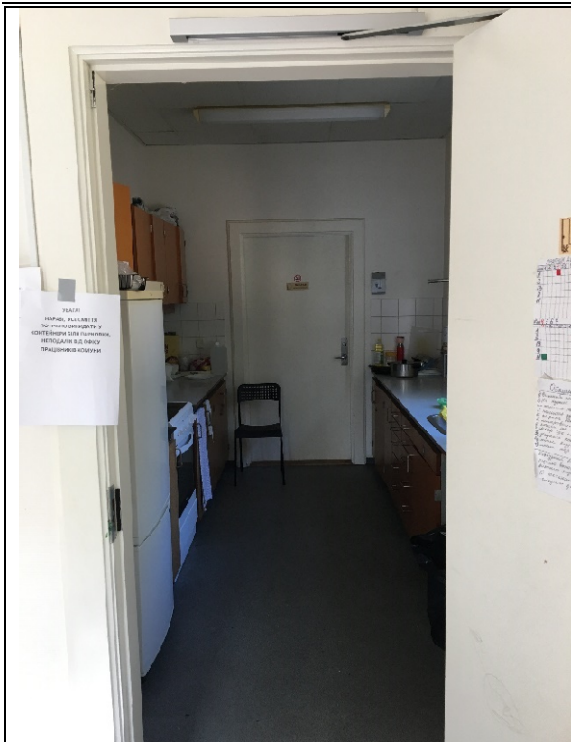
Foto 05-2-3

I fælleskøkken mv. er der nedsænkede akustiklofter/systemlofter (foto 05-2-3).

Der ses ikke synlige skader på de nedsænkede lofter.

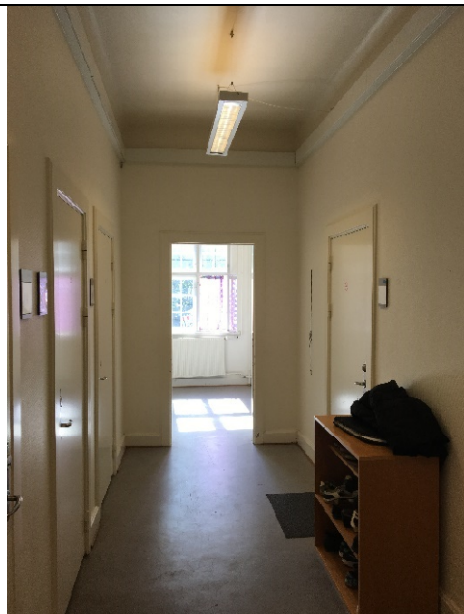
Foto 06-1-1

De indvendige døre er primært massive mellem beboelsesrum og fællesgange/faciliteter (foto 06-1-1).

Generelt fremstår indvendige døre intakte og uden synlige skader.

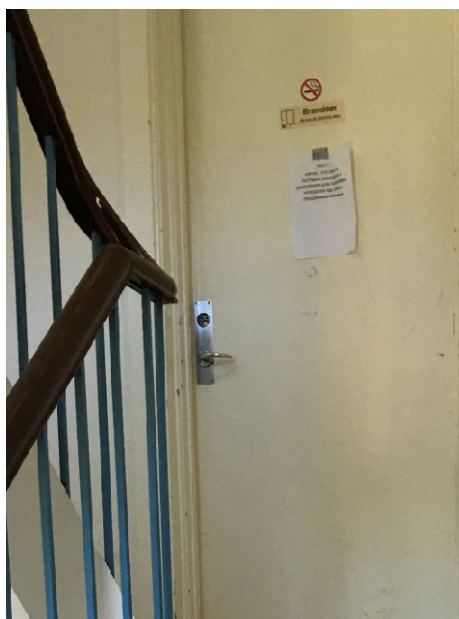
Foto 06-1-2

Døre mellem trapperum og fællesgange er markeret som branddøre (foto 06-1-2).

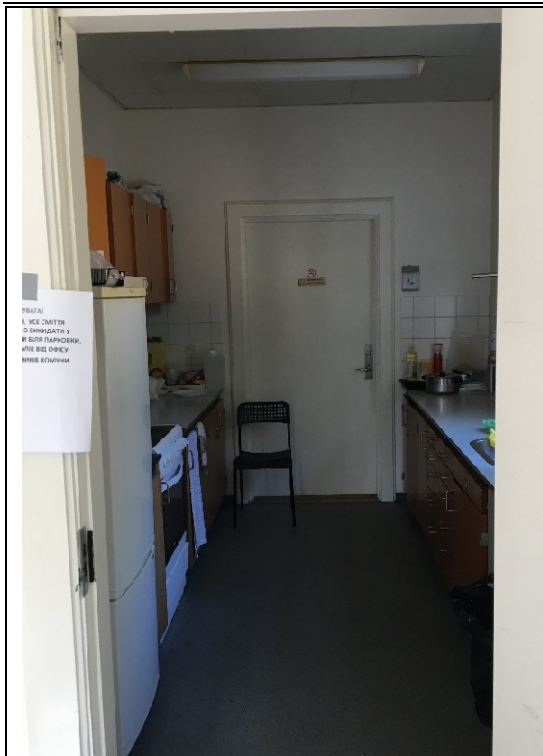
Foto 06-1-3

Fælleskøkkenet er opført med underskabe, laminatbordplade inkl. vask og overskabe (foto 06-1-3).

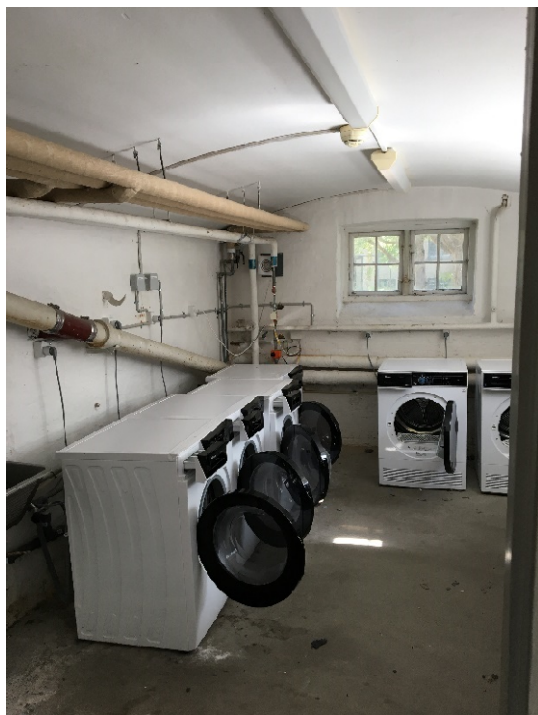
Foto 06-1-4

I kælderen er der fællesvaskeri (foto 06-1-4).

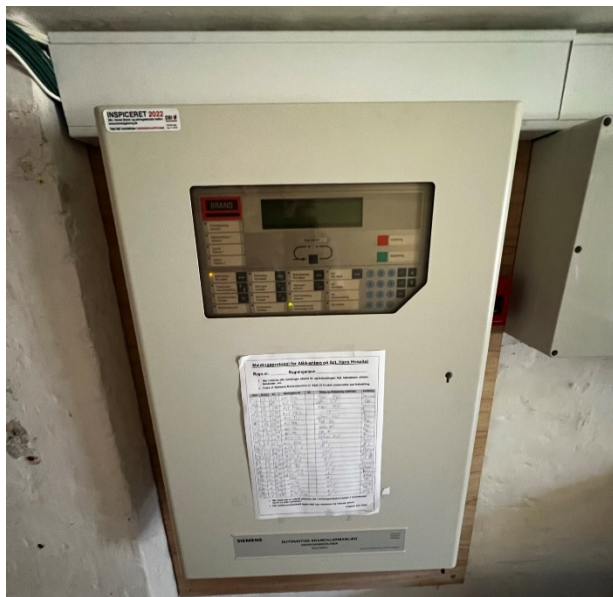
Foto 10-1-2

Der er i bygning installeret ABA-anlæg. Se foto10-1-2.
