Bygningssyn Bygning 21- Kurhus

Roskilde Kommune - Byggeri og Ejendomme
Dato: 20.09.2023

Udarbejdet af: LPO
Dato: 20.09.2023
Dokumentnr.: 01-1
Version: 0
Versionsdato: -

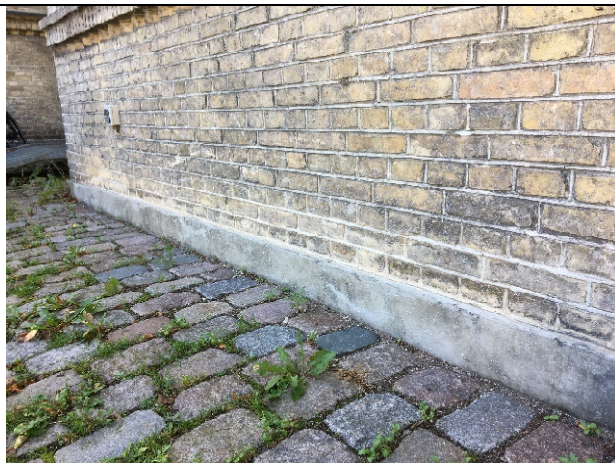
Foto 01-2-1

Soklerne fremstår med en del synlige revner og afskallinger (foto 01-2-2) Der er risiko for vandindtrængning

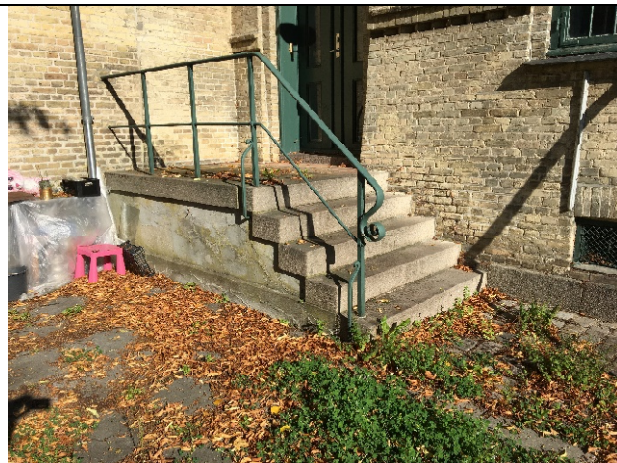
Foto 01-3-1

Ramper er opbygget med granittrappetrin (foto 01-3-1), med klinketrappetrin (foto 01-3-4) eller i beton med puds på siderne (foto 01-3-2)

Trapper med granit sten fremstår med intakte overflader, uden synlige skader af betydning.

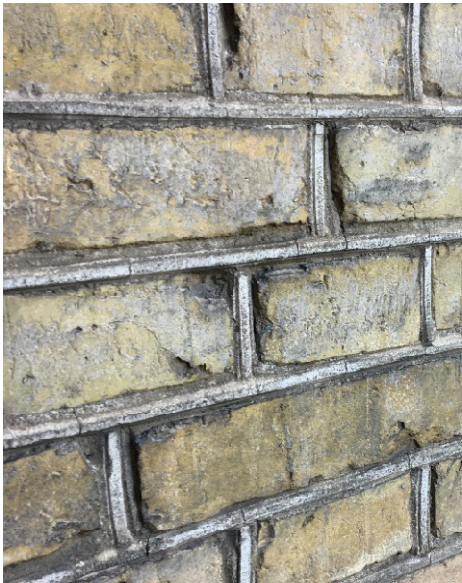
Foto 02-1-2

<p>A Opbygning</p>	<p>Facaderne er muret i teglsten som blankt murværk med mønstre og recesser.</p> <p>De oprindelige mørtelfuger er udført som dobbeltstaffuger (foto 02-1-2) mens fugerne ved tilbygninger og reparationer ses udført med skrabet fuger.</p> <p>I flugt med sålbænkene er der udført gennemgående muret gesims. Gesimsen er flere steder afdækket med skifferplader, lagt oven på den oprindelige gesims (foto 02-1-3)</p> <p>Mod taget er murværket før op mellem spær enderne, til underside af tagudhænget</p>

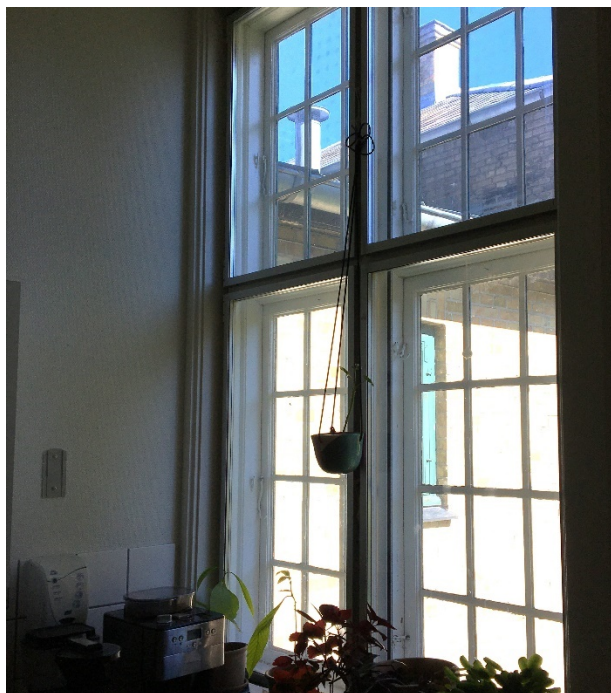
Foto 03-1-2

Indvendigt er der eftermonteret forsatsruder med termoglas (foto 03-1-2)

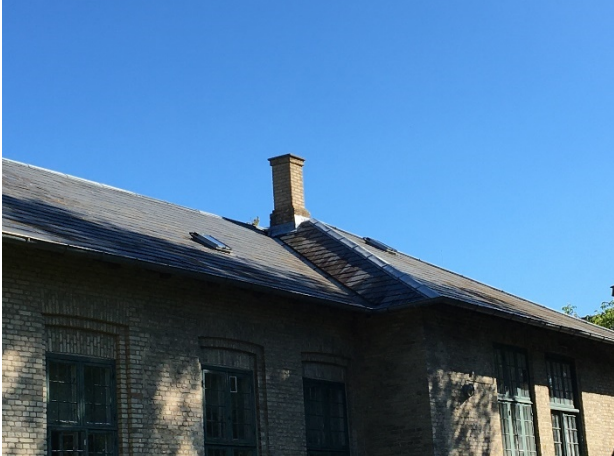
<p>Foto 04-1-1</p>	<p>A Opbygning</p>	<p>Størstedelen af tagene er naturskifer tage med zinkrygning og zinkinddækninger mod tilstødende facader, ovenlysvinduer, skorstene mv. Udhængen er udført med synlige spær ender, udhængslist og zinktagrender/nedløb (foto 04-1-1).</p> <p>På en enkelt mellembygning er der zinktag.</p> <p>På den lette pavillon mod syd, er paptag, lagt på brædder (foto 04-1-3).</p> <p>I loftrummet er der synlige hanebåndsspær.</p>
  <p>Foto 04-1-2</p>	<p>B Tilstandsniveau</p>	<p>Der ses ingen eller få synlige skader på naturskiferbelægningen.</p> <p>Zinkinddækninger langs rygning og grater slutter ikke tæt til skiferbelægningen.</p> <p>Zinkinddækninger omkring ovenlysvinduer og skorstene/aftrækshætter er uden synlige skader</p> <p>Zinktaget med tilhørende inddækninger over mellembygningen er uden synlige skader</p> <p>Tagrender og nedløb ses intakte, der er ingen synlige tegn på opfugtning af facader/udhæng</p> <p>Paptaget på pavillonen ses intakt men på den nordvendte tagflade er der kraftig mosbegroning (foto 04-1-4).</p> <p>I loftrummet ses tydelige tegn på utætheder i skiferbelægningen (foto 04-1-5), samt ved skotrender og langs kippen. Der er tegn på opfugtet/tidligere opfugtede spær og lægter.</p>

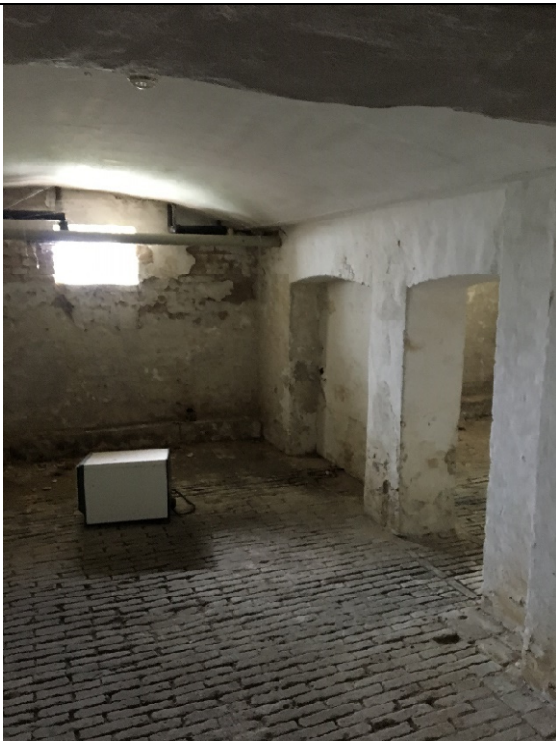
<p>Foto 05-1-1</p>	A Opbygning	<p>Kælderen under bygning 21 er opført som fuld kælder, dog med begrænset ståhøjde i flere rum.</p> <p>Ydervæggene og bærende indervægge er grundmurede, afsluttet med puds og maling/kalk (foto 05-1-1).</p> <p>Gulvene er hhv. betongulve og teglstensgulve (foto 05-1-1).</p>
	B Tilstandsniveau	<p>Kælderydervæggene og bærende indervægge fremstår overvejende med afskallet puds/maling og tydelige tegn på opfugtning. Det er formentlig en kombination af opstigende grundfugt og utætheder i kælderydervæggen (foto 05-1-2 + 05-1-3).</p> <p>Gulvene fremstår generelt intakte</p>

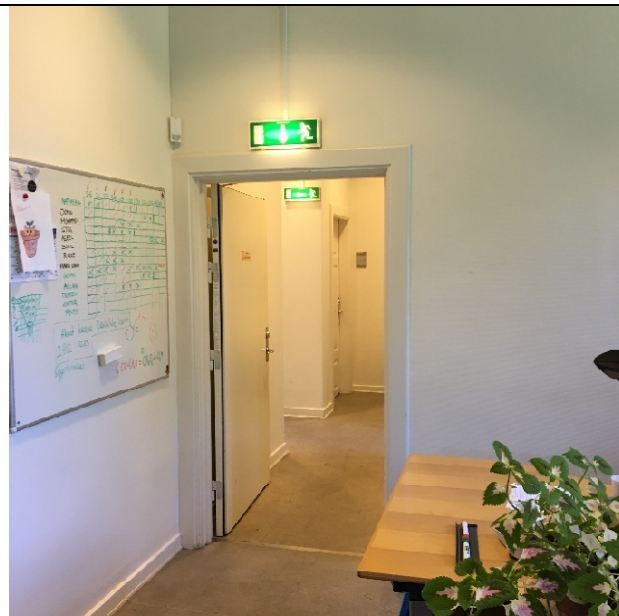
Foto 05-2-1

Væggene i stueetage er hhv. murværk med puds og lette skillevægge (foto 05-2-1). Indvendige vægoverflader er beklædt med glasvæv og maling. I toilet/bad er der klinker på gulve og vægge (foto 05-2-3).

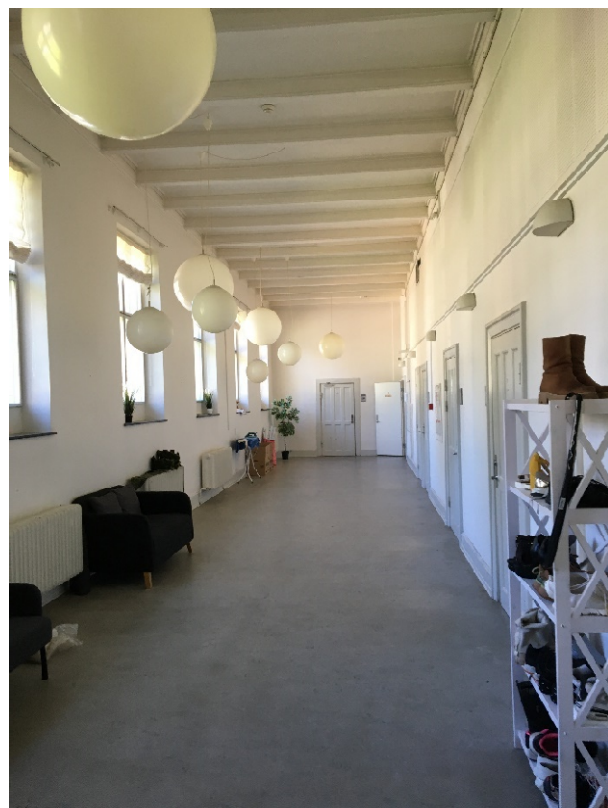
Foto 05-2-2

Loffer i fællesgange og beboelsesrum er den oprindelige etageadskillelse mod loftrum, med synlige etagebjælker, brædder og puds (foto 05-2-2).

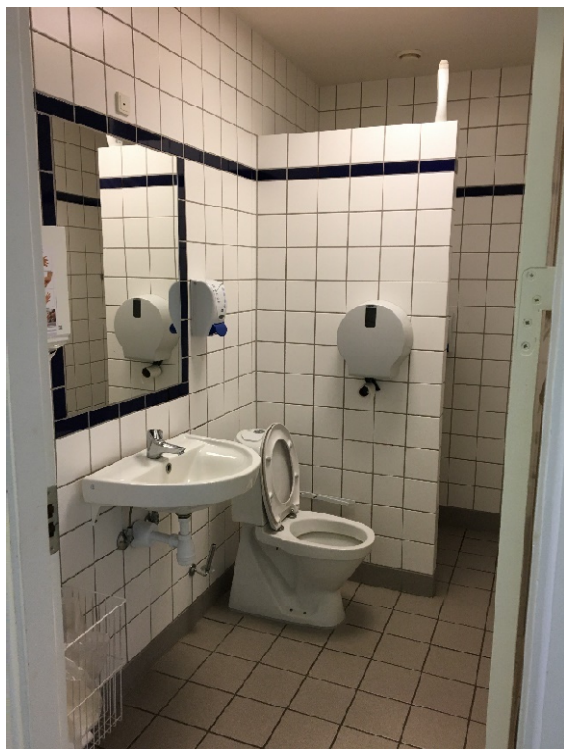
Foto 05-2-3

Vægge og gulve i toilet/bad fremstår i god stand uden synlige skader, revnede fuger mv. Det vides ikke om der er udført vådrumsmembran i vådzoneerne.

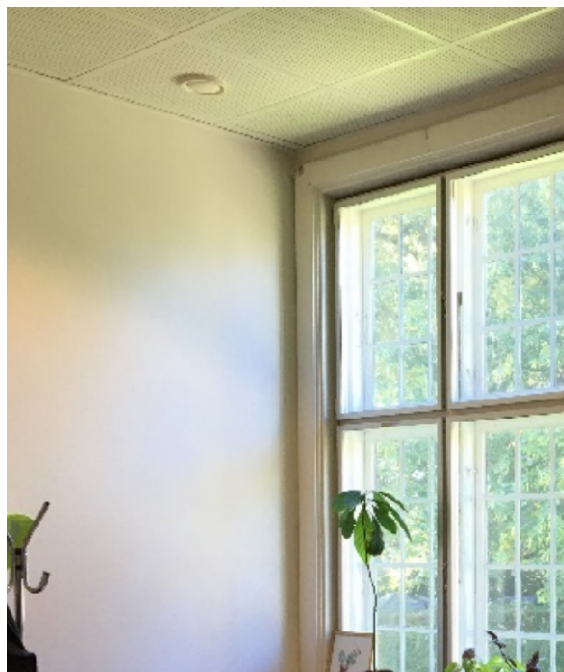
Foto 05-2-4

I kontorer/køkken mv. er der nedsænkede akustiklofter/systemlofter (foto 05-2-4).

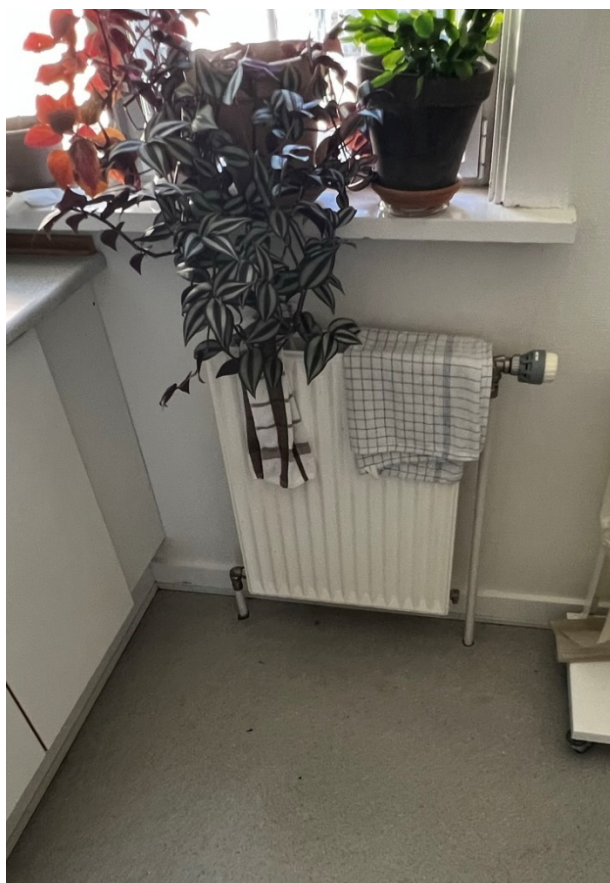
Foto 07-1-2

En del af bygningens stueetage er renoveret i dette område er radiatorer udskiftet til nye radiatorer, se foto 07-1-2.

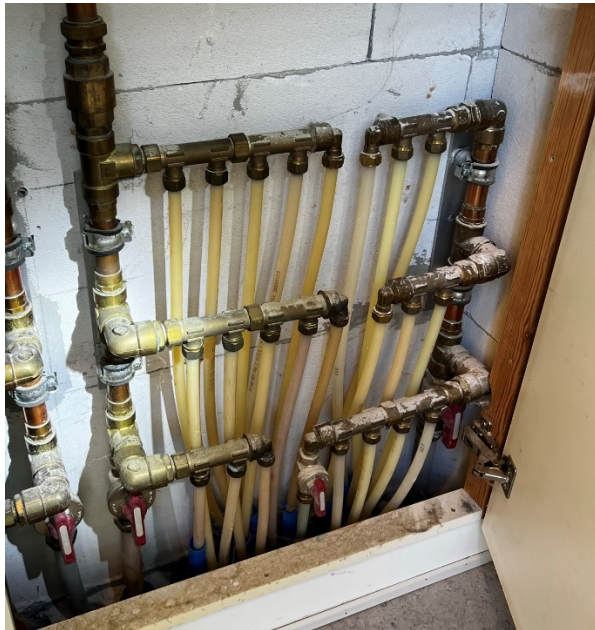
Foto 08-1-4

Vandinstallationen er af ældre og levetiden for installationen er opbrugt, dette med undtagelse af den del af bygningens stueetage der er renoveret. I dette område er

brugsvandsinstallationen udskiftet, se foto 08-1-4.

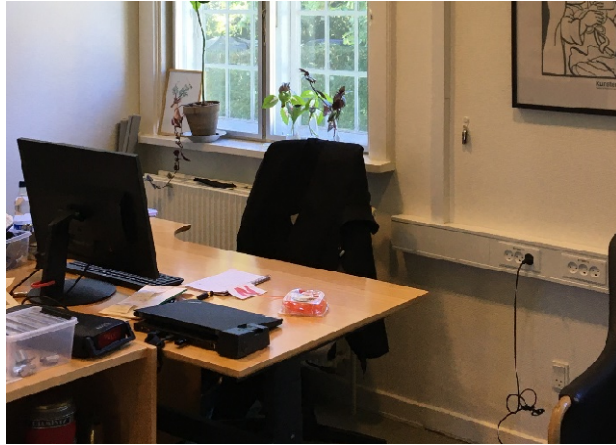
Foto 10-1-3

I de renoverede kontorer er fremført nye el-installationer, i kontorer er el-installationer fremført i kabel-kanaler monteret på vægge. Se foto 10-1-3.

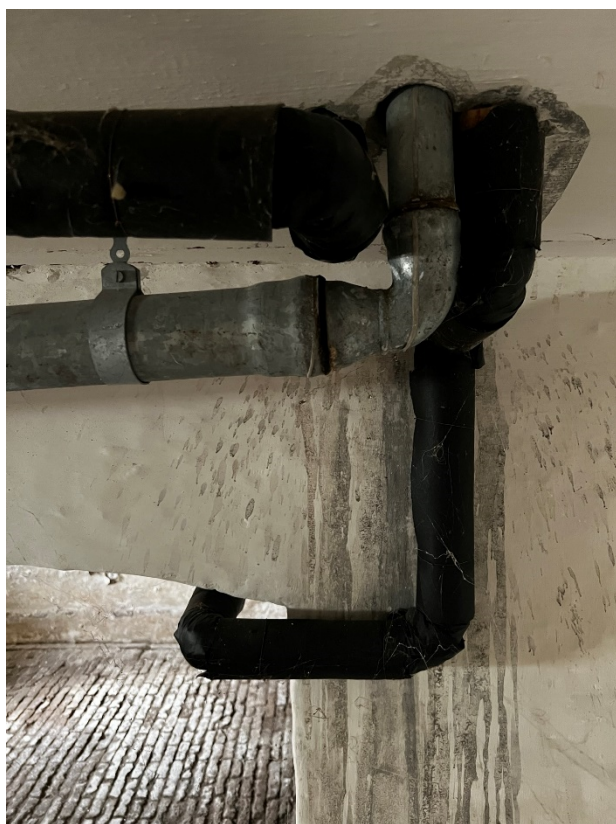
Foto 11-1-2

Generelt fremstår afløbsinstallationen intakt, men med mange rustskader ved samlinger på rørene. De eksisterende støberjens fittings derer tilbageværende i installationen har meget rust på overflader og det må antages at de også indvendigt er meget rustne.
