Behov for skræntbeskyttelse

Frederiksborgvej 87-205

Ejerlaget for kystsikring ved Frederiksborgvej Roskilde

Dato: 13. maj 2026 Rev. 2

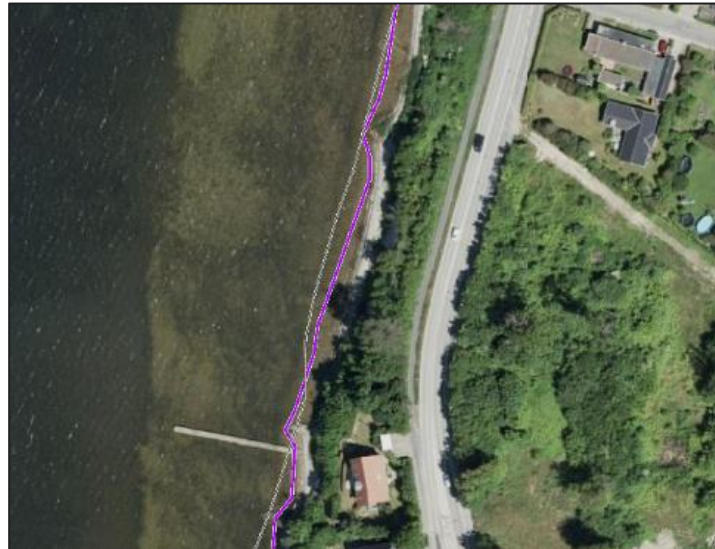
Figur 2.3: Strækning nord for Frederiksborgvej 205 klassificeret som tilgroningskyst (Kystdirektoratet, 2026), men hvor de lokale forhold ikke er karakteristiske for en tilgroningskyst men nærmere en klintekyst uden klitter eller en blød klintekyst.

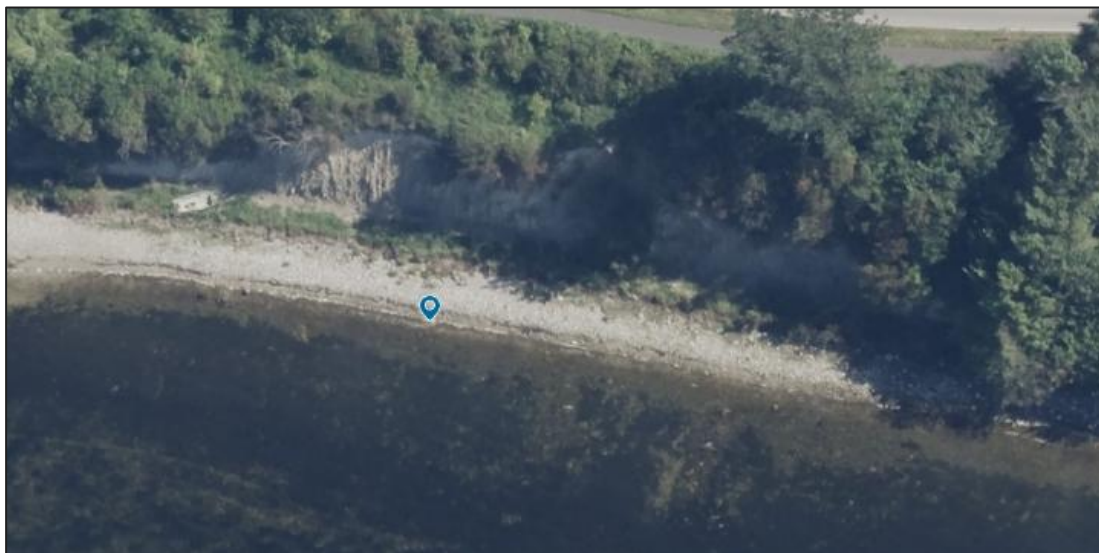
Figur 2.4: Strækning nord for Frederiksborgvej 205 hvor de lokale forhold ikke er karakteristiske for en tilgroningskyst, som Kystdirektoratet har klassificeret den. Forholdene minder mere om en klintekyst uden klitter eller en blød klintekyst. Skråfoto taget i 2023. (Dataforsyning, 2026).

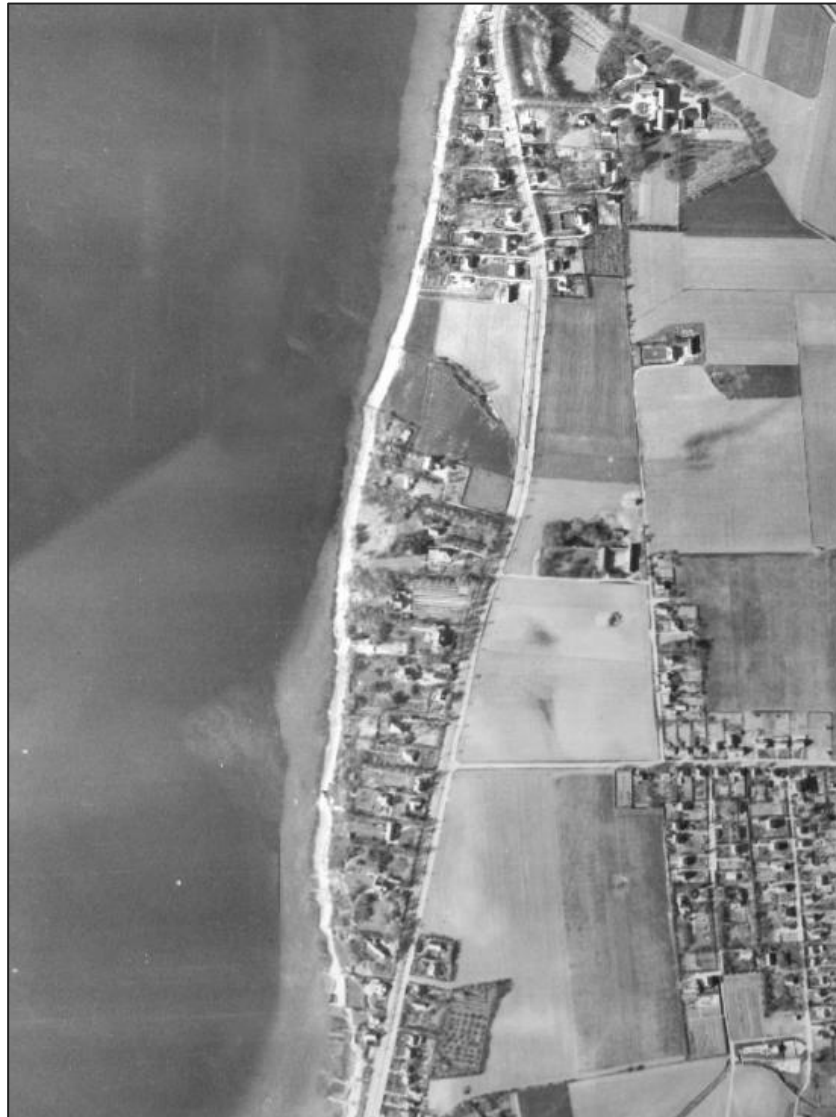
Ved projektstrækningen er vanddybden lav og skiftevis mudret og sandet og stranden er relativt smal. På det første tilgængelige ortofoto, hvor kyststrækningen endnu i høj grad er ubeskyttet, og dermed i høj grad endnu naturlig, ses det, at der langs hele projektstrækningen er en strandbred på ca. 10-15 m. Formentlig bestod stranden dengang ikke alene af sand men også af ral eller andet. Dette er svært at se ud fra et ortofoto.

Figur 2.7: Ortofoto af projektstrækning fra 1954.

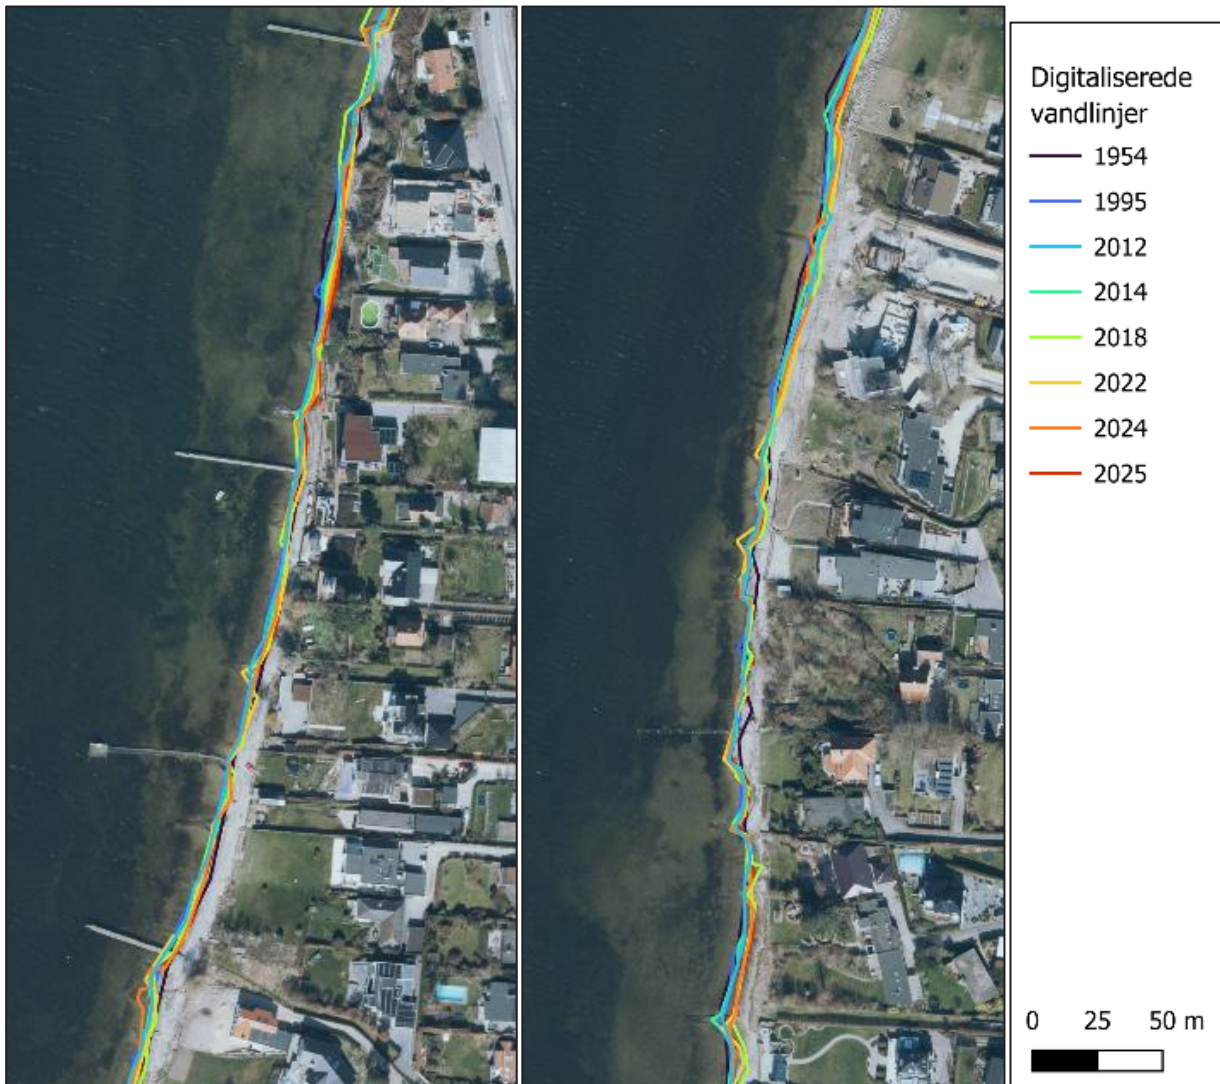
Figur 3.1: Digitaliserede vandlinjer mellem 1954 og 2025 på den nordlige (venstre) og midterste (højre) del af strækningen. Ortofoto 2025.

Analysen viser, at vandlinjens placering overordnet set har været stabil gennem den analyserede periode. Der forekommer lokale og mindre variationer mellem de enkelte år, men disse vurderes primært at kunne tilskrives de førnævnte usikkerheder forbundet med digitaliseringen.

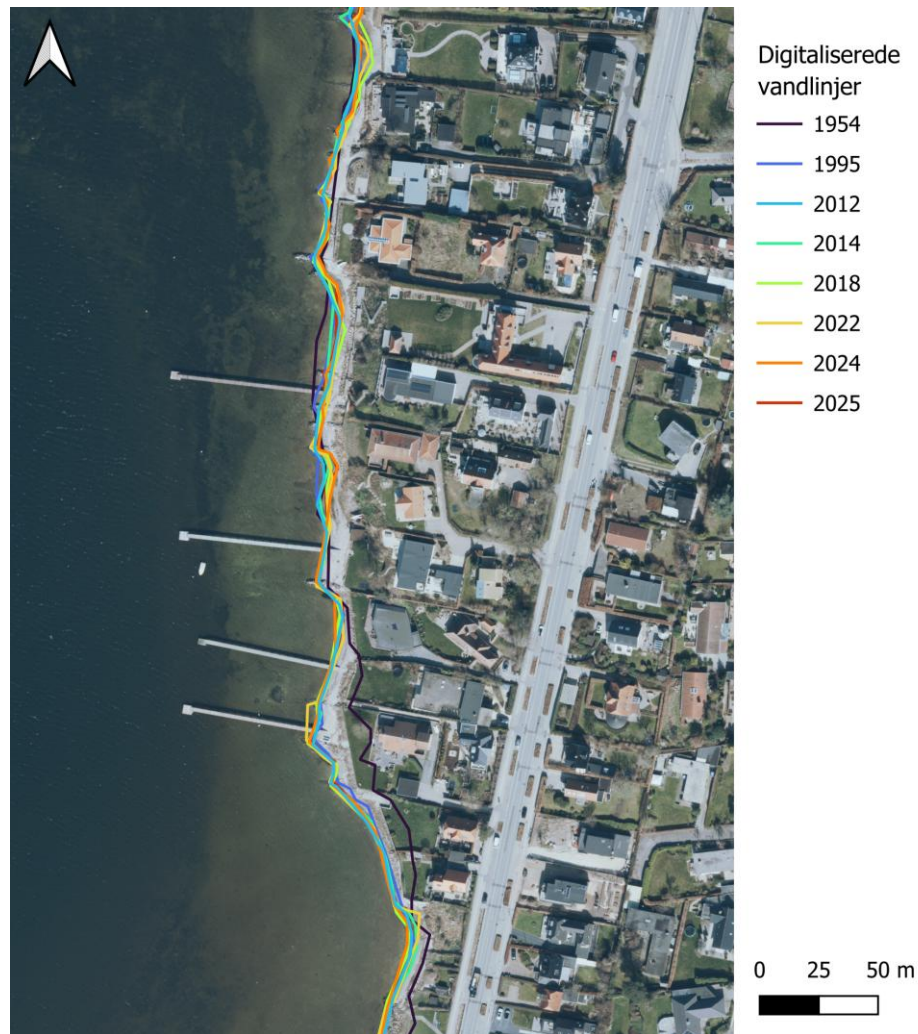
Figur 3.2: Digitaliserede vandlinjer mellem 1954 og 2025 i den sydlige del af strækningen. Ortofoto 2025.

I den sydligste del af projektområdet er der observeret en lokal kystfremrykning i perioden mellem 1954 og 1995, hvorefter vandlinjen også her fremstår overordnet stabil. Om fremrykning er naturlig eller kunstig vides ikke.

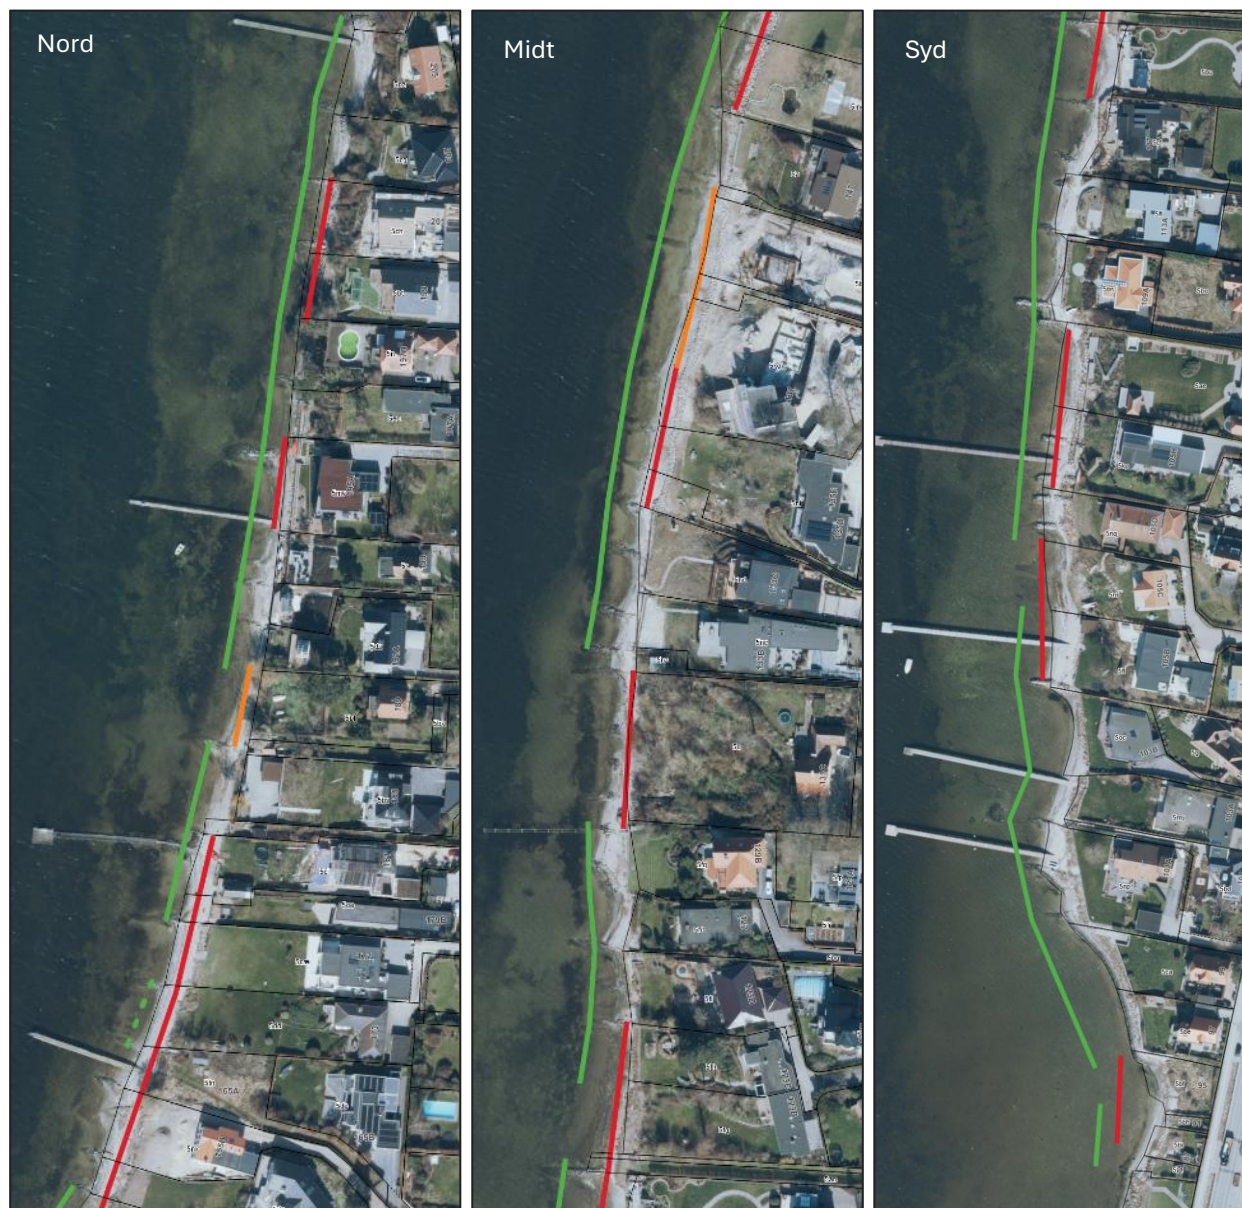
Figur 4.52: Oversigtskort over observeret erosion af skrænten gennem tiden, samt hvilke matrikler der er beskyttet idag. Ortofoto 2025.
