RAPPORT**Psykiatrisk Center Sankt Hans Vest***Orienterende bygningsmiljøundersøgelse*

Projekt nr.: 18112757

Dato: 30.11.2018

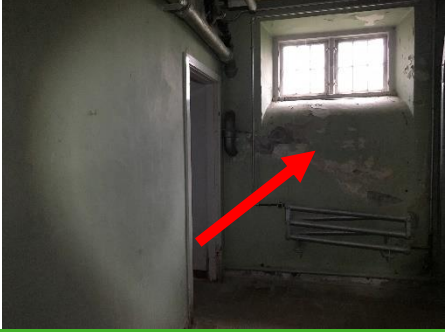
12.03

Bygning 12, kælder. Vægmaling på pudset ydermur	Bly: 400 mg/kg Cadmium: 5,8 mg/kg Chrom: 480 mg/kg Kobber: 10 mg/kg Nikkel: 4,9 mg/kg Zink: 24000 mg/kg Kviksølv: 16 mg/kg PCB: 9,1 mg/kg KP Indikation: ÷

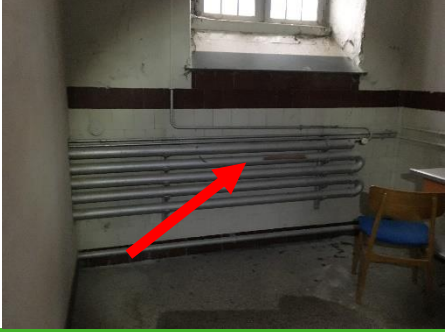
12.04

Bygning 12, kælder. Maling på metalrør til opvarmning.	Bly: 200000 mg/kg Cadmium: 1,7 mg/kg Chrom: 6,6 mg/kg Kobber: 57 mg/kg Nikkel: 4,8 mg/kg Zink: 530 mg/kg Kviksølv: 0,48 mg/kg PCB: 0,24 mg/kg KP Indikation: ÷

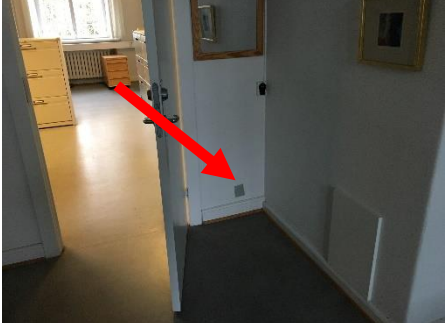
12.05

Bygning 12, stueplan. Malet glasvæv på tung væg.	Bly: 740 mg/kg Cadmium: 42 mg/kg Chrom: 130 mg/kg Kobber: 6,1 mg/kg Nikkel: 7 mg/kg Zink: 63000 mg/kg Kviksølv: 0,36 mg/kg PCB: 0,85 mg/kg KP Indikation: ÷

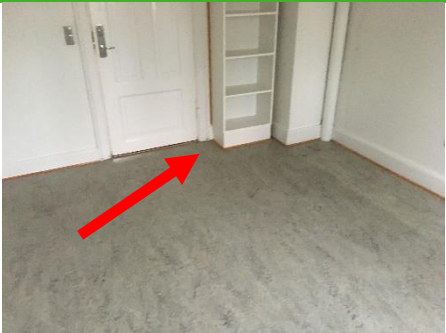
Bygning 45, 2. sal. Grå gulvlinoleum.	Bly: 160 mg/kg Cadmium: 0,97 mg/kg Chrom: 5,6 mg/kg Kobber: 9,7 mg/kg Nikkel: 3,8 mg/kg Zink: 5600 mg/kg Kviksølv: 0,22 mg/kg PCB: Ikke påvist KP Indikation: ÷

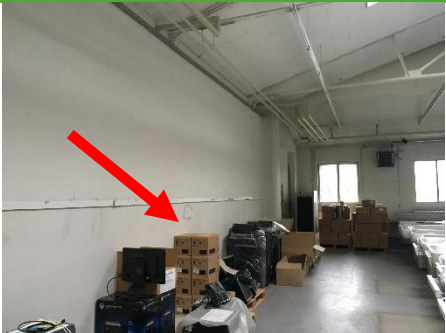
45.04

Bygning 45, stueplan. Hvid maling på tung væg i lager.	Bly: 15 mg/kg Cadmium: 0,77 mg/kg Chrom: 24 mg/kg Kobber: 43 mg/kg Nikkel: 13 mg/kg Zink: 1500 mg/kg Kviksølv: 3,8 mg/kg PCB: 1,4 mg/kg KP Indikation: ÷

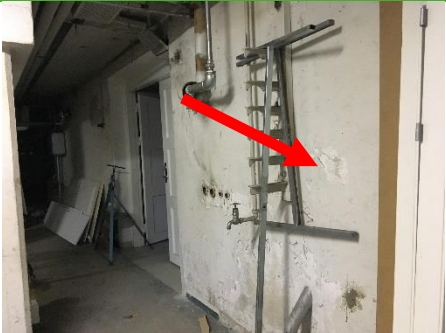
46.01

Bygning 46, stueplan. Hvid maling på pudset væg.	Bly: 8300 mg/kg Cadmium: 1,2 mg/kg Chrom: 13 mg/kg Kobber: 18 mg/kg Nikkel: 14 mg/kg Zink: 4700 mg/kg Kviksølv: 6,3 mg/kg PCB: 4,8 mg/kg KP Indikation: ÷

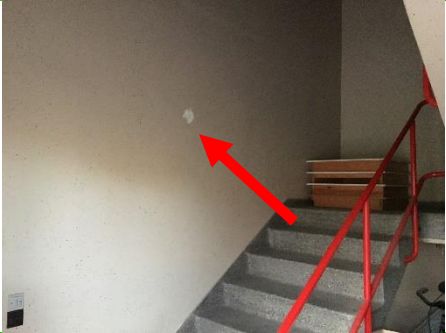
46.02

Bygning 46, stueplan. Gul maling på pudset væg i trappeopgang.	Bly: 2400 mg/kg Cadmium: 6,7 mg/kg Chrom: 450 mg/kg Kobber: 13 mg/kg Nikkel: 5,6 mg/kg Zink: 63000 mg/kg Kviksølv: 5,2 mg/kg PCB: 3 mg/kg KP Indikation: ÷

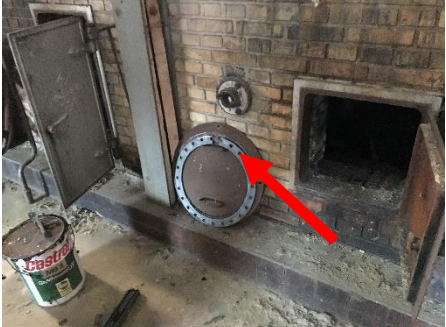
46.03

Bygning 46, 1. sal. Pakning til låger og flanger på kedel.	Asbest: Påvist

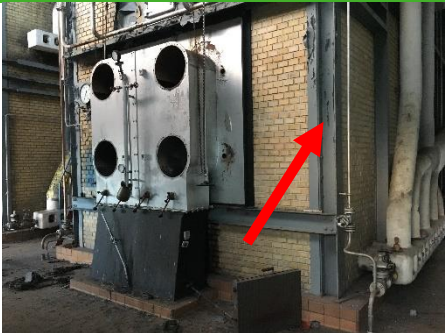
Bygning 46, 1. sal. Maling på metalkonstruktion på kedel.	Bly: 22000 mg/kg Cadmium: 2,2 mg/kg Chrom: 120 mg/kg Kobber: 97 mg/kg Nikkel: 120 mg/kg Zink: 5200 mg/kg Kviksølv: 2,5 mg/kg PCB: 5,6 mg/kg KP Indikation: ÷
46.05	 	Bygning 46, stueplan. Maling på trædørkarm ved værksted.	Bly: 4200 mg/kg Cadmium: 12 mg/kg Chrom: 190 mg/kg Kobber: 140 mg/kg Nikkel: 25 mg/kg Zink: 81000 mg/kg Kviksølv: 7,7 mg/kg PCB: 6,1 mg/kg KP Indikation: ÷
46.06	 	Bygning 46, 1. sal. Brun pulverisolering på rørføringer til kedel.	Asbest: Påvist
50.01

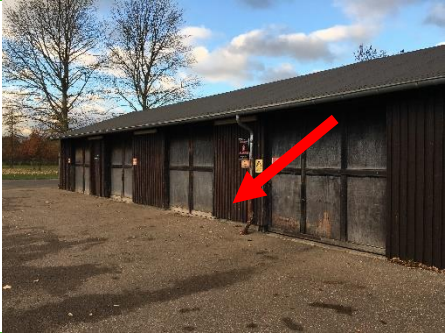
Bygning 50. Brun maling udvendig på træværk.	Bly: 390 mg/kg Cadmium: 0,34 mg/kg Chrom: 62 mg/kg Kobber: 88 mg/kg Nikkel: 54 mg/kg Zink: 190 mg/kg Kviksølv: 6,9 mg/kg PCB: 0,47 mg/kg KP Indikation: ÷
64.01	 	Bygning 64. Grå, blød fuge omkring vinduer og brystningsplader.	PCB: Ikke påvist KP Indikation: ÷

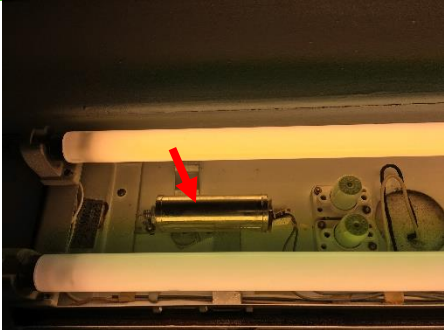
Kondensatorer i gamle lysarmaturer kan indeholde høje koncentrationer af PCB.
Reg.02

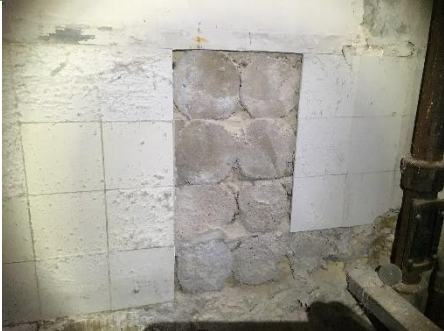
Generelt er bygningernes væg- og gulvfliser sat i mørtel, dvs. uden asbest. Såfremt der forekommer fliser sat med fliseklæber kan denne dog indeholde asbest.
Reg.03

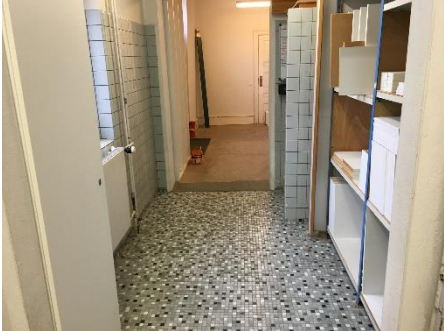
Mosaik gulvstifter (her Bygn. 02) kan være sat i fliseklæber med indhold af asbest.
Reg.04

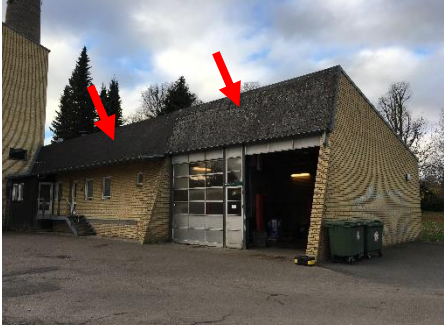
Bygn. 47. Gamle og nyere eternitskifertagplader. Gamle plader vurderes at være med asbest, nyere uden.

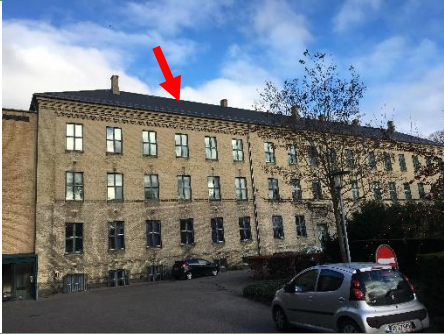
De fleste bygninger har naturskifer tagplader, eller har fået nyere eternitskifer tagplader inden for de sidste ca. 20 år, dvs. de er uden asbest. Dette bør klarlægges inden en eventuel håndtering.
Reg.06

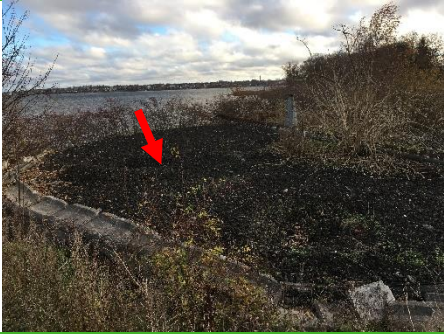
Filtermateriale i gammelt rensningsanlæg vurderes at være vulkanske natursten. Eventuelt indhold af forurenende stoffer bør klarlægges inden håndtering.
Reg.07

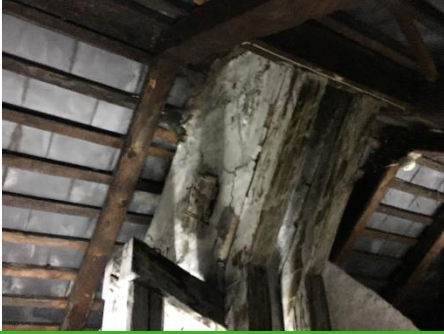
Gamle skorstene er i flere bygninger i dårlig stand og med løbesod.
Reg.08

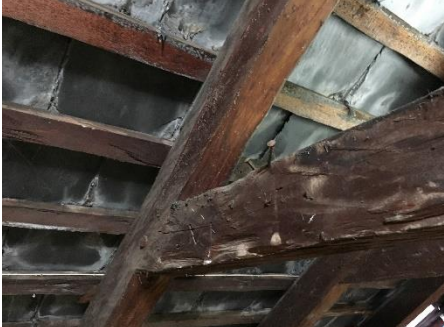
På flere bygninger ses misfarvninger på tagkonstruktionens trædele som tegn på skimmelsvamp.
