## Vesterhus

Bygning nr. 20

Adresse Søndre Allé 7  
 Opførelsesår 1904  
 Fredningsgrad Bevaringskategori 3

## ► Restaureringsfaglig vurdering af tilstand og bevaringsværdier

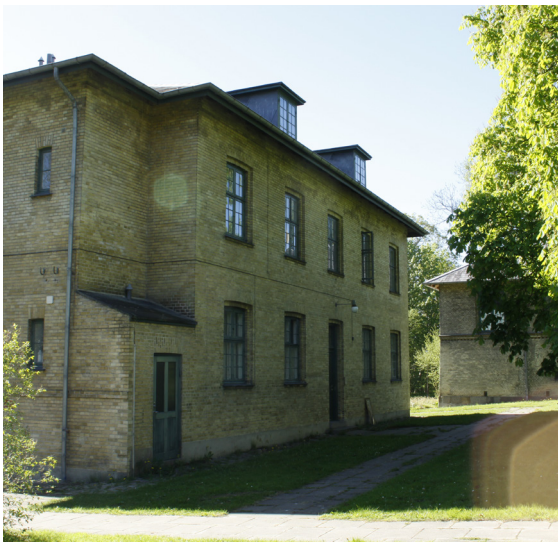
Vesterhus set fra vest med Kurhus' bygning 21 i baggrunden

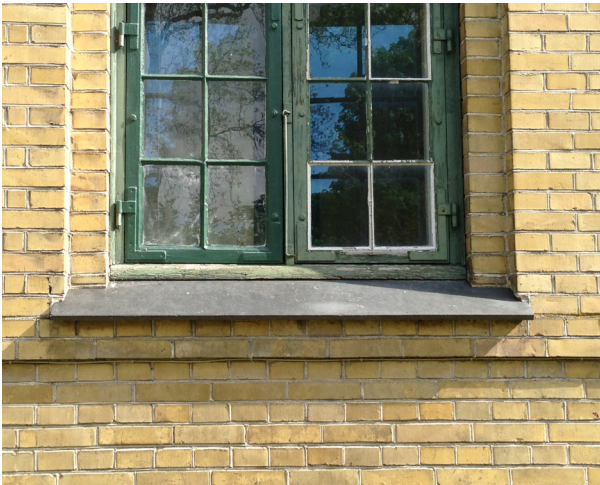
Vinduerne ligger tilbagetrukket i en markeret fals, hvilket giver en fin skyggedannelse. Tofagsvinduer, med fire gående rammer, traditionelt proportionerede, med hhv. 4 og 6 ruder i hver ramme.

Enkle detaljer i murværket omkring vinduer og sålbænke i skifer.

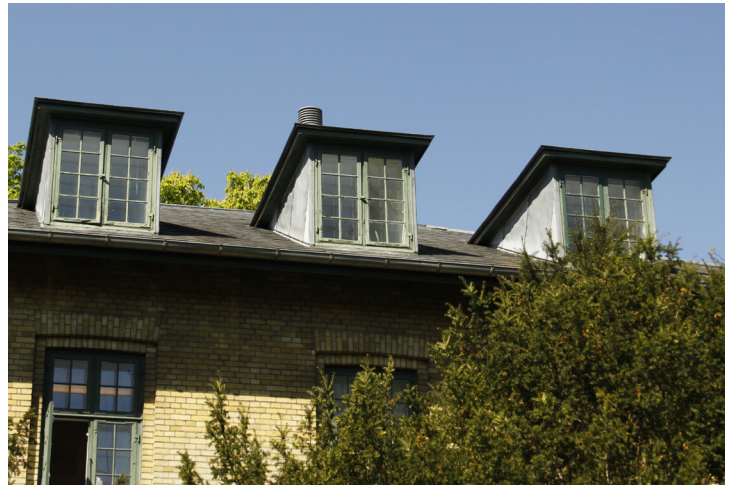
En rektangulær femfags bygning, beliggende i nord – syd retning. Opført i to etager med en høj kælder / parterre og en udnyttet tagetage, understøttet med kviste mod øst og mod vest.

Karakteristiske kviste på bygningen østside.
